**REGISTRO FOTOGRÁFICO**  
**PROGRAMA DE MANTENIMIENTO DE EDIFICIOS ESCOLARES PÚBLICOS**

SITUACIÓN DEFICIENCIAS DETERMINADAS

| NOMBRE DEL ESTABLECIMIENTO: | Escuela Oficial Rural Mixta | DIRECCIÓN DEL ESTABLECIMIENTO: | Caserío Río Chiquito I, aldea Telemán |

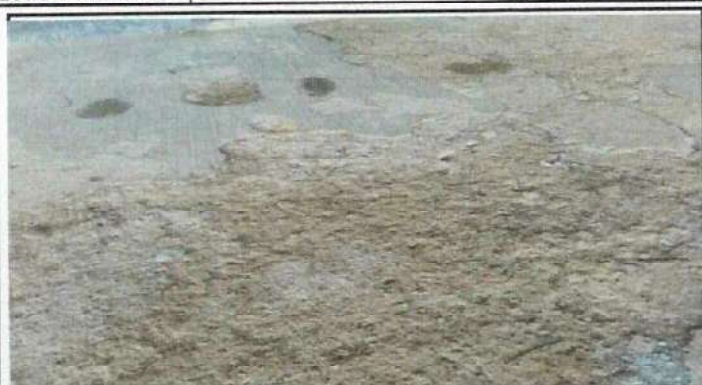
Foto1: el piso de esta aula de este módulo, esta desgastada, necesita reparación

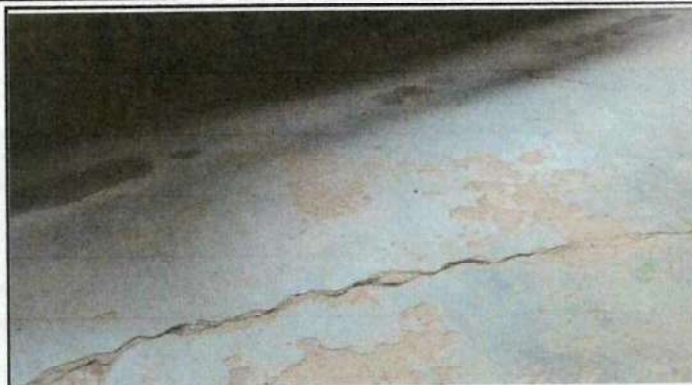
Foto 2: existen grietas en los pisos de cada aula

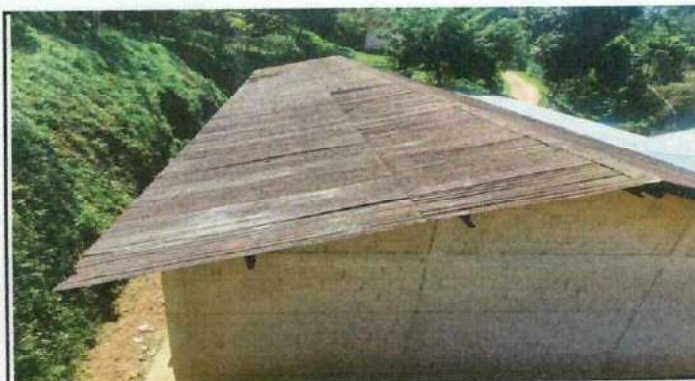
Foto 3: las láminas de este módulo 1 necesita reparación

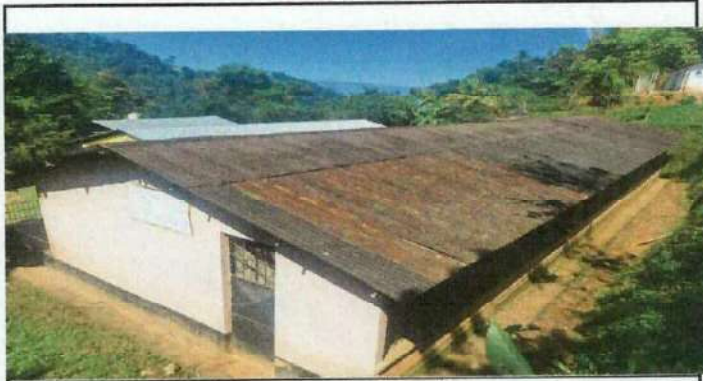
Foto 4: el entechado de las aulas presentan goteras.

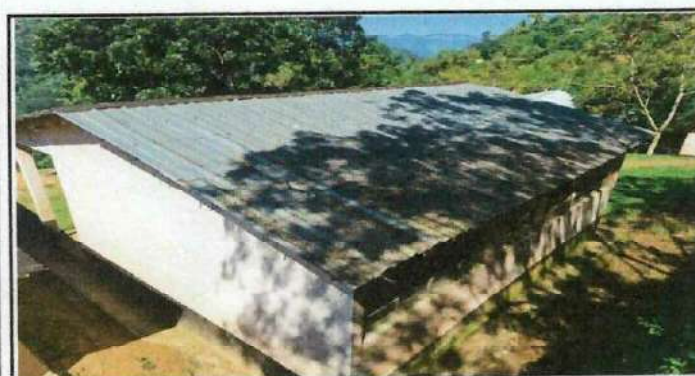
Foto 5: esta aula del módulo 2 presenta deterioro en el entechado

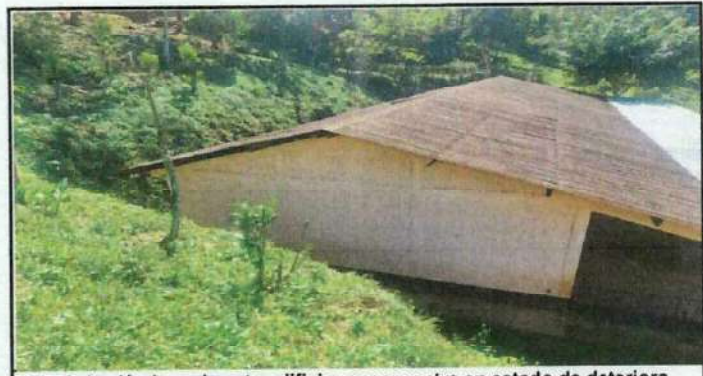
Foto 6: las láminas de este edificio se encuentra en estado de deterioro.
