REGISTRO FOTOGRÁFICO  
PROGRAMA DE MANTENIMIENTO DE EDIFICIOS ESCOLARES PÚBLICOS

SITUACIÓN DEFICIENCIAS DETERMINADAS PREVIO ☒ DURANTE ☐ POSTERIOR ☐

| NOMBRE DEL ESTABLECIMIENTO: | Escuela Oficial Rural Mixta | DIRECCIÓN DEL ESTABLECIMIENTO: | Caserío Pueblo Viejo |
| CÓDIGO DEL ESTABLECIMIENTO: | 16-07-0106-43 | FECHA: | 20/02/2025 |

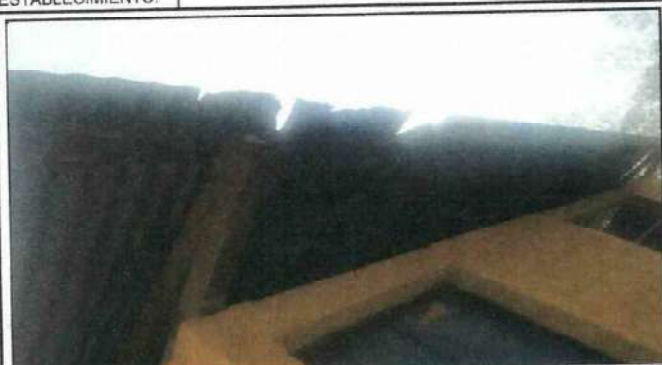
Foto 1: Sustrucción de láminas y estructura metálica

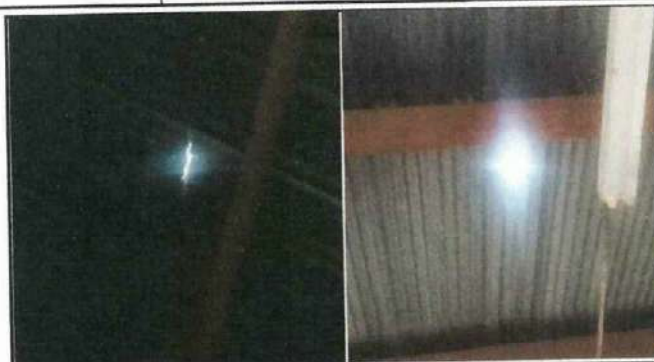
Foto 2: Se observa deterioro y perforaciones de las láminas del edificio educativo

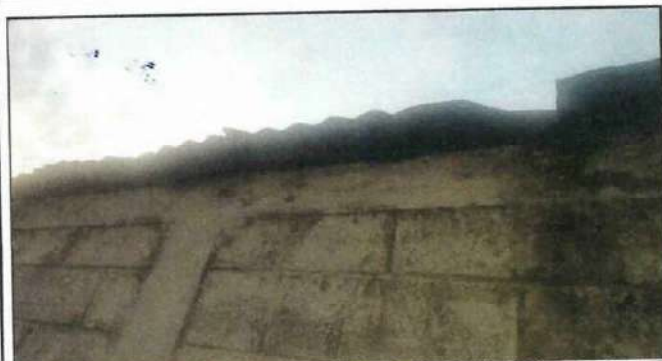
Foto 3: Se observa deterioro de las paredes

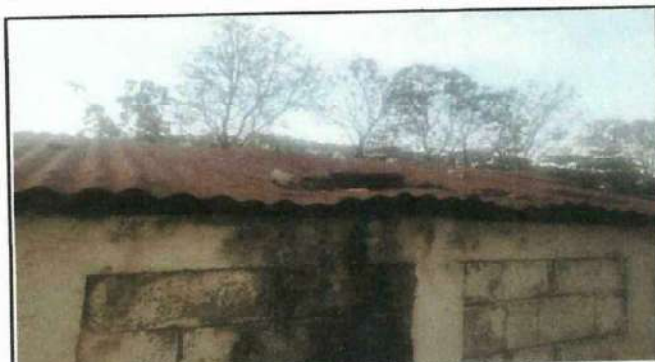
Foto 4: Reparación y cernido de paredes del edificio educativo.

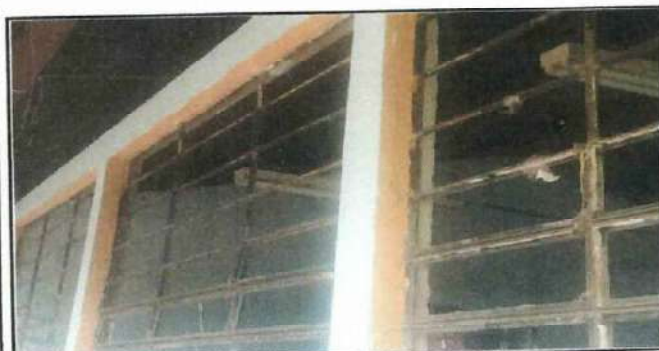
Foto 5: Reparación y refuerzo con barillas de metal soldadas y pintadas de metal de 3 aulas del edificio educativo

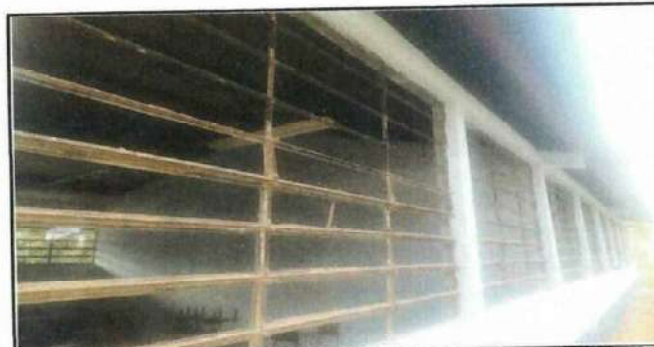
Foto 6: Se observa deterioro y oxidación de balcones de las tres aulas del edificio No. 1
