SITUACIÓN DEFICIENCIAS DETERMINADAS

REGISTRO FOTOGRÁFICO  
PROGRAMA DE MANTENIMIENTO DE EDIFICIOS ESCOLARES PÚBLICOS

| NOMBRE DEL ESTABLECIMIENTO: | INEB De Telesecundaria | DIRECCIÓN DEL ESTABLECIMIENTO: | Caserío Río Chiquito I, aldea Telemán |
| CÓDIGO DEL ESTABLECIMIENTO: | 16-07-0116-45 | FECHA: | 20 de Febrero de 2025 |

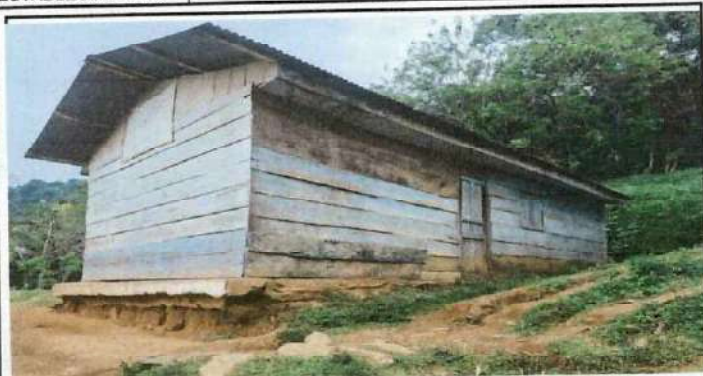
Foto1: las tablas de esta aula esta desgastada, necesita reparación y cambio en su estructura

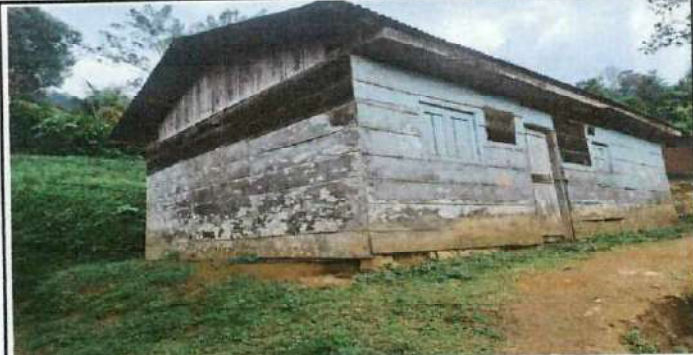
Foto 2: la puerta y las ventanas se encuentran en condiciones inadecuadas.

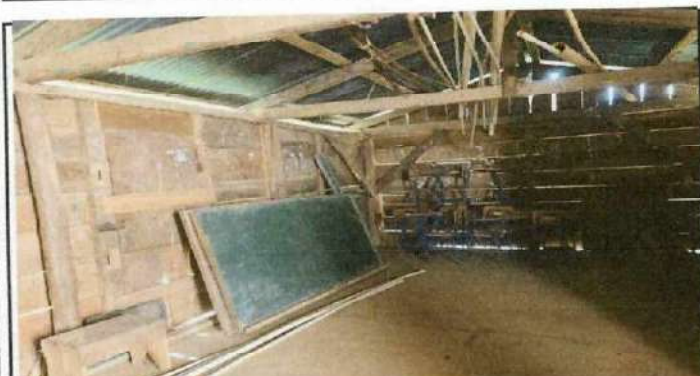
Foto 3: el piso del aula se encuentra desgastada, necesita sustitución.

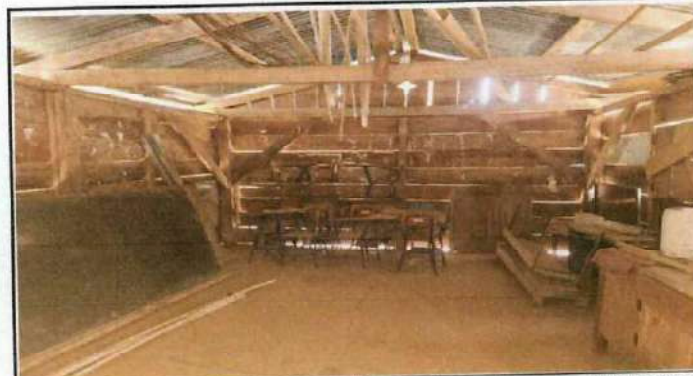
Foto 4: Los horcones, las vigas, las tijeras y las costaneras se encuentran en pésimas condiciones.

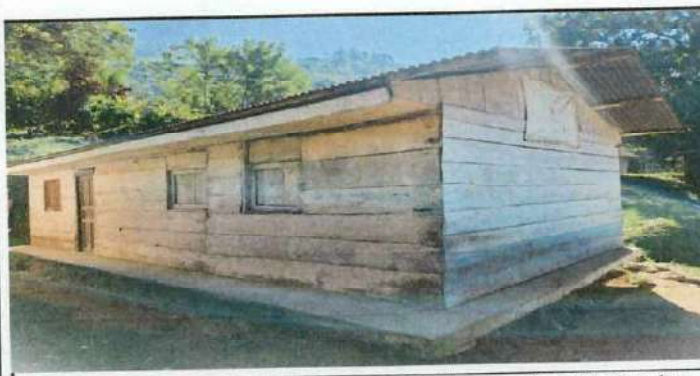
Foto 5: esta aula está forrada de madera y ya se encuentran deterioradas

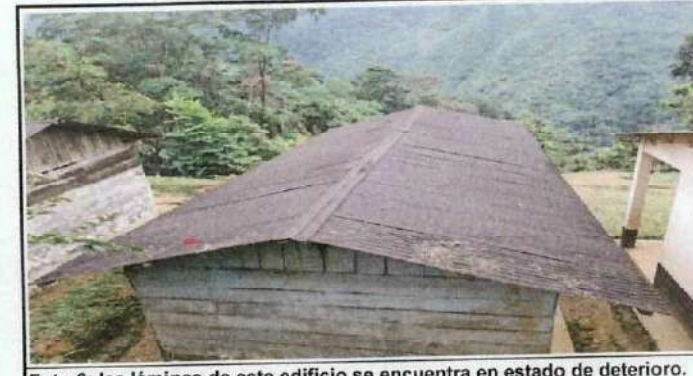
Foto 6: las láminas de este edificio se encuentra en estado de deterioro.
