**REGISTRO FOTOGRÁFICO**  
**PROGRAMA DE MANTENIMIENTO DE EDIFICIOS ESCOLARES PÚBLICOS**

| DEPARTAMENTO: | ALTA VERAPAZ | MUNICIPIO: | PANZOS |
| NOMBRE DEL ESTABLECIMIENTO: | CENTRO OFICIAL DE PREPRIMARIA BILINGÜE | DIRECCIÓN DEL ESTABLECIMIENTO: | PARCELAMIENTO BOCA NUEVA |
| CÓDIGO DEL ESTABLECIMIENTO: | 16-07-0332-41 | FECHA: | 6/10/2025 |

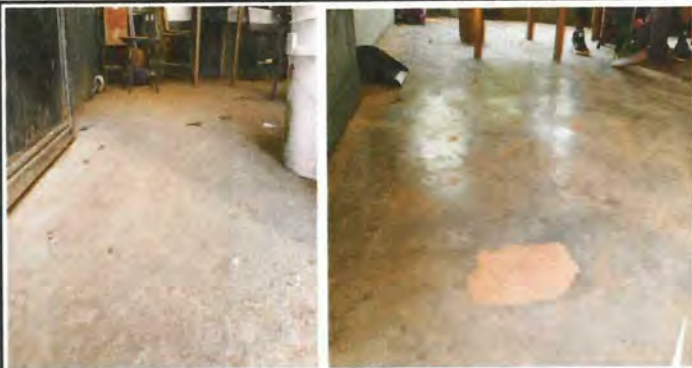
**MODULO I:** Se observa que el piso de las aulas es rústica, es ahí donde es necesaria la sustitución por piso cerámico.

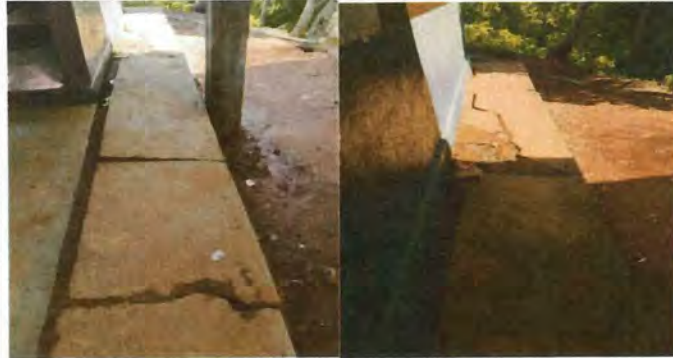
**MODULO II:** Se observa el deterioro de las banquetas, es ahí donde se necesita sustitución.

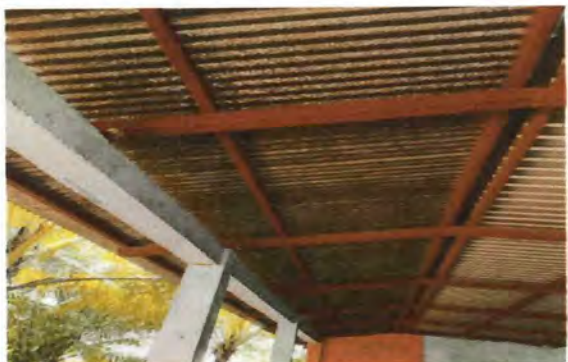
**MODULO III:** Se observa una parte del entechado que tiene laminas acanaladas y estan en mal estado, es ahí la sustitución de laminas troqueladas.

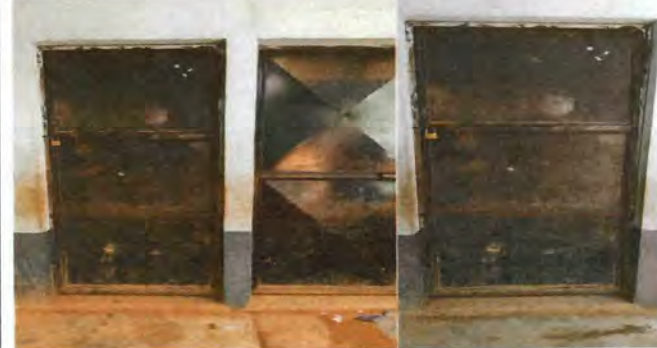
**MODULO IV:** Se observa que las puertas necesitan mantenimiento, lijada, pintura y chapa. (4 puertas)

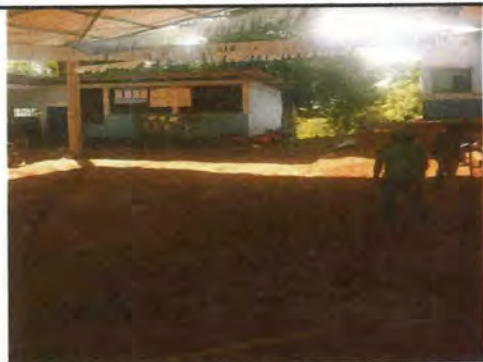
**MODULO V:** Se puede observar desde otra perspectiva el patio donde se fundirá la losa de concreto.

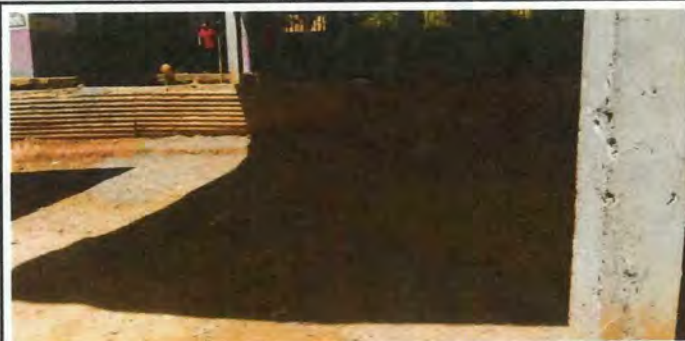
**MODULO V:** Se observa que la losa del patio es de tierra y se necesita una losa de concreto.
