SITUACIÓN DEFICIENCIAS DETERMINADAS

| DEPARTAMENTO | Alta Verapaz | MUNICIPIO | Panzós |
| NOMBRE DEL ESTABLECIMIENTO | EORM | DIRECCIÓN DEL ESTABLECIMIENTO | Comunidad Poza Azul I |
| CÓDIGO DEL ESTABLECIMIENTO | 16-07-7099-43 | FECHA | 28/05/2025 |

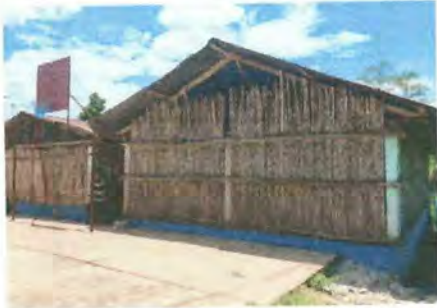
Foto 1: Se observa las malas condiciones de la estructura portante de las 2 aulas del modulo 2.

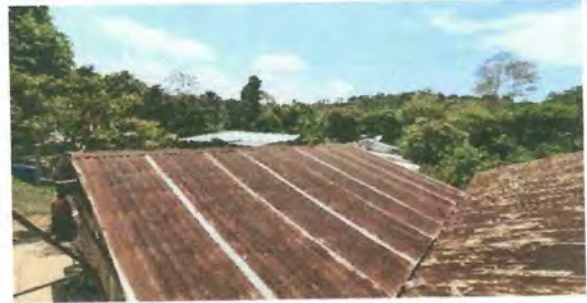
Foto 2: Se observa el deterioro del techo y desprendimiento del capo de los modulos 2

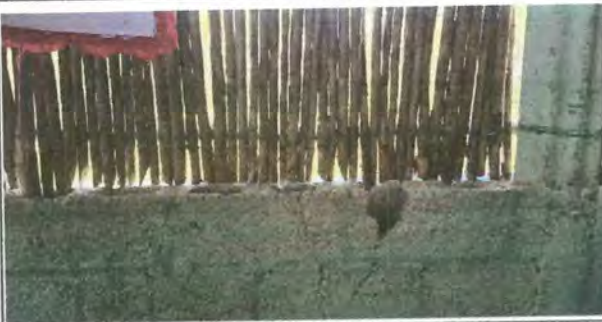
Foto 3: Se observa el deterioro de la estructura portante y/o desprendimiento del modulo 2

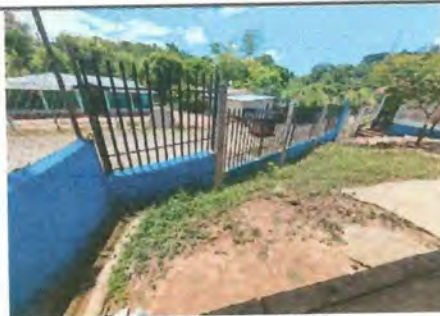
Foto 5: Se observa el estancamiento del desagüe dentro del establecimiento.

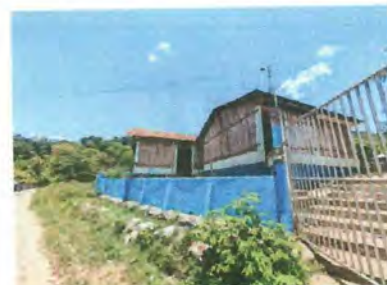
Foto 6: Se observa las malas condiciones de la cubierta de las aulas. El deterioro de las paredes improvisadas.
