SITUACIÓN DEFICIENCIAS DETERMINADAS

| NOMBRE DEL ESTABLECIMIENTO: | EORM | DIRECCIÓN DEL ESTABLECIMIENTO: | CASERIO LAS QUEBRADAS |
| CÓDIGO DEL ESTABLECIMIENTO: | 16-08-0026-43 | FECHA: | 18/02/2025 |

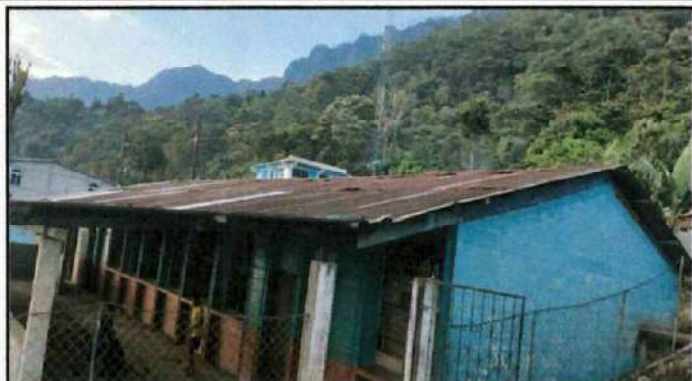
Foto1: En esta fotografía se observa la necesidad de la escuela de sustituir el entechado a láminas troqueladas.

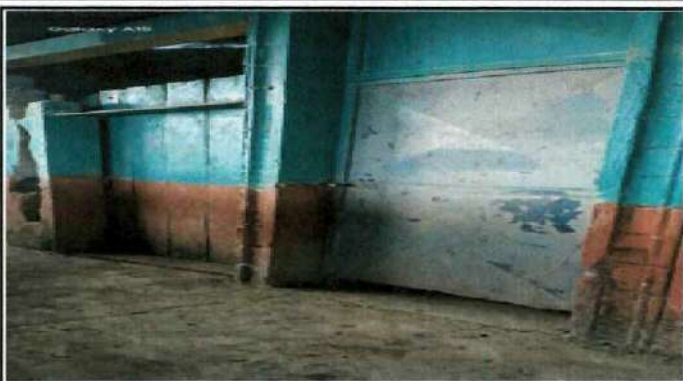
Foto 2: En esta fotografía se observa la puerta de madera que se necesita sustituirla a puerta de metal.

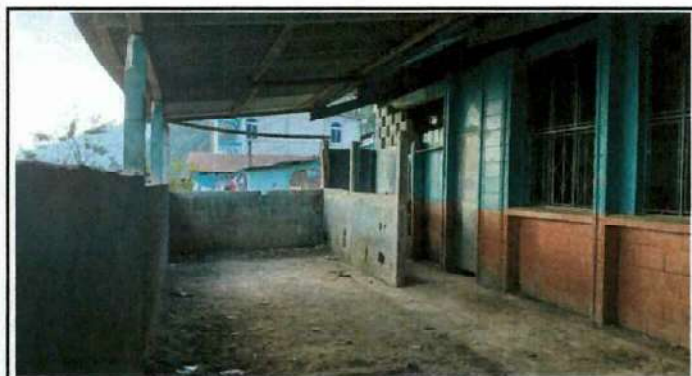
Foto 3: En esta fotografía se observa la necesidad de fundir en entornado del corredor de la escuela.

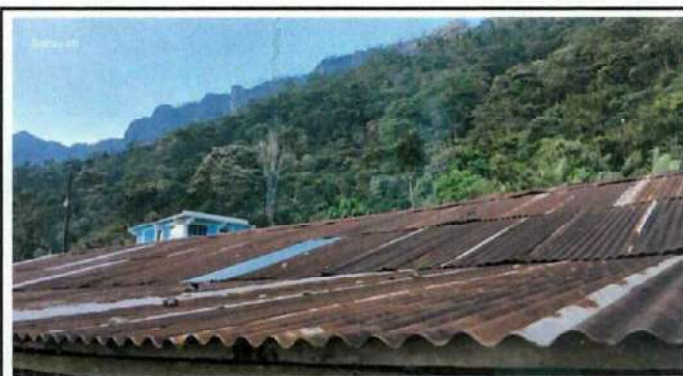
Foto 4: En esta fotografía de observa el entechado en total deterioro.

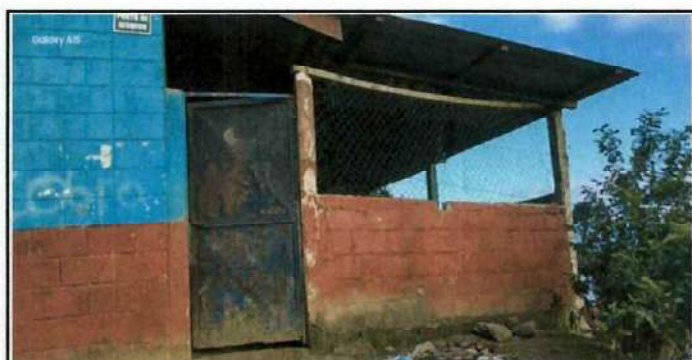
Foto 5: En esta imagen se puede apreciar la puerta principal en mal estado y que se necesita sustituirla a puerta de metal.

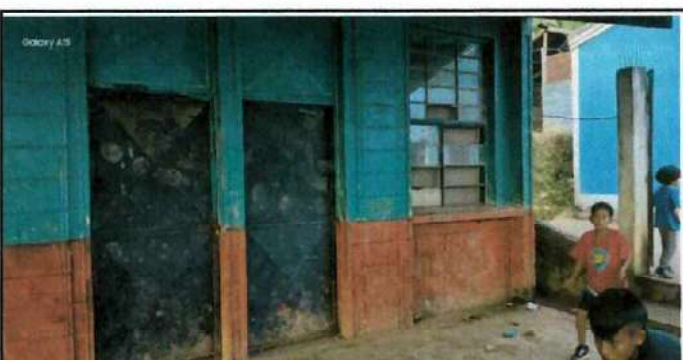
Foto 6: En esta fotografía se observa la necesidad de pintar las paredes y las ventanas de igual forma.
