SITUACIÓN DEFICIENCIAS DETERMINADAS

| DEPARTAMENTO: | ALTA VERAPAZ | MUNICIPIO: | SENAHU |
| NOMBRE DEL ESTABLECIMIENTO: | ESCUELA OFICIAL RURAL MIXTA | DIRECCIÓN DEL ESTABLECIMIENTO: | COMUNIDAD SANTA SOFIA SAN JUAN |
| CÓDIGO DEL ESTABLECIMIENTO: | 16-08-0037-43 | FECHA: | 28/05/2,025 |

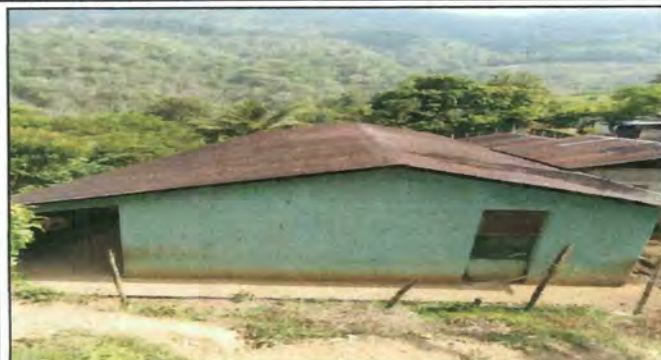
FOTO. Sustitucion de lamina normal por lamina troquelada calibre 26 aluzinc  
**1**

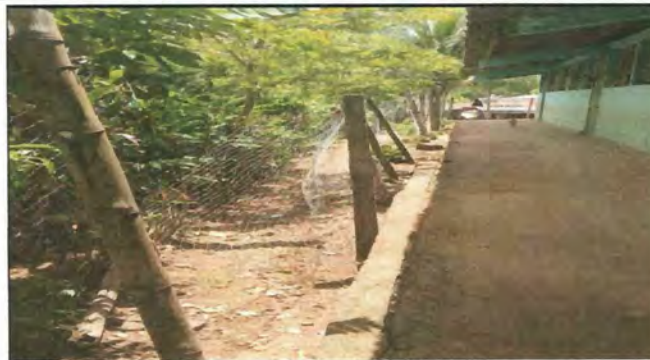
FOTO. Mejoramiento de circulacion de malla metalica por Block  
**2**

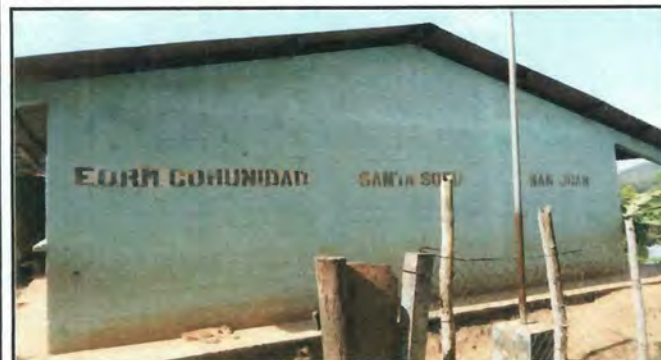
FOTO. Mejoramiento de pintura exterior de pared  
**3**

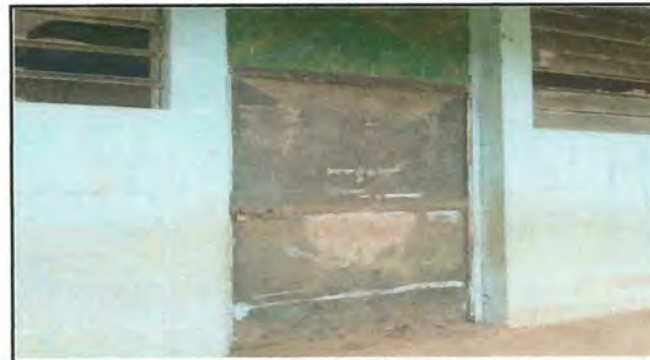
FOTO. Instalacion de puerta de metal de 1.01mst x 2.07 mst  
**4**

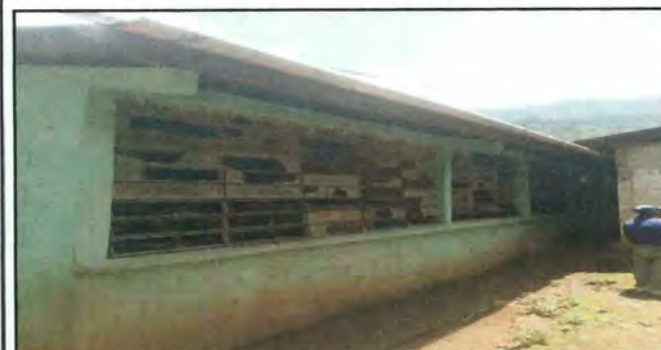
FOTO. Mejoramiento de canales y bajada de agua pluvial  
**5**

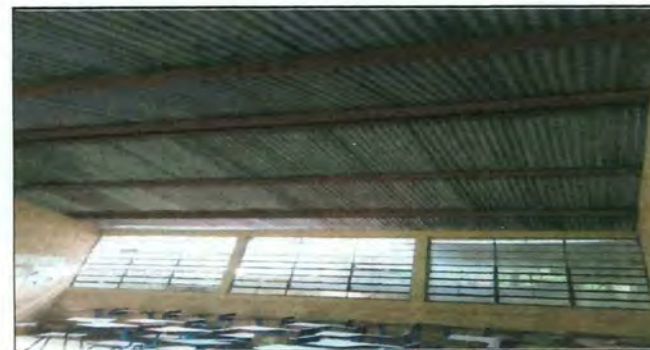
FOTO. Mantenimiento de Estructura de metal  
**6**

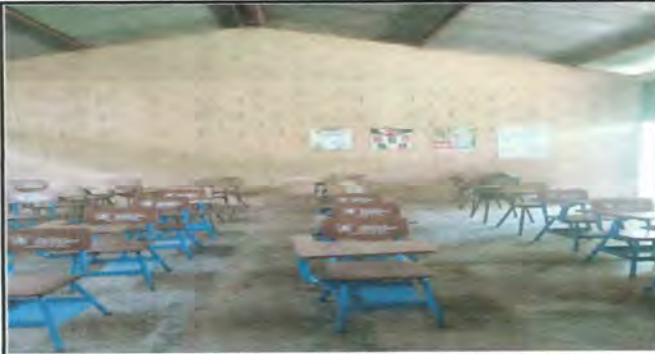
7

FOTO. Mejoramiento de pintura en interior de pared

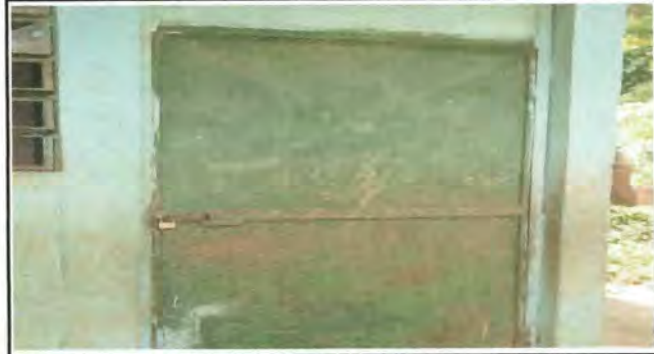
8

FOTO. Mejoramiento de pintura de puerta de metal
