**REGISTRO FOTOGRÁFICO  
PROGRAMA DE MANTENIMIENTO DE EDIFICIOS ESCOLARES PÚBLICOS**

SITUACIÓN DEFICIENCIAS DETERMINADAS

| NOMBRE DEL ESTABLECIMIENTO: | EORM Cooperativa Semarac I | DIRECCIÓN DEL ESTABLECIMIENTO: | Cooperativa Semarac I |
| CÓDIGO DEL ESTABLECIMIENTO: | 16-08-0042-43 | FECHA: | 24/02/2025 |

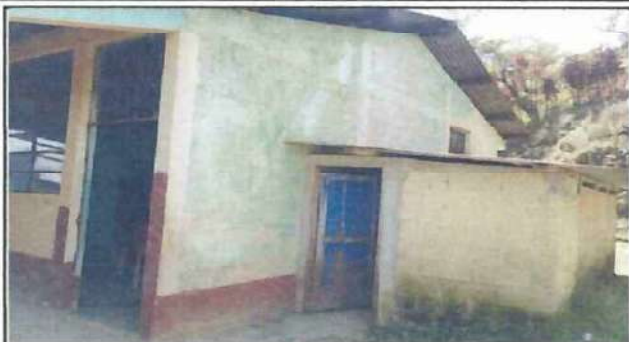
Foto 1: se ve que el estaso de la pintura de la pared del edificio escolar y el servicio sanitario necesita mantenimientos

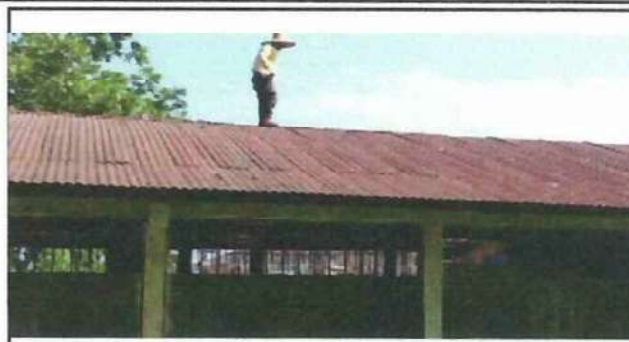
Foto 2: El techo del edificio escolar están dañados se requiere en su totalidad el mantenimiento.

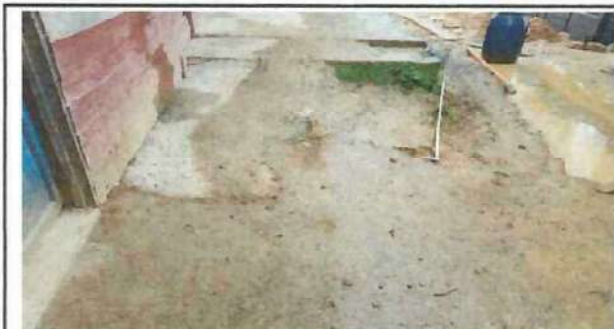
Foto 3: Se ve que es necesario mejorar esa rampa, porque la mitad ya se desborono y dificulta el ingreso a ese edificio

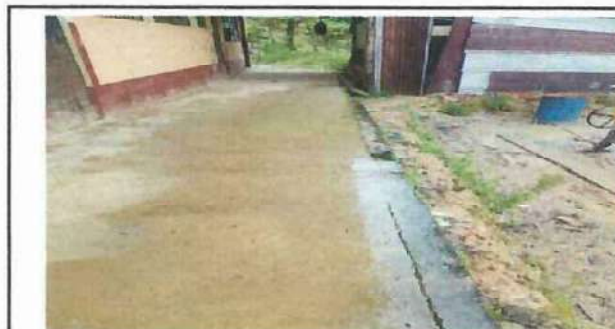
Foto 4: se observa que es necesario realizar mantenimiento el cerquillo de ese corredor es notorio que se encuentra en mala estado.

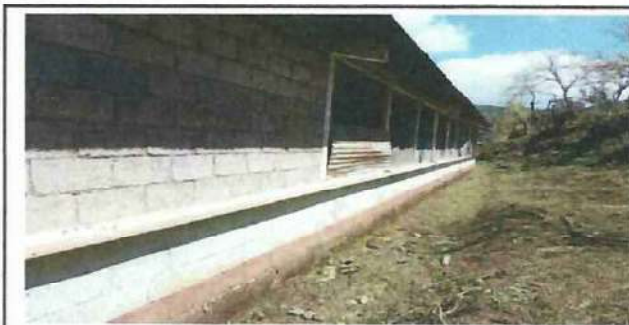
Foto 5: Es Mantenimiento de las ventanas y pintura de la pared de la parte de atrás del edificio escolar

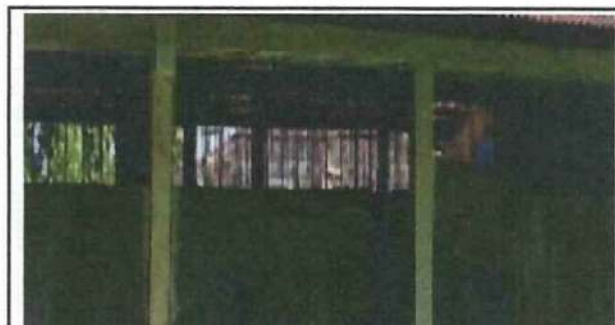
Foto 6: Se requiere reparación de ventanas y reposición de vidrios.
