**REGISTRO FOTOGRÁFICO**  
**PROGRAMA DE MANTENIMIENTO DE EDIFICIOS ESCOLARES PÚBLICOS**

SITUACIÓN DEFICIENCIAS DETERMINADAS

| NOMBRE DEL ESTABLECIMIENTO: | EORM Caserio Esquipulas | DIRECCIÓN DEL ESTABLECIMIENTO: | Caserio Esquipulas Seyaxab |
| CÓDIGO DEL ESTABLECIMIENTO: | 16-08-0085-43 | FECHA: | 20/2/2025 |

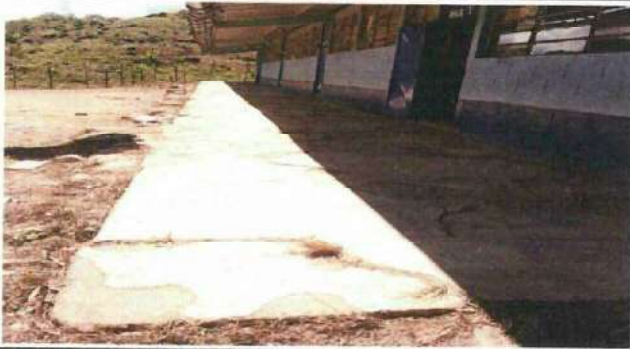
foto 1. El piso del corredor de la escuela esta deteriorada, con grietas.

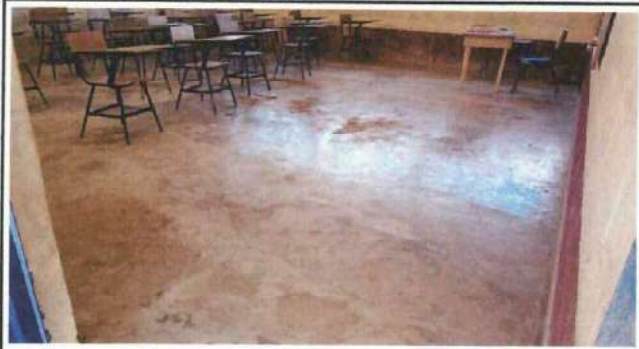
foto 2. el piso dentro de las aulas estan en mal estado, lo que necesita realizar un cambio

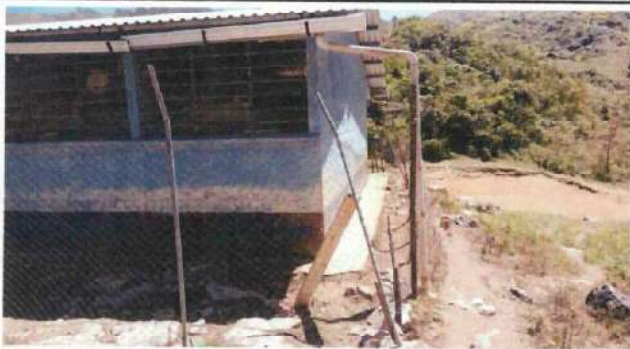
foto 3. el area perimetral del establecimiento esta deteriorada

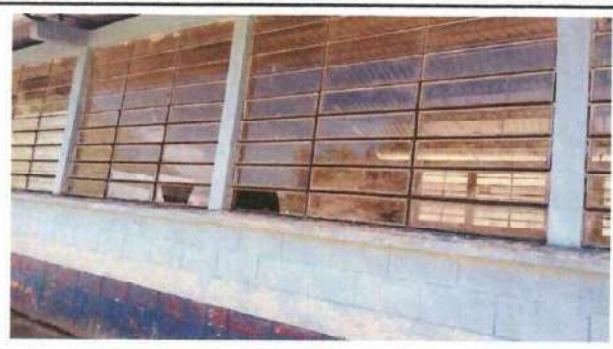
foto 4. algunos vidrios estan quebrados

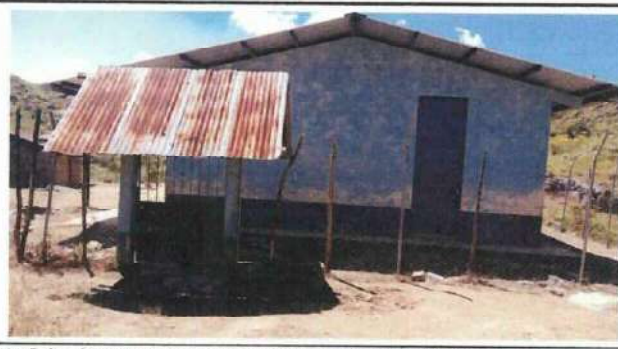
foto 5. la pintura en todo el establecimiento necesita remozarse

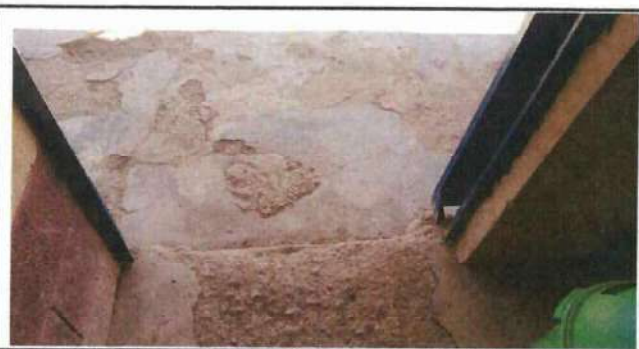
foto 6. el piso del corredor y las aulas estan en mal estado
