SITUACIÓN DEFICIENCIAS DETERMINADAS

| DEPARTAMENTO: | ALTA VERAPAZ | MUNICIPIO: | SENAHU |
| NOMBRE DEL ESTABLECIMIENTO: | ESCUELA OFICIAL RURAL MIXTA | DIRECCIÓN DEL ESTABLECIMIENTO: | COMUNIDAD SAN JOSE LA CALERA |
| CÓDIGO DEL ESTABLECIMIENTO: | 16-08-0106-43 | FECHA: | 28/05/2025 |

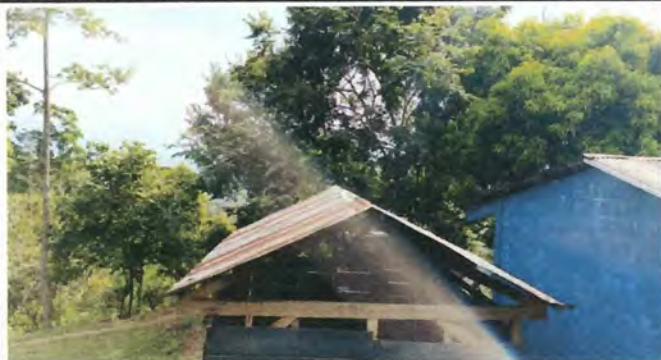
FOTO. Sustitucion de lamina normal por lamina troquelada calibre 26 aluzinc de cocina 1

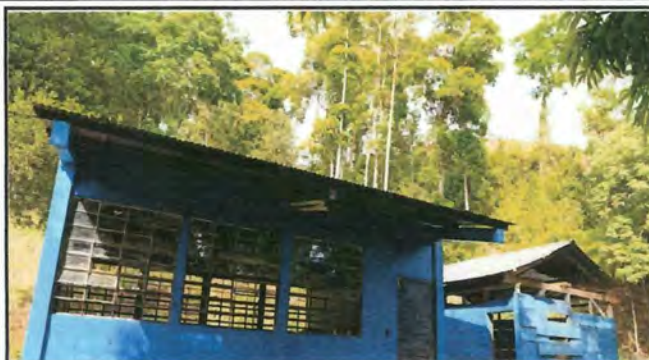
FOTO. Cambio de vidrios por balcon 2

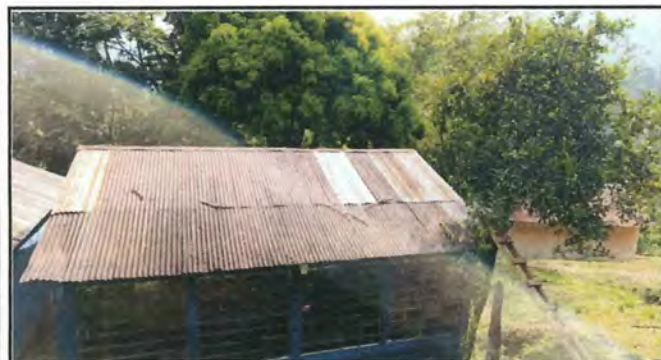
FOTO. Sustitucion de lamina normal por lamina troquelada calibre 26 aluzinc de Aula 3

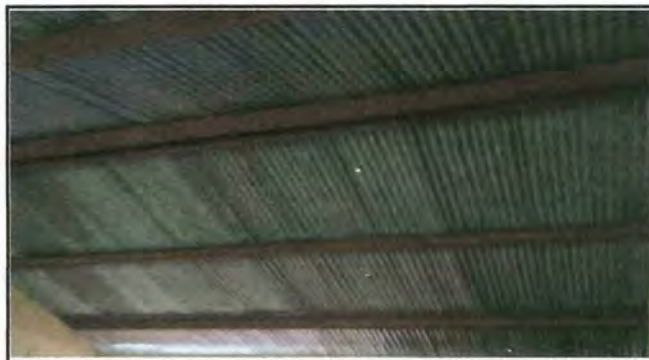
FOTO. Mantenimiento de cubierta de lamina 4

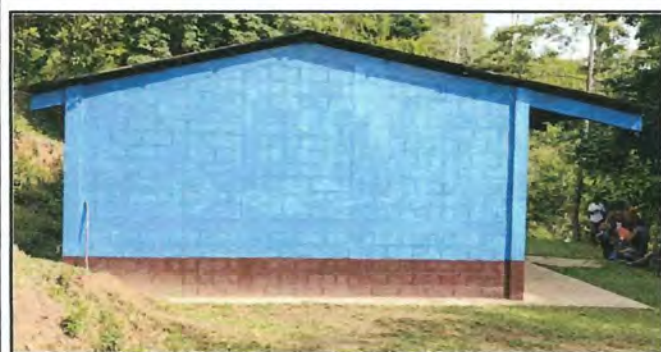
FOTO. Mejoramiento de pintura exterior de patred 5

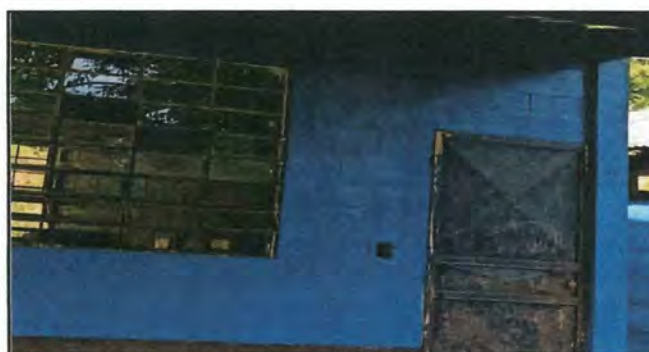
FOTO. Instalacion de puerta de metal de 103 mst x2.06 mst 6

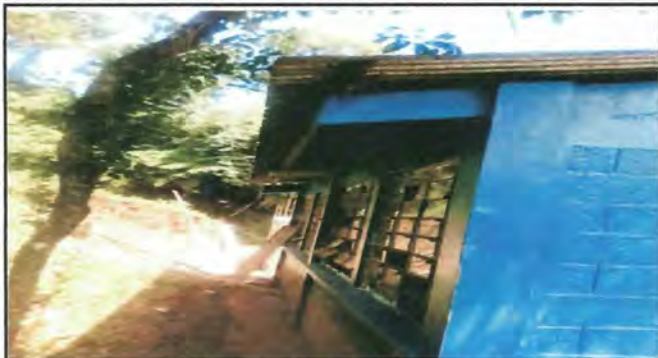
FOTO. Mejoramiento de canales y bajada de agua pluvial lado atrás 7

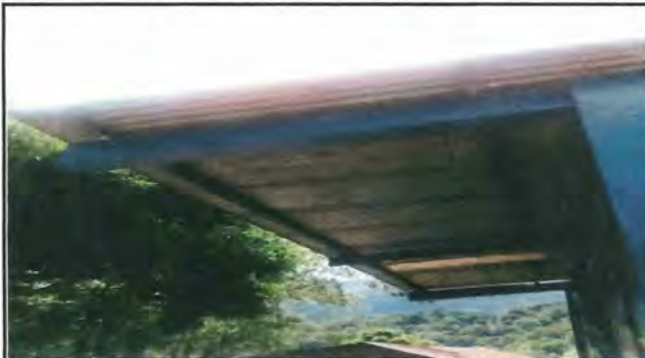
FOTO. Mejoramiento de canales y bajada de agua pluvial enfrente 8
