**REGISTRO FOTOGRÁFICO**

**PROGRAMA DE MANTENIMIENTO DE EDIFICIOS ESCOLARES PÚBLICOS**

| NOMBRE DEL ESTABLECIMIENTO: | ESCUELA OFICIAL RURAL MIXTA | DIRECCIÓN DEL ESTABLECIMIENTO: | COMUNIDAD NUEVO CHAPULIN |
| CÓDIGO DEL ESTABLECIMIENTO: | 16-08-0123-43 | FECHA: | 18/02/2025 |

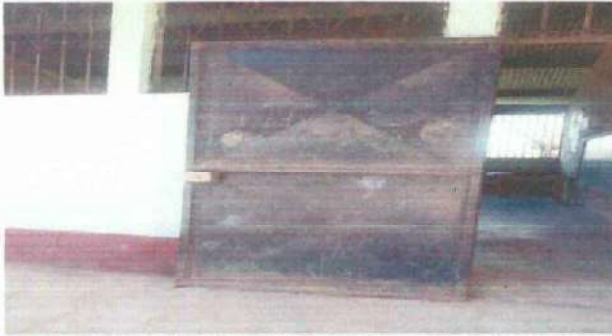
Foto1: SUSTITUCION DE PUERTAS. MODULO 1,2,3, BODEGA Y DIRECCIÓN

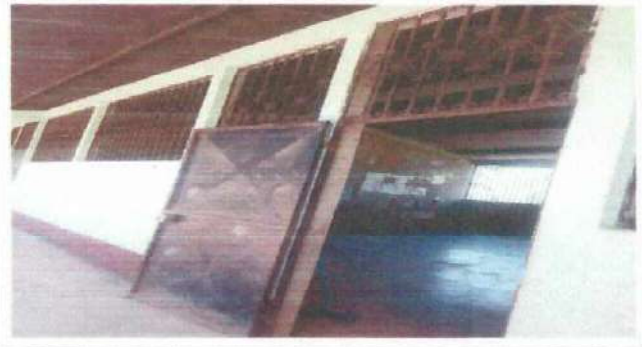
Foto 2: SUSTITUCION DE PUERTAS. MODULO 1,2,3, BODEGA Y DIRECCIÓN

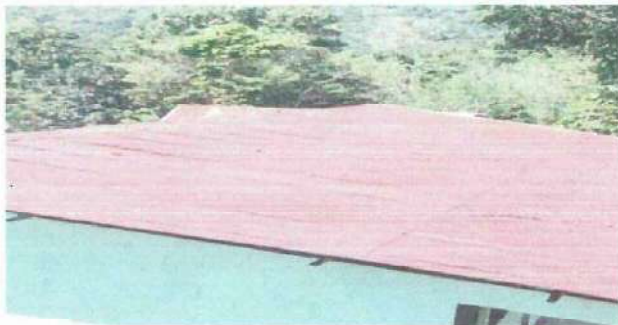
Foto 3: SUSTITUCION DE LAMINA TROQUELADA CALIBRE 26 ALUZINC

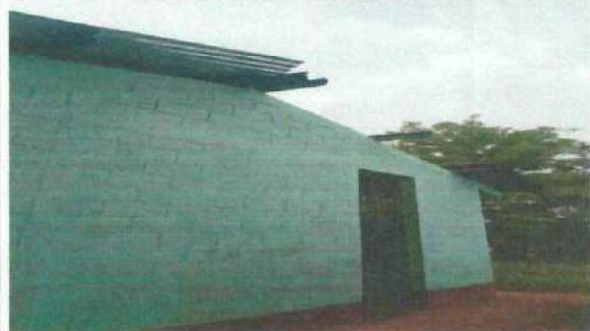
Foto 4: SUSTITUCION DE LAMINA TROQUELADA CALIBRE 26 ALUZINC

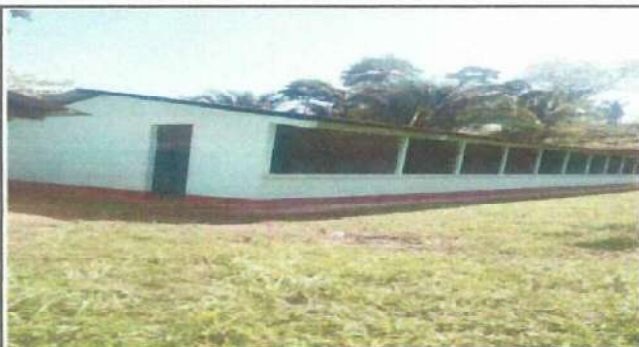
Foto 5: PINTADA DE ADENTRO Y AFUERA

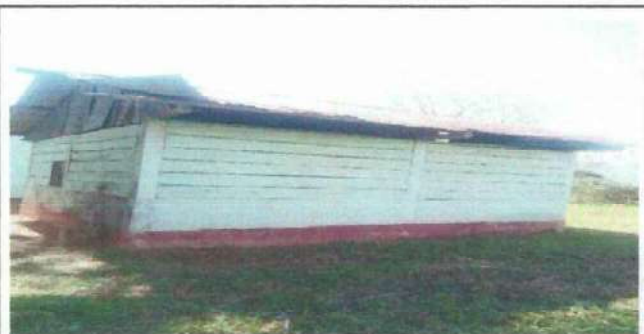
Foto 6: LEVANTAMIENTO DE ALTURA CON BLOCK, CAMBIO DE ESTRUCTURA METALICA DE MADERA POR METAL Y CAMBIO DE LAMINA POR LAMINA TROQUELADA CALIBRE 26
