SITUACIÓN DEFICIENCIAS DETERMINADAS:

| NOMBRE DEL ESTABLECIMIENTO: | COPB ANEXO A EORM COMUNIDAD TAPILA | DIRECCIÓN DEL ESTABLECIMIENTO: | COMUNIDAD TAPILA |
| CÓDIGO DEL ESTABLECIMIENTO: | 16-09-0031-41 | FECHA: | 21/02/2025 |

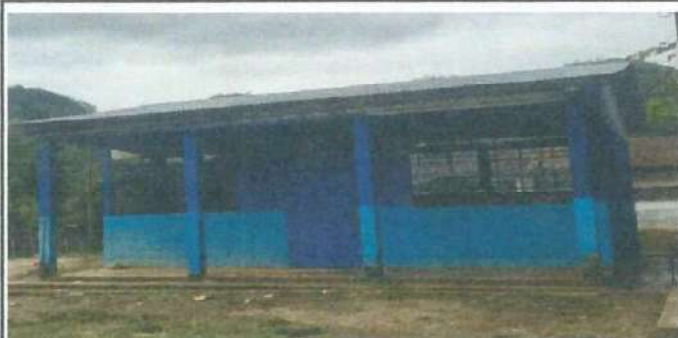
Foto 1: Se observa que la pintura de la escuela se encuentra en mal estado, presentando desgaste, decoloración y desprendimientos.

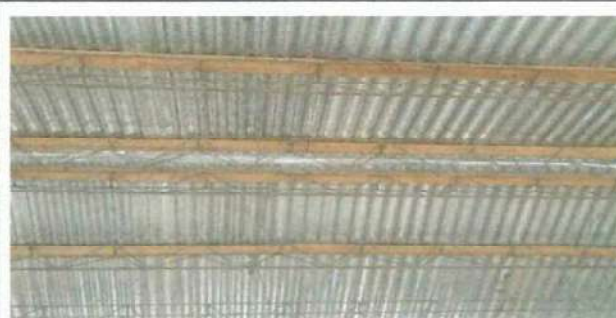
Foto 2: Se identifica el mal estado de la estructura del techo, ya que el desgaste de la madera ha debilitado su resistencia, representando un riesgo para la seguridad de la comunidad educativa.

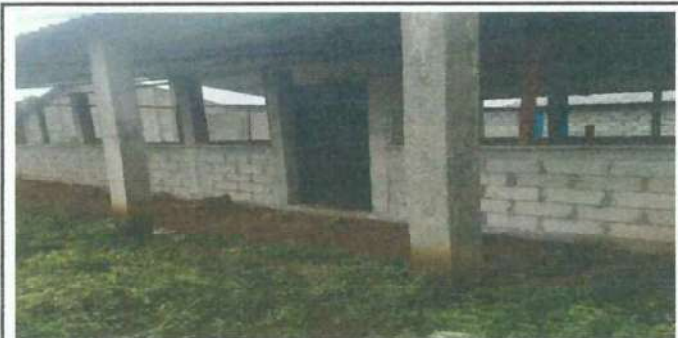
Foto 3: Se observa que el salón no cumple con las condiciones adecuadas para el uso de la comunidad educativa, lo que afecta el desarrollo de las actividades escolares y el bienestar de estudiantes.

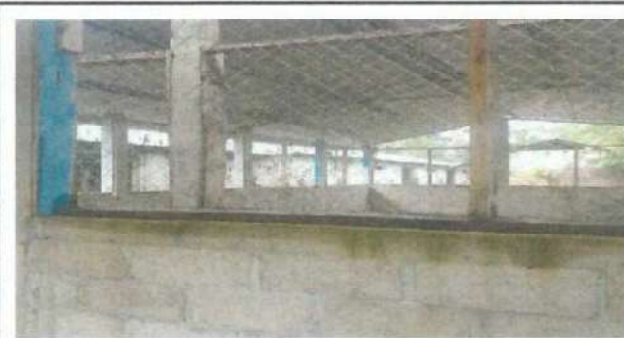
Foto 4: Se identifica que las ventanas fueron instaladas de manera improvisada y no cumplen con las condiciones adecuadas, lo que afecta la seguridad, ventilación e iluminación del espacio educativo.

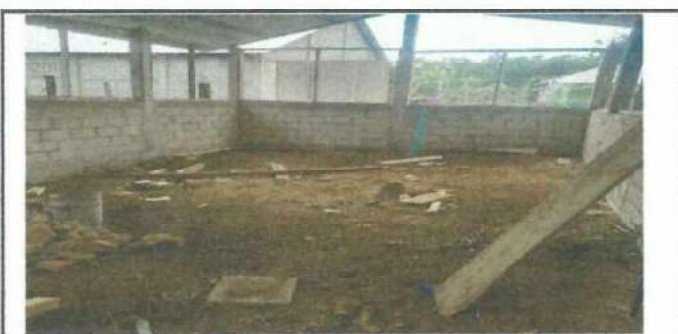
Foto 5: Se observa que el salón de clases no cuenta con un piso de concreto, lo que afecta las condiciones adecuadas para el desarrollo de las actividades escolares.

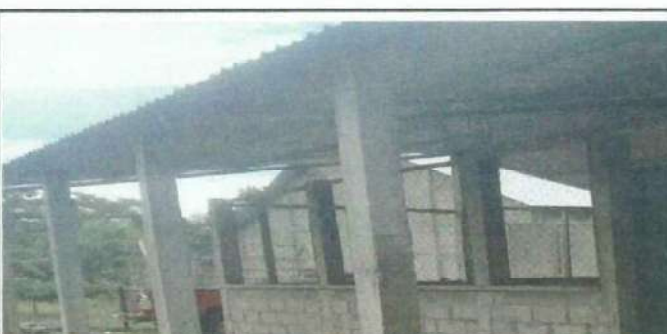
Foto 6: Se observa que el techo se encuentra en mal estado, lo que provoca filtraciones de agua durante la época de lluvias.
