**REGISTRO FOTOGRÁFICO**  
**PROGRAMA DE MANTENIMIENTO DE EDIFICIOS ESCOLARES PÚBLICOS**

SITUACIÓN DEFICIENCIAS DETERMINADAS

| NOMBRE DEL ESTABLECIMIENTO: | COPB ANEXO A EORM ALDEA OQUEBA XICACAO | DIRECCIÓN DEL ESTABLECIMIENTO: | ALDE OQUEBA XICACAO |

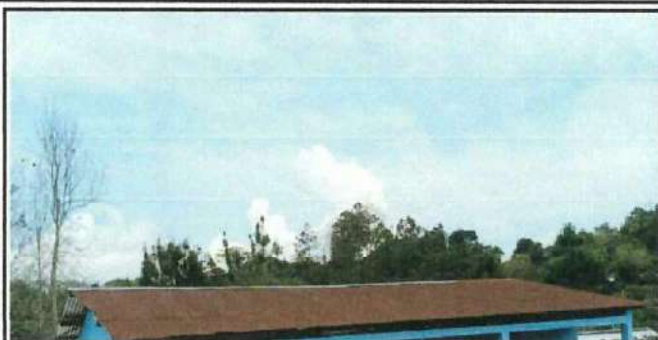
Foto 1: CUBIERTA DE LAMINA: se necesita cambiar las láminas por láminas troqueladas.

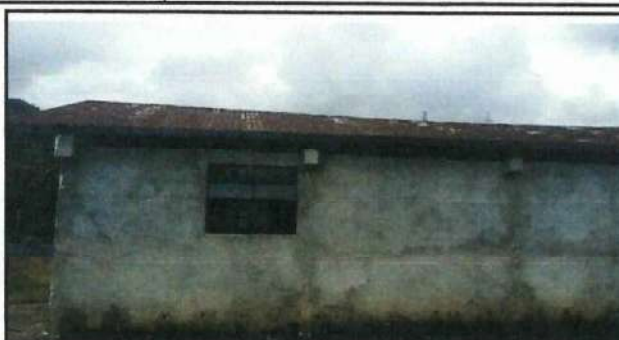
Foto 2: cubierta de lámina parte de atrás.

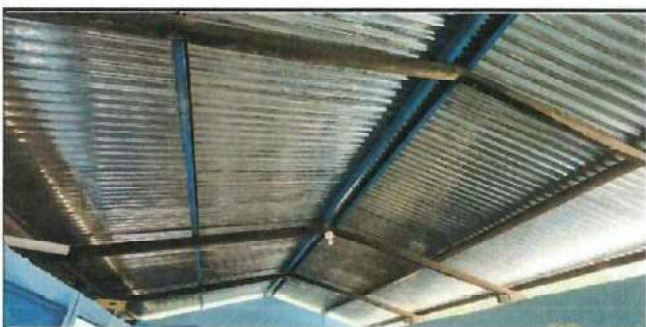
Foto 3: estructura a techo: sustitucion de estructura de techo por metal legitimo y de madera a metal.

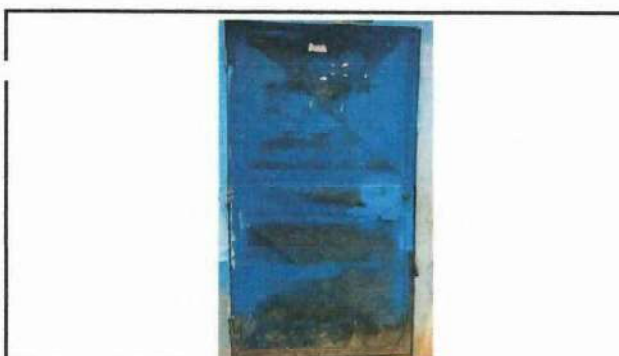
Foto 4: sustitucion de puerta de metal.

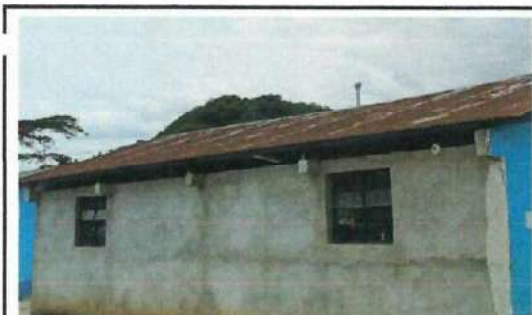
Foto 5 se necesita cambio y ampliación de ventanas adecuadas para un aula escolar para mejorara ventilación, tanto por delante como atrás.

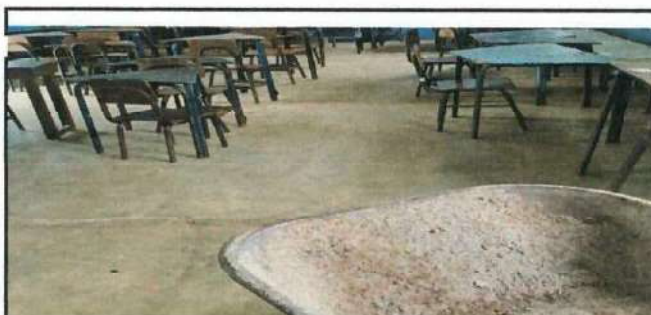
Foto 6: piso: cambio de torta de cemento por piso ceramico, para un ambiente mas agradable.

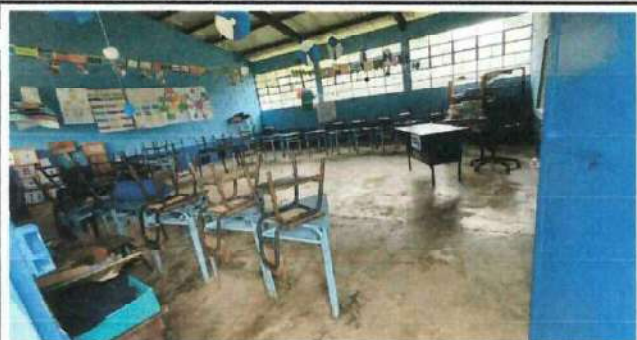
Foto 7: piso aula no 2: cambio de torta de cemento a piso cerámico para un ambiente mas agradable.

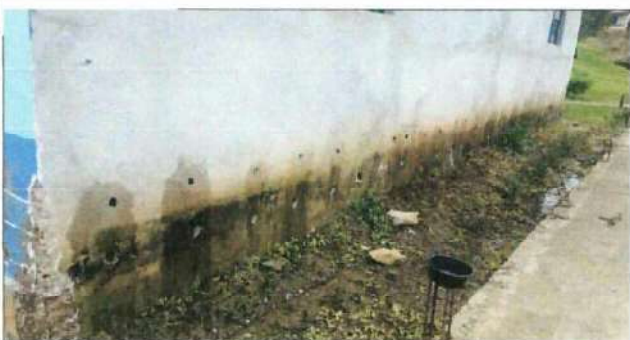
Foto 9: pared: rehabilitación de pared, el block se desborrona por la antigüedad que tiene y pone en riesgo la seguridad de los niños de parvulos.

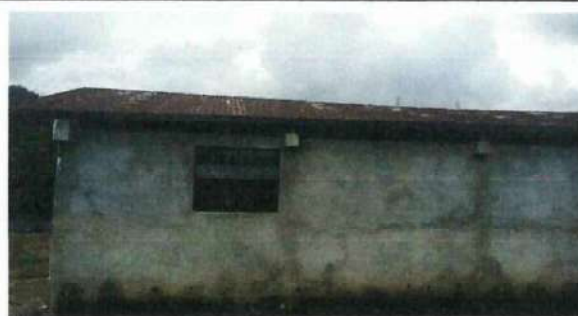
Foto 10: altura de pared: ademas la altura no es el adecuado considerando que es area de calor, se sofa en el aula, por ende es incomodo para los niños.

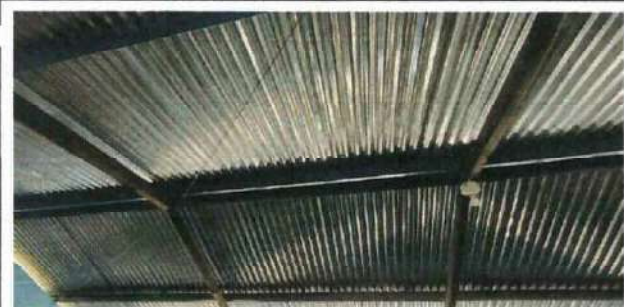
Foto 11 sistema electrico: mejoramiento del cableado e iluminación, ademas de la instalcion de tomacorrientes.

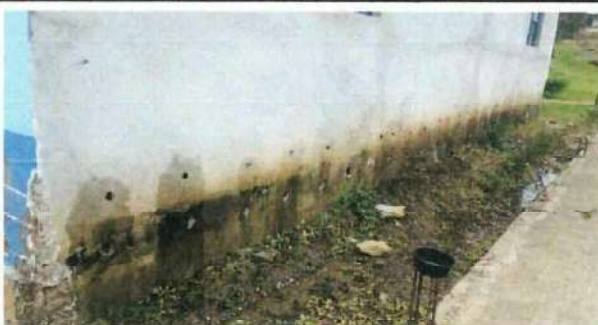
Foto 12: Pintura: Aplicación de pintura en las paredes luego de la rehabilitación.
