SITUACIÓN DEFICIENCIAS DETERMINADAS      PREVIO ☒      DURANTE ☐      POSTERIOR ☐

| NOMBRE DEL ESTABLECIMIENTO: | COPB ANEXO A EORM ALDEA SECHINACTE | DIRECCIÓN DEL ESTABLECIMIENTO: | ALDEA SECHINACTE |
| CÓDIGO DEL ESTABLECIMIENTO: | 16-09-00066-41 | FECHA: | 21/02/2025 |

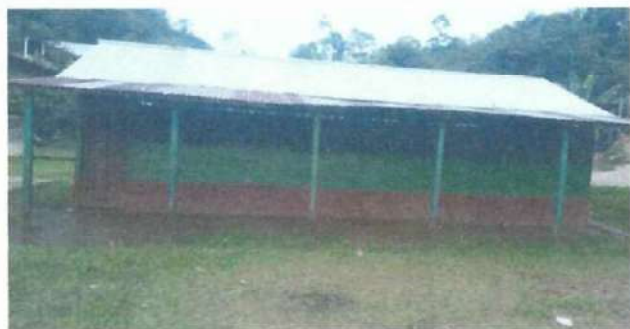
**Foto 1:** Se ha identificado el deterioro general de la infraestructura de la escuela, evidenciando daños en distintos elementos que afectan su funcionalidad y seguridad.

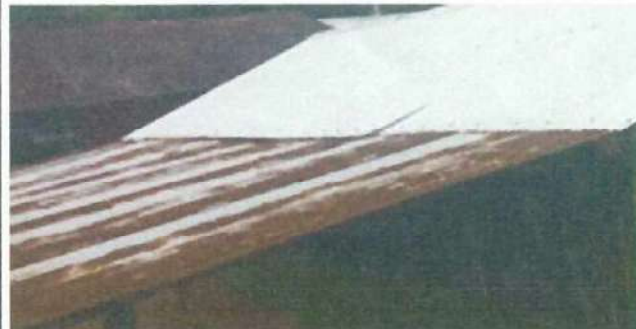
**Foto 2:** Se ha identificado desgaste y deterioro en la cubierta de láminas del centro educativo, lo que afecta su funcionalidad y pone en riesgo la protección de la infraestructura.

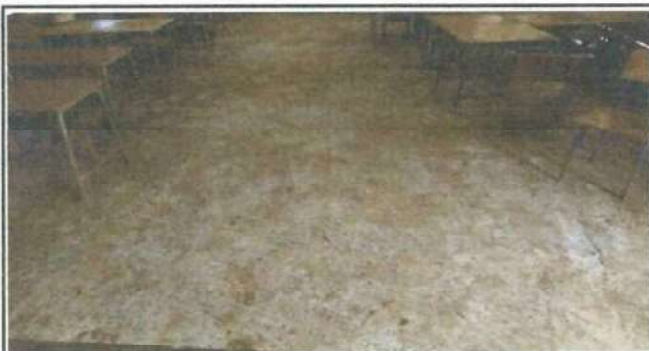
**Foto 3:** Se ha identificado el deterioro de la torta de concreto, evidenciando desgaste que pueden afectar la estabilidad y seguridad de la estructura.

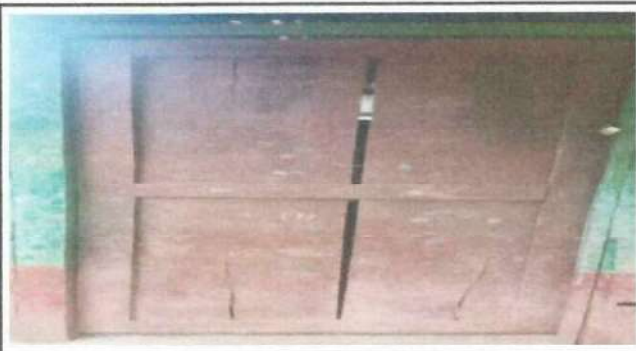
**Foto 4:** Se ha evidenciado que las puertas del centro educativo se encuentran en mal estado, presentando deterioro que afecta su funcionalidad, seguridad y durabilidad.

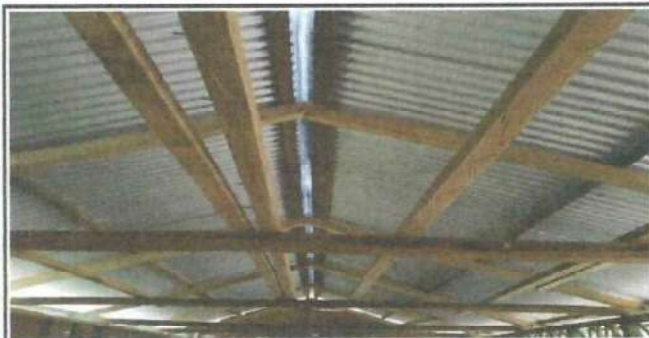
**Foto 5:** Se ha observado que la estructura del techo está construida con material de madera, lo que representa un riesgo para la estabilidad del establecimiento en el desgaste natural de la madera.

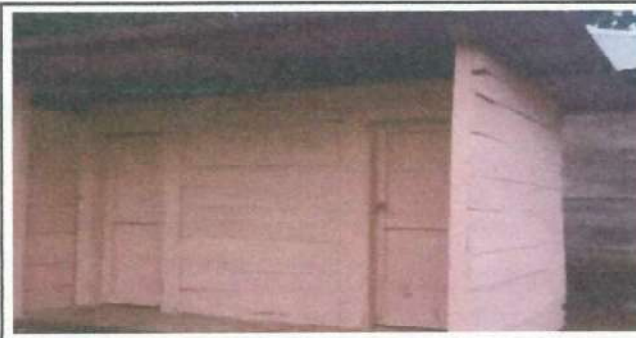
**Foto 6:** Se ha identificado que el módulo de los servicios sanitarios no cuenta con las condiciones adecuadas para su uso por parte de los estudiantes. Las deficiencias en la infraestructura pueden afectar la higiene y la salud de la comunidad educativa.
