SITUACIÓN DEFICIENCIAS DETERMINADAS

| NOMBRE DEL ESTABLECIMIENTO: | E.O.D.P. COMUNIDAD SECACAO RUBEL SAGONAC | DIRECCIÓN DEL ESTABLECIMIENTO: | COMUNIDAD SECACAO RUBEL SAGONAC |
| CÓDIGO DEL ESTABLECIMIENTO: | 10-09-0071-42 | FECHA: | 21/02/2025 |

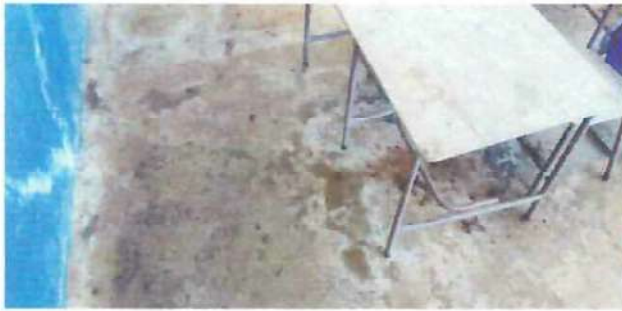
**Foto 1:** Se puede observar el deterioro de la torta de concreto, evidenciando grietas y un desgaste notorio a la vista.

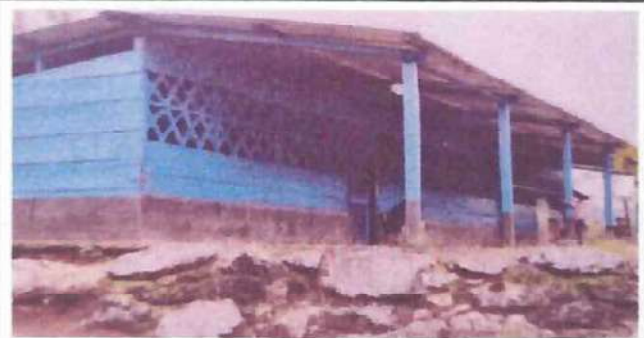
**Foto 2:** Se observa que la fachada del establecimiento muestra signos evidentes de deterioro, lo que indica la necesidad de remozamiento.

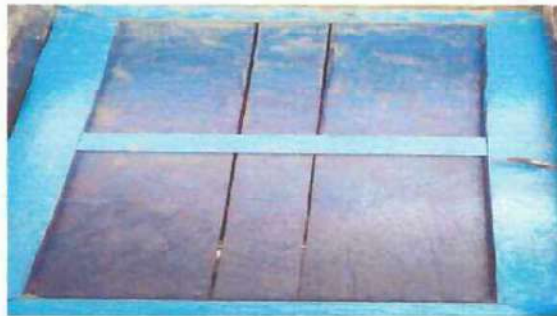
**Foto 3:** Se identifica el mal estado de la puerta debido al desgaste natural de la madera.

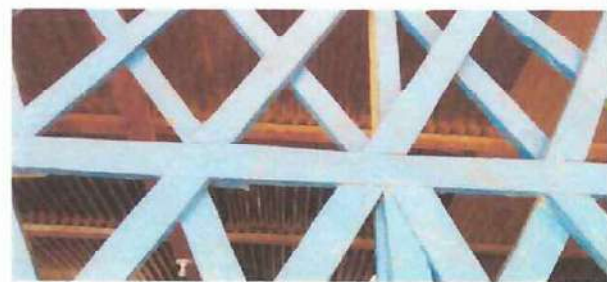
**Foto 4:** Se observa que las ventanas del centro educativo son provisionales y están fabricadas de madera, lo que puede afectar la seguridad, ventilación e iluminación de los espacios.

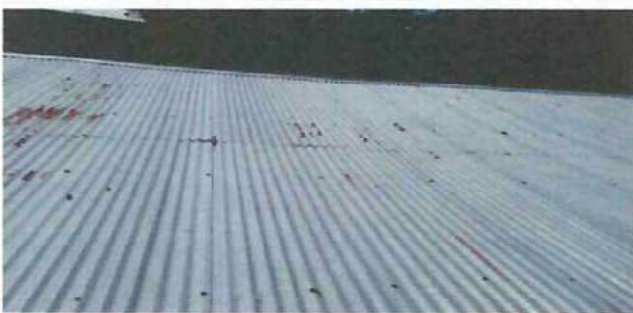
**Foto 5:** Se identifica que la cubierta de láminas del centro educativo se encuentra en mal estado, lo que provoca filtraciones de agua durante la época de lluvias.

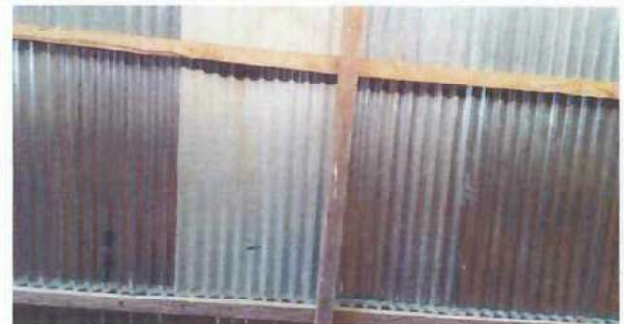
**Foto 6:** Se observa el deterioro en la estructura del techo, causado por el desgaste natural de la madera con el paso del tiempo.
