REGISTRO FOTOGRÁFICO

PROGRAMA DE MANTENIMIENTO DE EDIFICIOS ESCOLARES PÚBLICOS

| NOMBRE DEL ESTABLECIMIENTO: | ESCUELA OFICIAL RURAL MIXTA | DIRECCIÓN DEL ESTABLECIMIENTO: | ALDEA SECHINACTE |
| CÓDIGO DEL ESTABLECIMIENTO: | 16-09-0209-43 | FECHA: | 21/02/2025 |

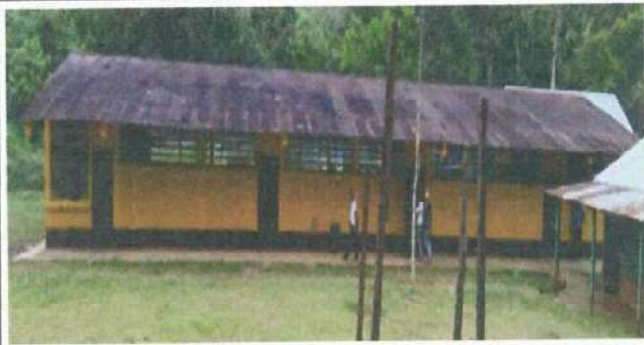
Foto 1: Se evidencia el mal estado de la cubierta del techo del establecimiento, lo que compromete la seguridad y protección de la infraestructura.

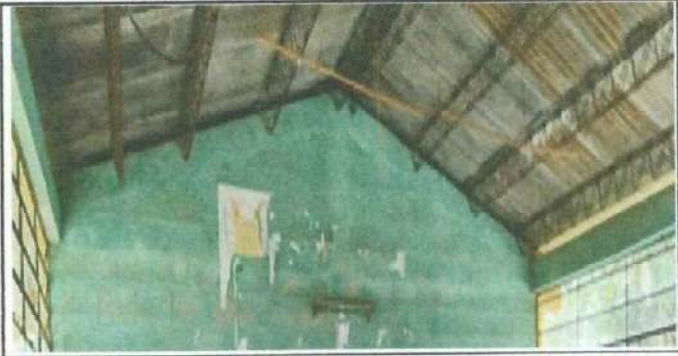
Foto 2: Se ha observado que la estructura del techo se encuentra en mal estado, lo que representa un riesgo para la seguridad y estabilidad del establecimiento.

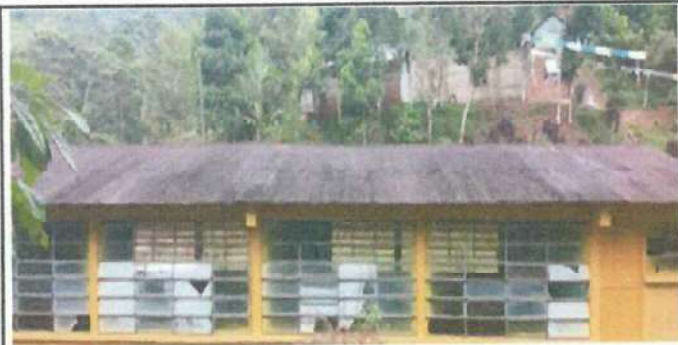
Foto 3: Se ha identificado que los vidrios de las ventanas se encuentran en mal estado, la rotura o desgaste de los vidrios puede representar un riesgo para los estudiantes.

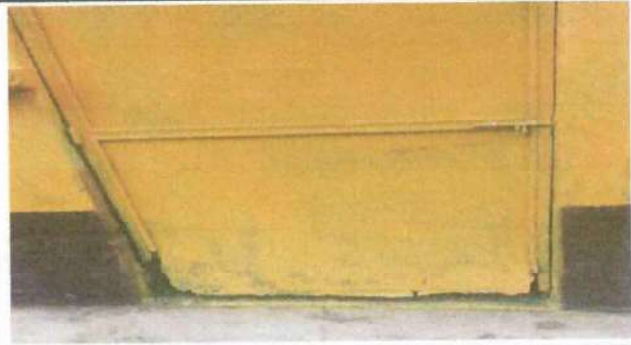
Foto 4: Se observa el desgaste y mal estado de las puertas del establecimiento, lo que afecta su funcionalidad, seguridad y durabilidad.

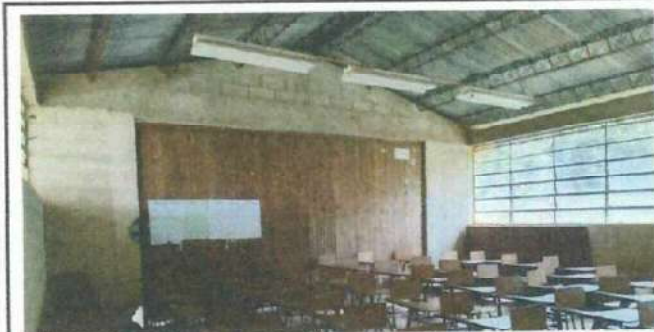
Foto 5: Se observa que el portón de la división del aula se encuentra en mal estado, presentando deterioro que afecta su funcionalidad y seguridad.

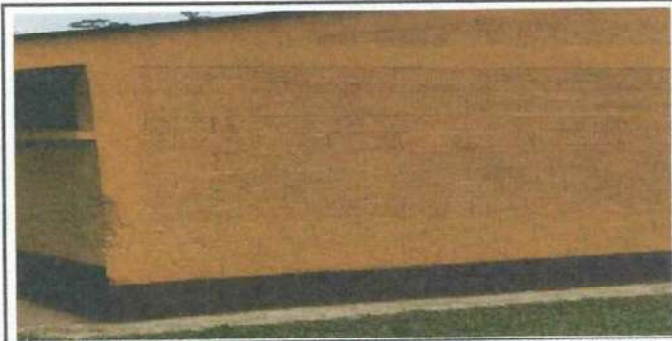
Foto 6: Se observa el daño en la pared, lo que provoca que durante la época de lluvias absorba mucha humedad y puede afectar la integridad de la estructura al generar hongos o moho.
