SITUACIÓN DEFICIENCIAS DETERMINADAS

| NOMBRE DEL ESTABLECIMIENTO | ESCUELA OFICIAL RURAL MIXTA ALDEA SESAQUIQUIB | DIRECCIÓN DEL ESTABLECIMIENTO: | ALDEA SESAQUIQUIB |
| CÓDIGO DEL ESTABLECIMIENTO | 16-09-0226-43 | FECHA: | 21/02/2025 |

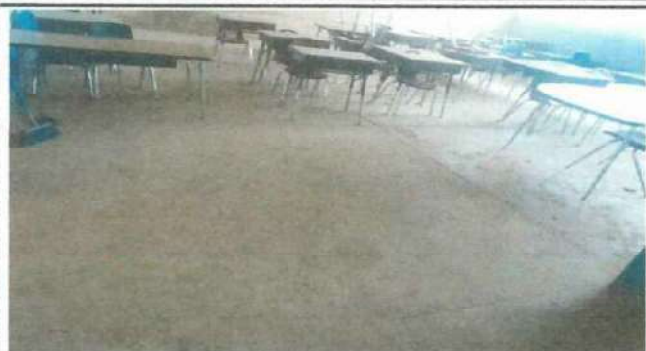
Foto 1: Se observa el deterioro de la torta de concreto en el salón de tercero primaria, presentando grietas y desgaste en su estructura.

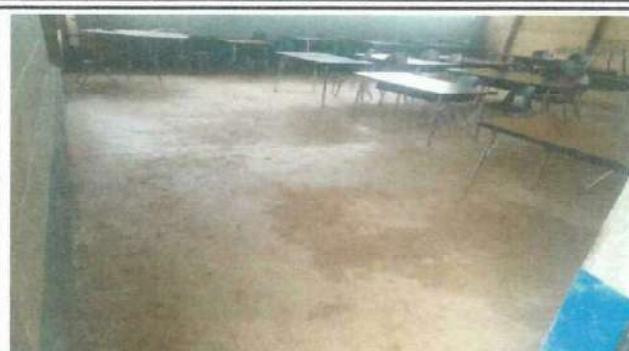
Foto 2: Se observa el deterioro de la torta de concreto en el salón de cuarto primaria, presentando grietas y desgaste en su estructura.

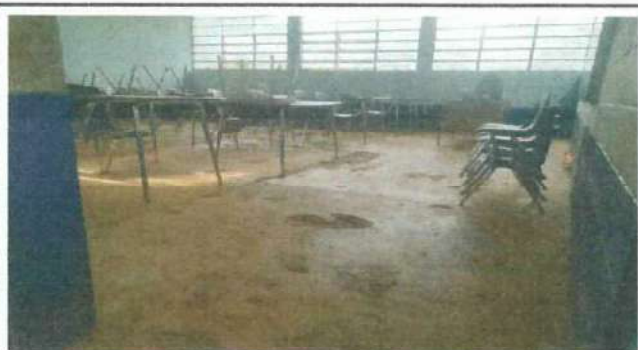
Foto 3: Se observa el deterioro de la torta de concreto en el salón de primero primaria, presentando grietas y desgaste en su estructura.

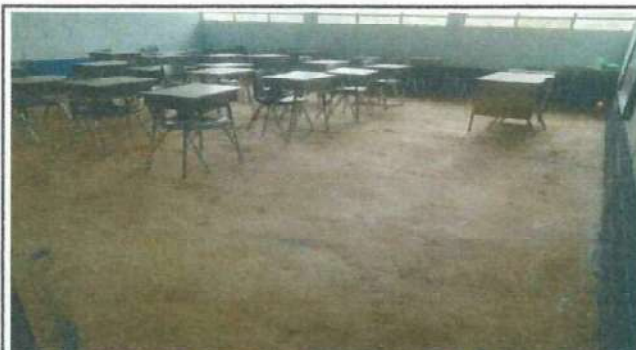
Foto 4: Se observa el deterioro de la torta de concreto en el salón de segundo primaria, presentando grietas y desgaste en su estructura.

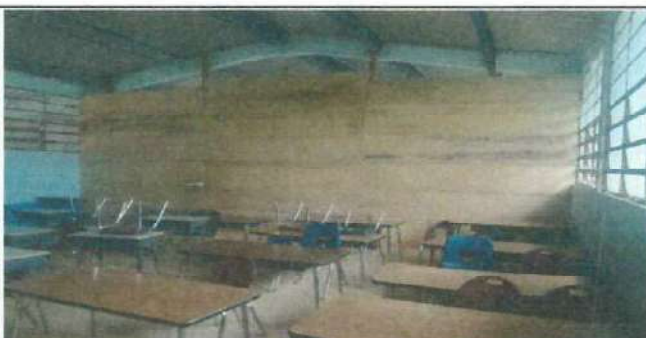
Foto 5: Se observa que la división entre salones en el edificio No. 1, específicamente en el salón de segundo primaria, ha sido construida de manera improvisada con madera. Esta estructura presenta deficiencias en estabilidad y aislamiento.

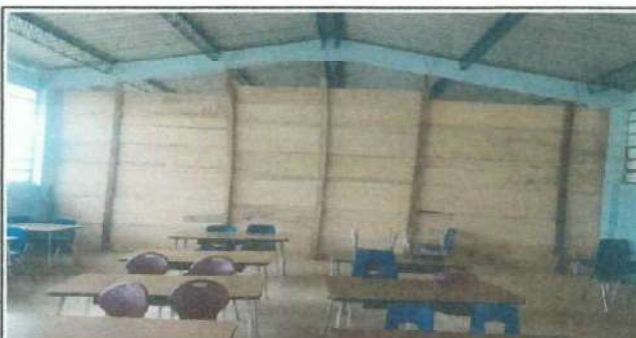
Foto 5: Se observa que la división entre salones en el edificio No. 1, específicamente en el salón de primero primaria, ha sido construida de manera improvisada con madera. Esta estructura presenta deficiencias en estabilidad y aislamiento.
