**REGISTRO FOTOGRÁFICO**  
**PROGRAMA DE MANTENIMIENTO DE EDIFICIOS ESCOLARES PÚBLICOS**

PRA-FOR-123  
Versión 1

SITUACIÓN DEFICIENCIAS DETERMINADAS

| NOMBRE DEL ESTABLECIMIENTO: | Centro Oficial de Preprimaria Bilingüe Anexo a EORM | DIRECCIÓN DEL ESTABLECIMIENTO: | Aldea Chiquixji |

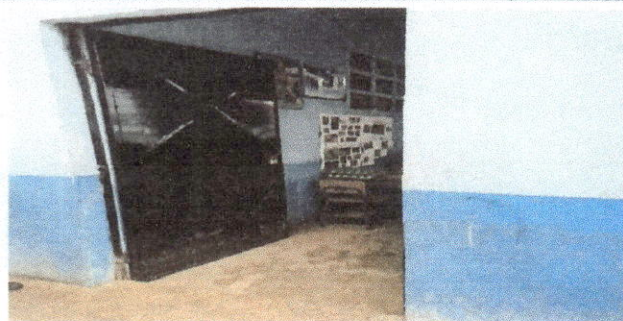
Foto 1: El Aula 1 de Párvulos 2 Sección A. el piso se encuentra en malas condiciones.

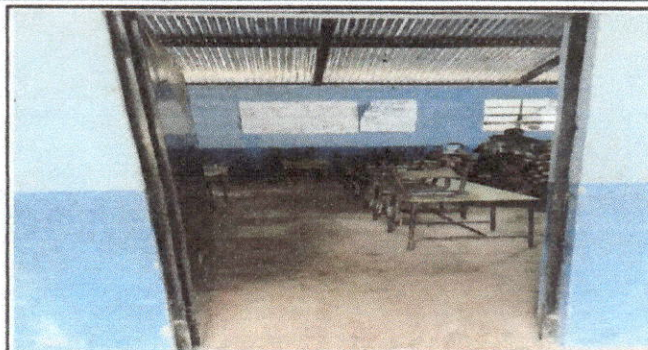
Foto 2: Aula 2, Cuarto B, el piso es de concreto y se encuentra en mal estado con agujeros.

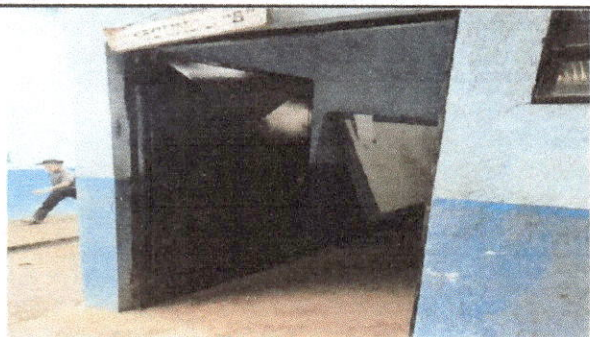
Foto 3: Piso del aula 3 Segundo B se encuentra dañado, quebrado y con agujeros.

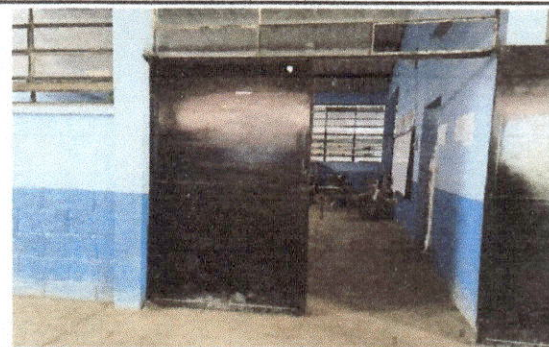
Foto 4: piso del Aula 4 Segundo C, se encuentra dañado con agujeros y es piso de concreto rústico.

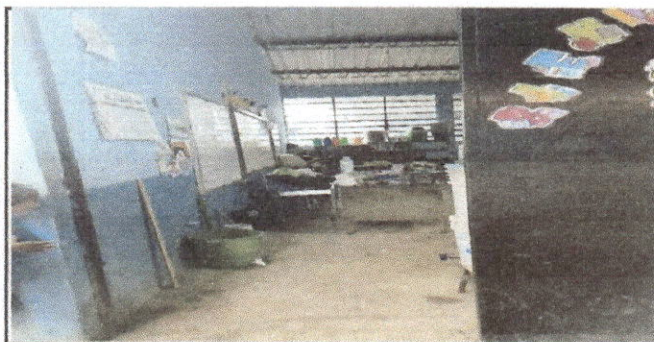
Foto 5: piso del aula 5 Primero B, se encuentra con agujeros y es de concreto rústico.

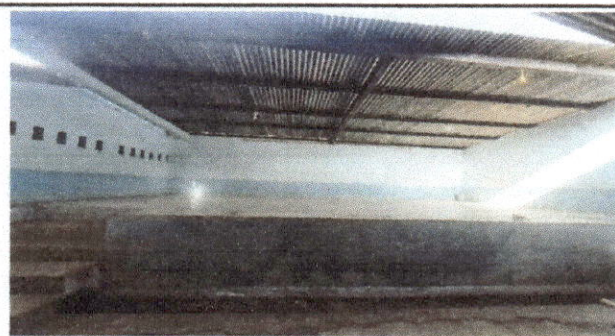
Foto 6: el escenario esta dañado al fondo por la colocación de pegamento, las gradas estan deterioradas.

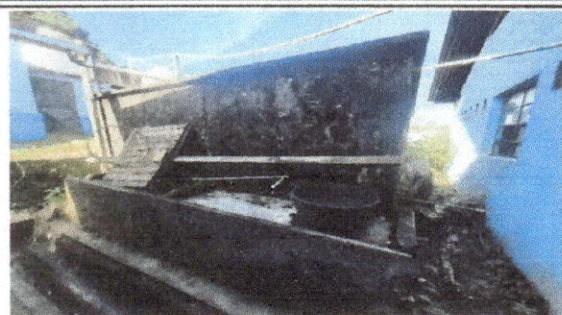
Foto 7: El depósito de Agua No. 1 está en mal estado necesita repello por dentro. Los tres chorros y el lavamanos en mal estado.

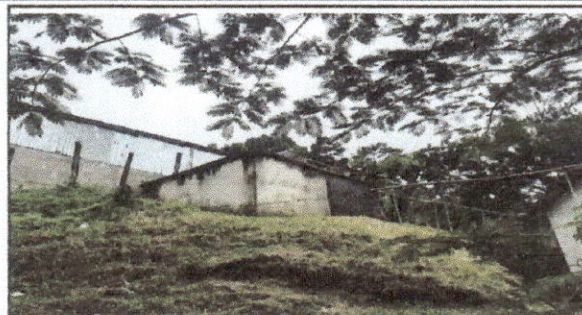
Foto 8: El depósito de agua No2. se encuentra en mal estado, igualmente la tubería que abastece al establecimiento. Debido a que pasa por la calle, no se sabe que tubo está dañado.

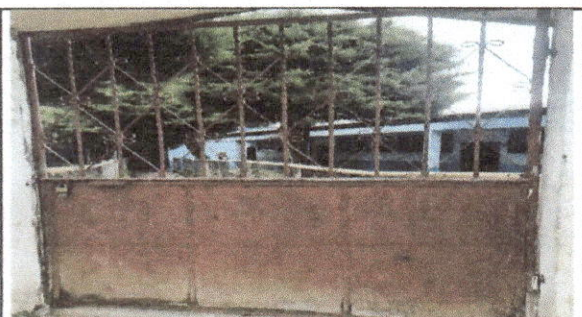
Foto 9: el portón de la entrada está dañado en sus bisagras y la lámina ya está muy dañada, necesita pintura y arreglar el lugar del candado.

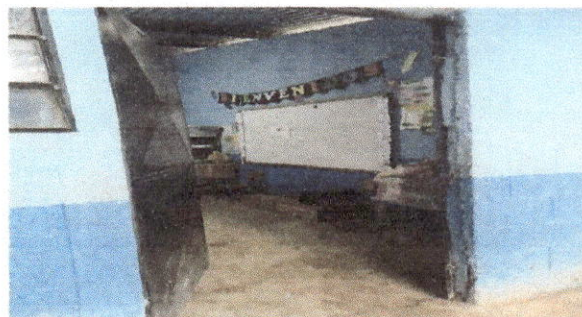
Foto 10: la puerta está sobrepuesta, las bisagras ya no sirven, el marco es de madera y se deterioró, por lo que está por caer el marco y la puerta.

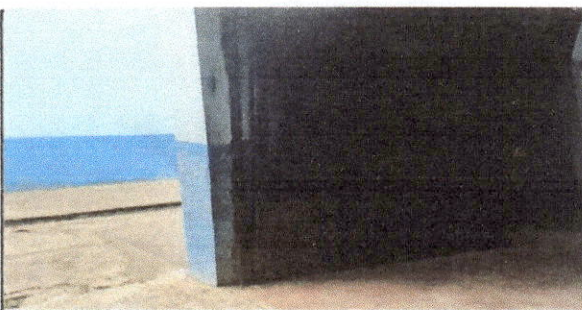
Foto 11: la puerta necesita corregir el marco y bisagras que están dañados.

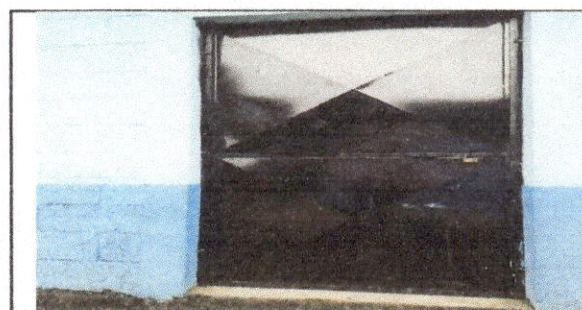
Foto 12: La puerta de la bodega no sirve, debido a que el marco se dañó igual que las bisagras.
