REGISTRO FOTOGRÁFICO  
PROGRAMA DE MANTENIMIENTO DE EDIFICIOS ESCOLARES PÚBLICOS

SITUACIÓN DEFICIENCIAS DETERMINADAS

| NOMBRE DEL ESTABLECIMIENTO: | COPB ANEXO A EORM | DIRECCIÓN DEL ESTABLECIMIENTO: | Aldea Sehubub |

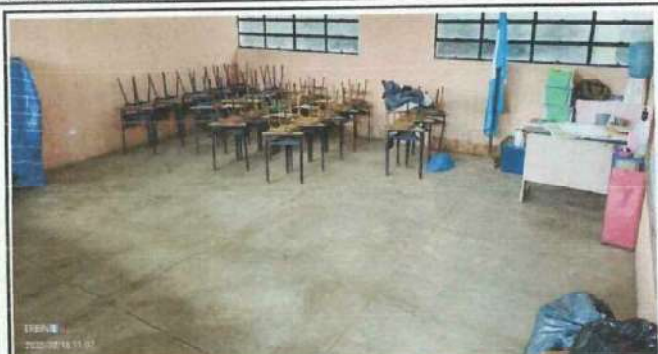
Foto 1: Aula 7 Modulo 3. Se observa que el piso es de torta de concreto líquida. Por lo cual se le instalara piso cerámico.

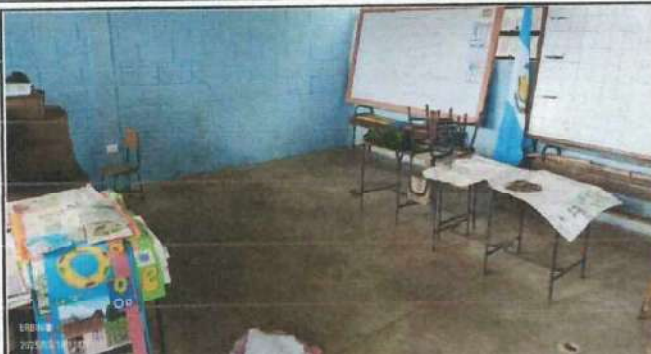
Foto 2: Aula 6 Modulo 3. Se observa que el piso es de torta de concreto líquida. Por lo cual se le instalara piso cerámico.

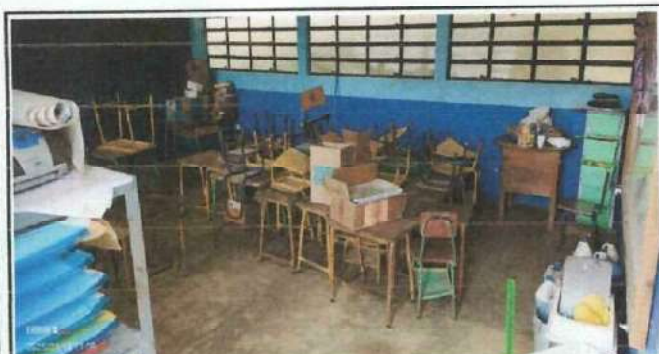
Foto 3: Aula 5 Modulo 2. Se observa que el piso es de torta de concreto líquida. Por lo cual se le instalara piso cerámico.

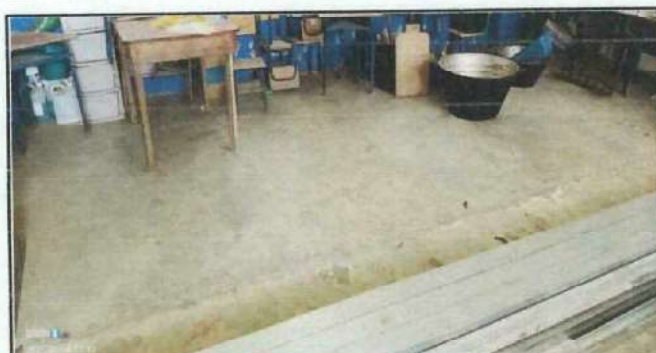
Foto 4: Aula 4 Modulo 2. Se observa que el piso es de torta de concreto líquida. Por lo cual se le instalara piso cerámico.

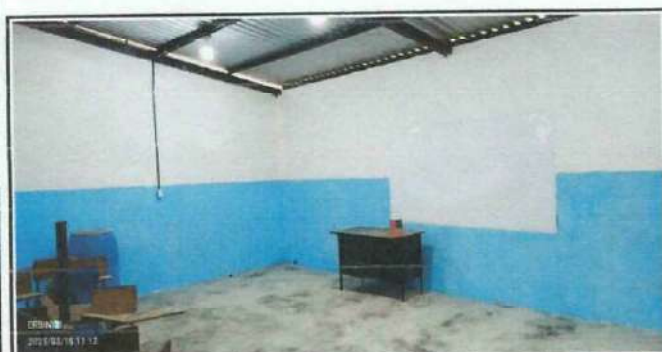
Foto 5: Aula 3 Modulo 1. Se observa que el piso es de torta de concreto líquida. Por lo cual se le instalara piso cerámico.

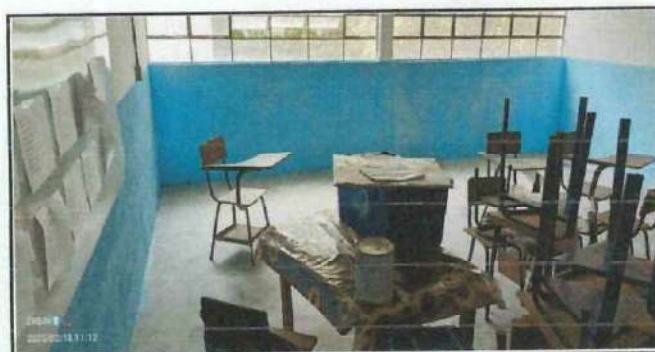
Foto 6: Aula 2 Modulo 1. Se observa que el piso es de torta de concreto líquida. Por lo cual se le instalara piso cerámico.

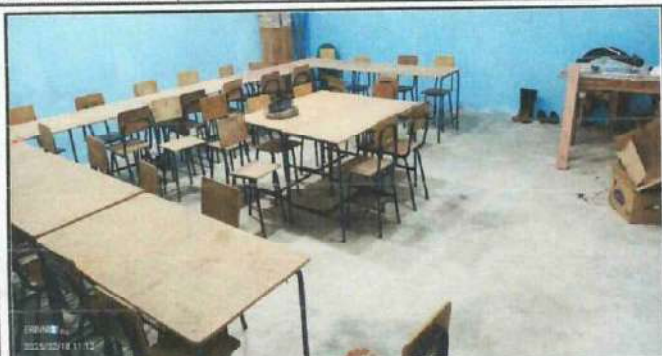
Foto 1: Aula 1 Modulo 1. Se observa que el piso es de torta de concreto líquida. Por lo cual se le instalara piso ceramico.

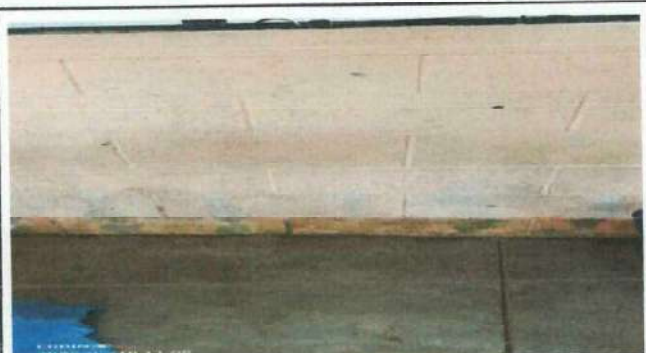
Foto 3: Aula 6 y 7 Modulo 2. La pintura se encuentra en mal estado por el ingreso de humedad y uso de las mismas.

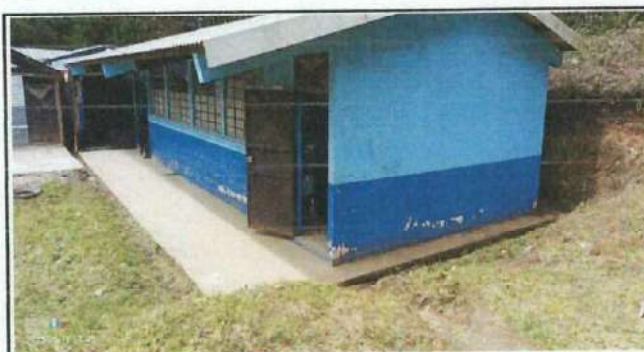
Foto 4: Modulo 2. La pintura se encuentra muy malgastada. Por el clima y el uso que se le da al edificio escolar.

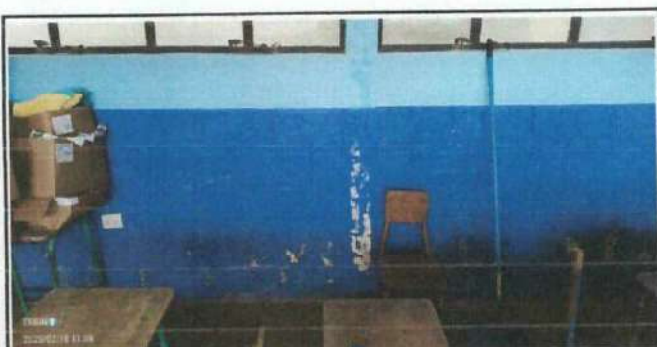
Foto 5: Aulas 4 y 5 Modulo 2. La pintura interna de las aulas se encuentra en mal estado debido al uso que se le ha dado.

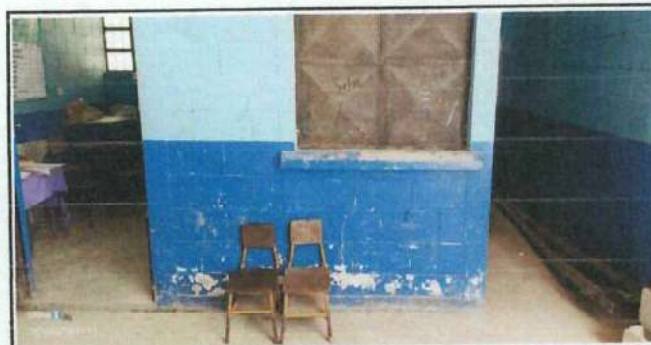
Foto 6: Bodega escolar. Se observa el mal de la pintura interno y externo, debido al clima y al uso del edificio.

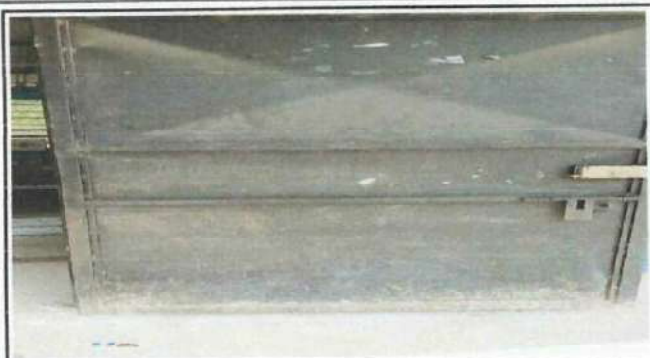
Foto 1: Las puertas de las aulas de los diferentes modulos, ya presentan desgaste y oxido por el clima y el uso de las mismas.

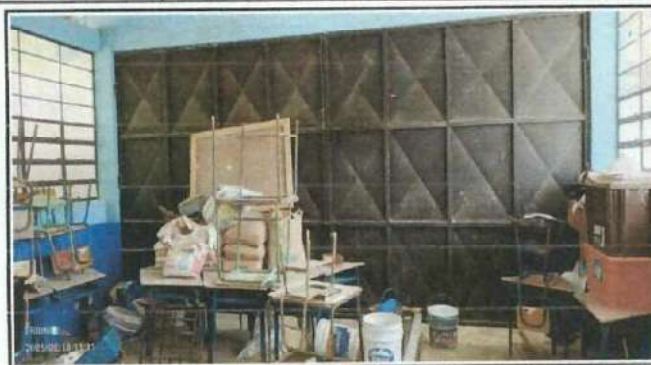
Foto 2: aulas 4 y 5 Modulo 2, las puertas internas ya muestran desgaste y oxido, por lo cual deben ser restauradas.

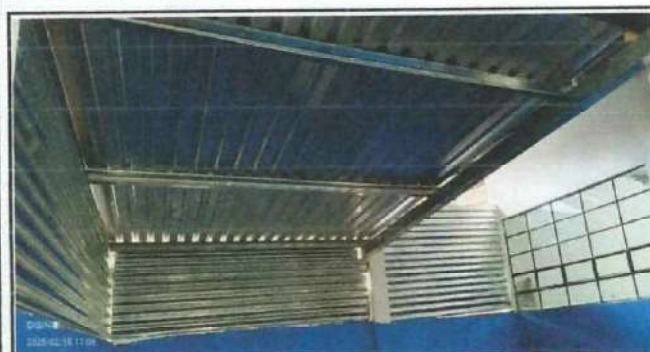
Foto 3: Pasillo modulo 1. Se observa que se necesita mayor lumionicidad de los pasillos, por lo cual se debe restructurar el sistema electrico, y mejorar la iluminación para la epoca de invierno.

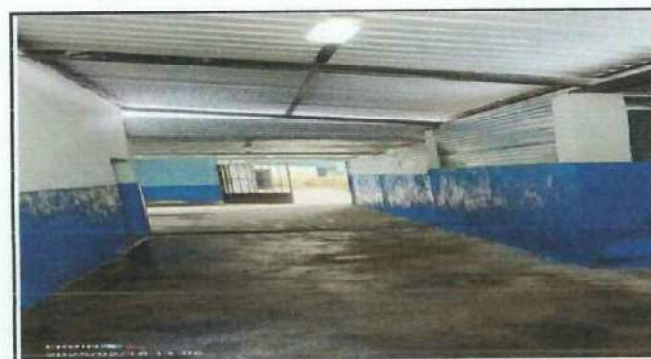
Foto 4: pasillo modulo 1. No cuenta con suficiente iliminación, por lo cual se debe restructurar y mejorar para la epoca de invierno.

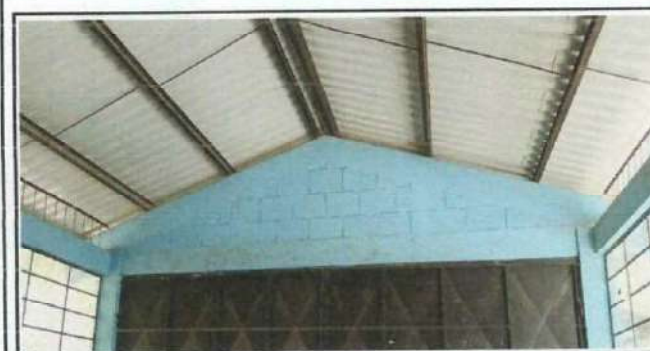
Foto 5: Aula 4 modulo 2. Se observa que no se cuenta con suficiente iliminación electrica en el aula, por lo cual es necesario la restructuración del sistema electrico.

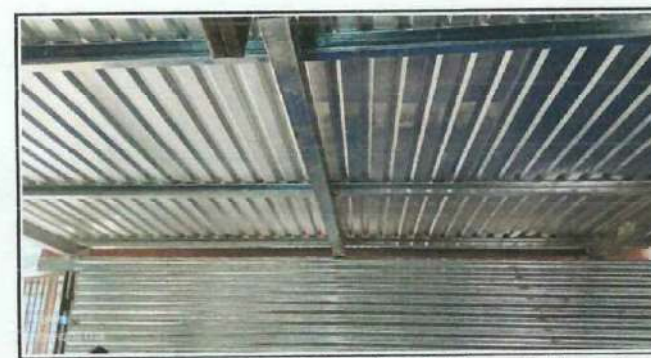
Foto 6: Pasillo bodega. Se necesita mejorar el sistema electrico para iluminar el area de la boda de alimentación.

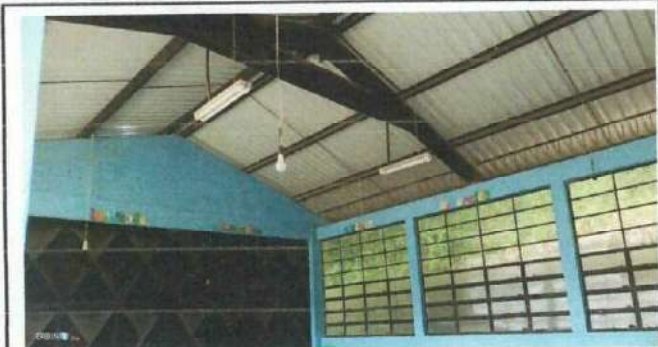
Foto1: Aula 5 modulo 2. No cuenta con buena iluminación eléctrica, lo cual es necesario restructurar, para la época de invierno.
