REGISTRO FOTOGRÁFICO  
PROGRAMA DE MANTENIMIENTO DE EDIFICIOS ESCOLARES PÚBLICOS

Ministerio de Educación  
GUATEMALA

| NOMBRE DEL ESTABLECIMIENTO: | COPB ANEXO A ESCUELA OFICIAL RURAL MIXTA | DIRECCIÓN DEL ESTABLECIMIENTO: | CASERÍO TONRAXTUL |
| CÓDIGO DEL ESTABLECIMIENTO: | 16-09-0726-41 | FECHA: | 19 DE FEBRERO 2025 |

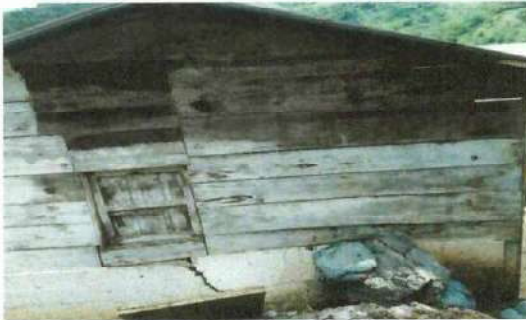
FOTO 1. Reparación de estructura de cemento y la pared del aula, donde se observa fisura la base de la estructura y necesita una remodelación adecuada.

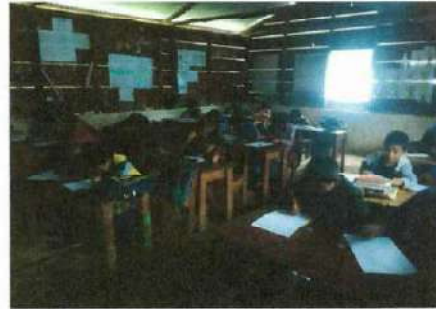
FOTO 2. Se observa la estructura de techo en mal estado y pone en peligro la vida a los estudiantes.

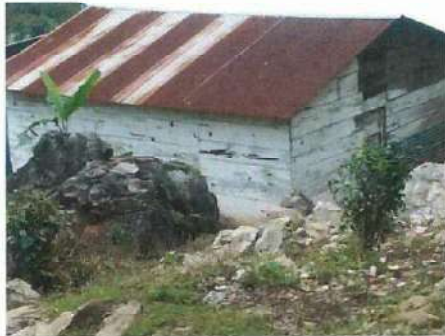
FOTO 3. Se observa las láminas óxidadas y cuando llueve hay muchas goteras y necesita un cambio con láminas troqueladas.

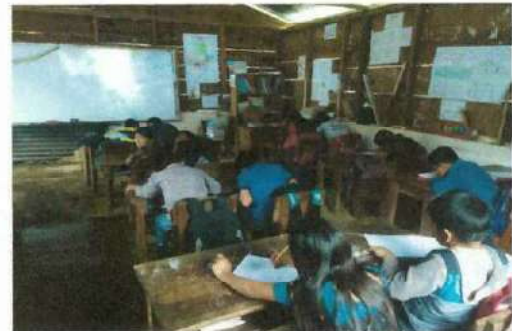
FOTO 4. Reparación de piso de torta de concreto por lo visto está en mal estado.

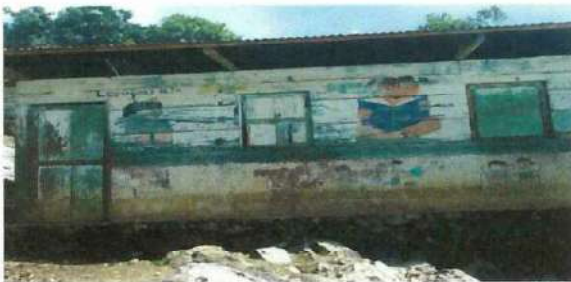
FOTO 5. Se necesita reparación de repello de paredes del Módulo No.3

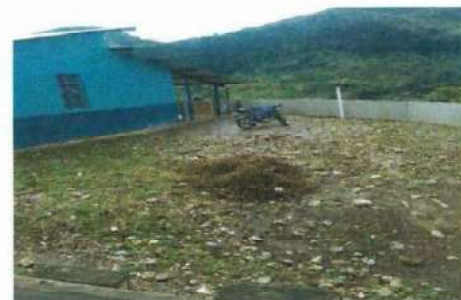
FOTO 6. Se necesita reparación de planchas de concreto de patio porque pone en peligro la vida de los estudiantes por resbalamiento.
