REGISTRO FOTOGRÁFICO  
PROGRAMA DE MANTENIMIENTO DE EDIFICIOS ESCOLARES PÚBLICOS

PRA-FOR-123  
Versión 1

| NOMBRE DEL ESTABLECIMIENTO: | COPB CASERÍO CHEXENA | DIRECCIÓN DEL ESTABLECIMIENTO: | CASERIO CHEXENA |
| CÓDIGO DEL ESTABLECIMIENTO: | 16-10-0005-41 | FECHA: | 11/11/2025 |

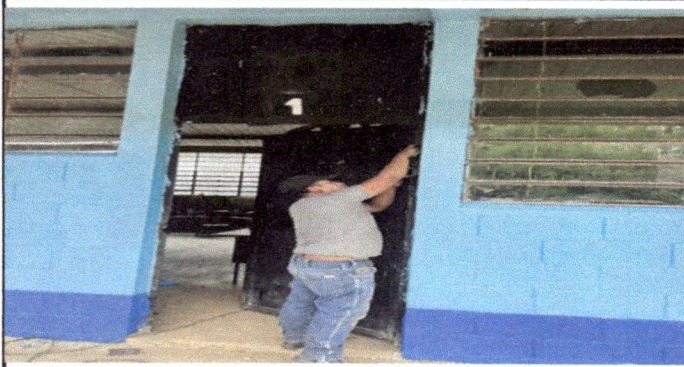
Foto1: Puertas en proceso de mantenimiento del módulo 1.

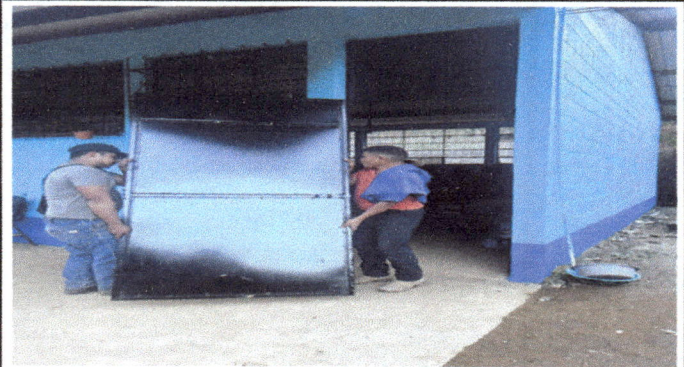
Foto 2: Puertas pintadas siendo instaladas nuevamente y pintura nueva aplicada .

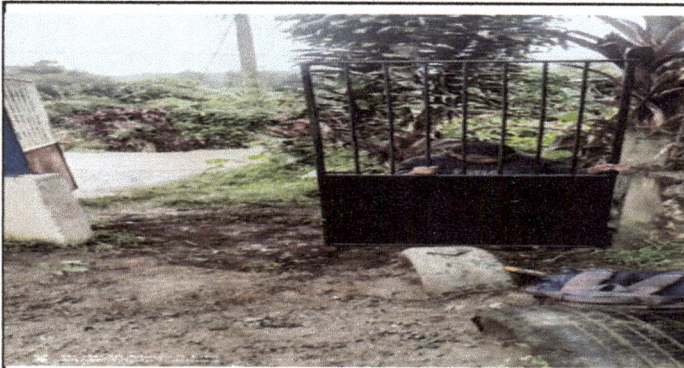
Foto 3: Portón de la entrada principal del centro educativo siendo sustituido.

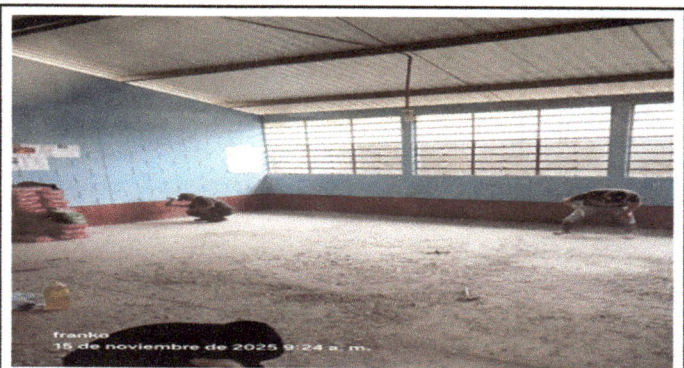
Foto 4: Piso de aula No. 4 del módulo 1, que está siendo trabajado para la instalación del piso cerámico

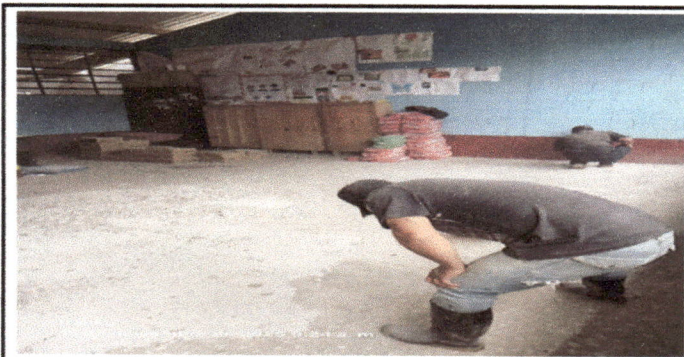
Foto 5: Piso de aula No. 4 del módulo 1, que está siendo trabajado para la instalación del piso cerámico

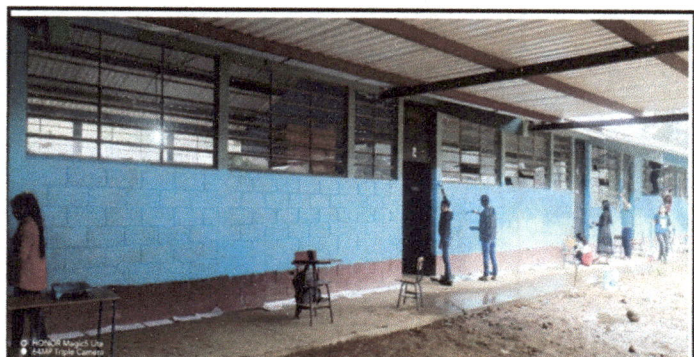
Foto 6: Paredes exteriores que estan siendo pintadas.

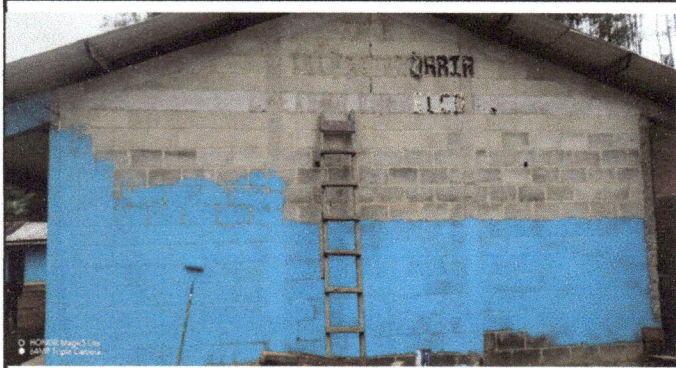
Foto 7: Paredes exteriores que están siendo pintadas.

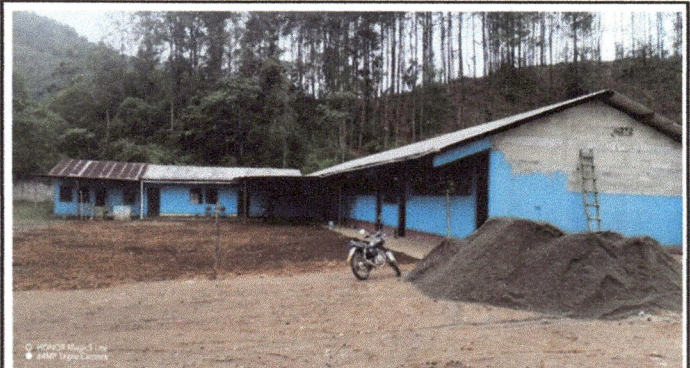
Foto 8: Trabajos de sustitución de torta de concreto en corredor.

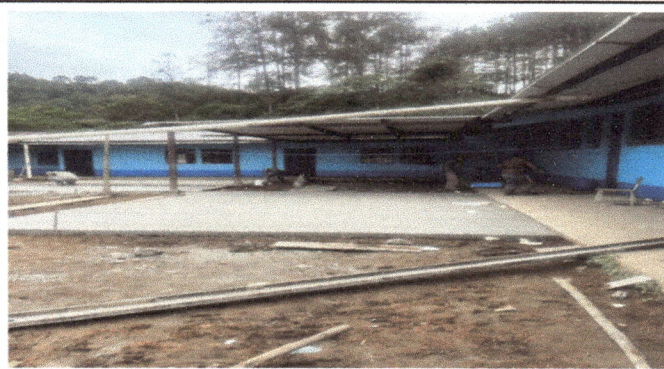
Foto 9: Trabajos de sustitución de torta de concreto en corredor.

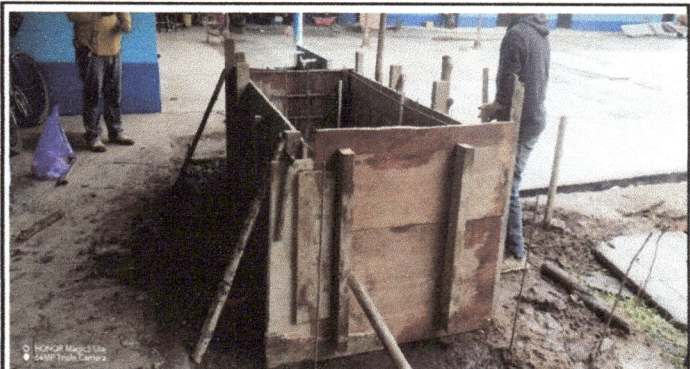
Foto 10: Vista de Pila de cemento en porceso de renovación.
