| NOMBRE DEL ESTABLECIMIENTO: | COPB CASERÍO CHEXENA | DIRECCIÓN DEL ESTABLECIMIENTO: | CASERIO CHEXENA |
| CÓDIGO DEL ESTABLECIMIENTO: | 16-10-0005-41 | FECHA: | 2/12/2025 |

**REGISTRO FOTOGRÁFICO**  
**PROGRAMA DE MANTENIMIENTO DE EDIFICIOS ESCOLARES PÚBLICOS**

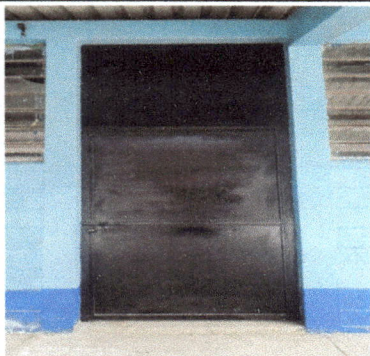
Foto 1: Puertas del módulo 1 con mantenimiento preventivo realizado.

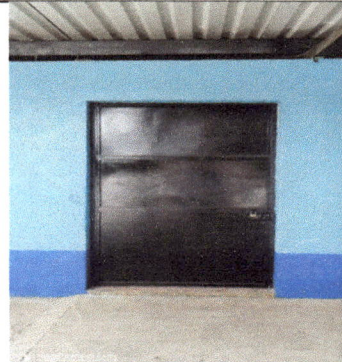
Foto 2: Puertas del módulo 2 con mantenimiento preventivo realizado.

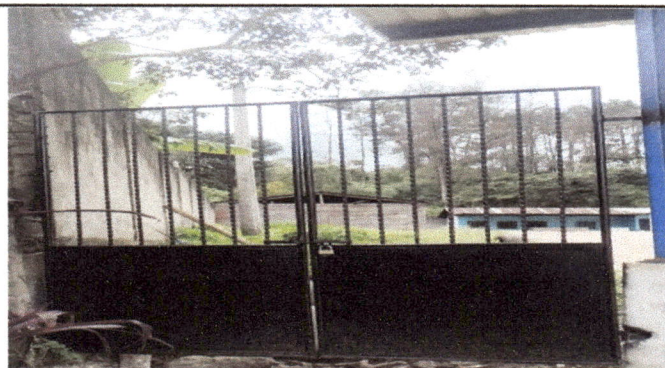
Foto 3: Portón de ingreso principal sustituido.

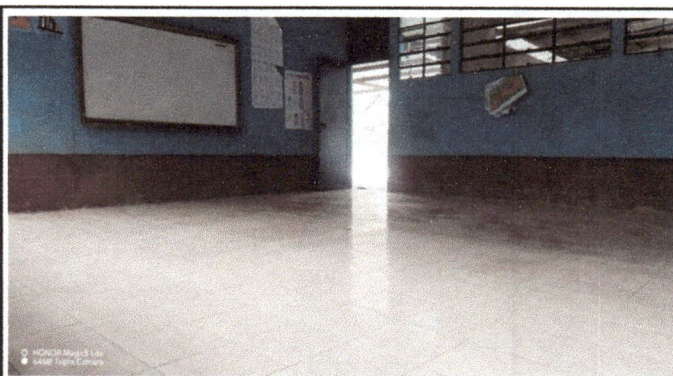
Foto 4: Piso cerámico instalado (aula No. 4 del módulo)

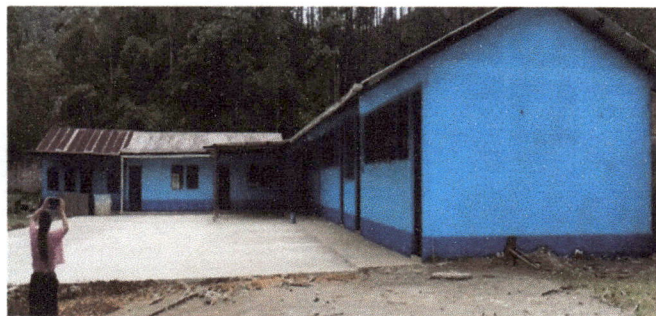
Foto 5: Paredes exteriores del módulo 1 y 2 con pintura nueva aplicada.

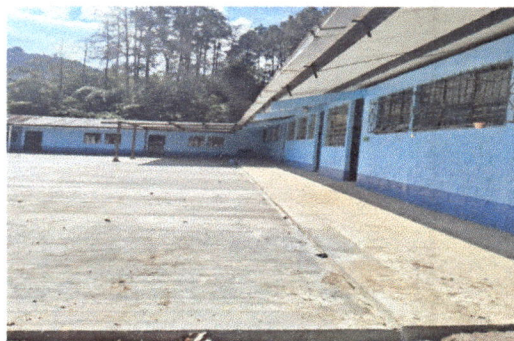
Foto 6: Torta de concreto del corredor (losa de patio) rehabilitada.

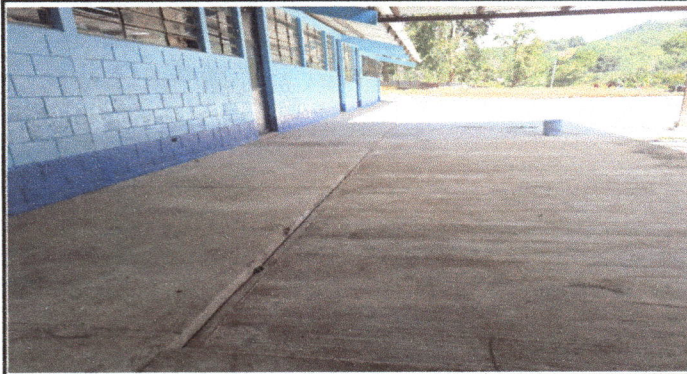
Foto 8: Torta del corredor (losa de patio) sustituida.

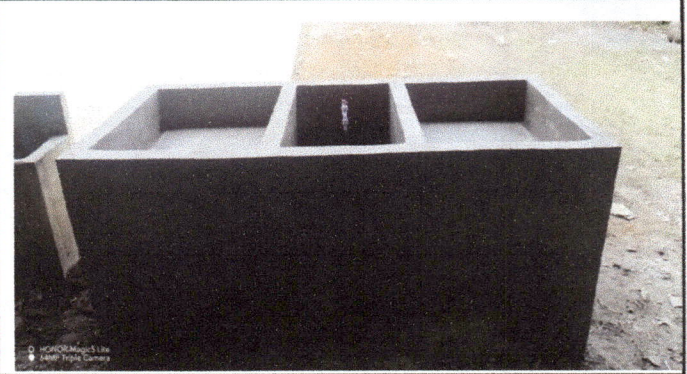
Foto 9: Fotografía frontal de pila sustituida .
