SITUACIÓN DEFICIENCIAS DETERMINADAS

| DEPARTAMENTO: | ALTA VERAPAZ | MUNICIPIO: | SAN JUAN CHAMELCO |
| NOMBRE DEL ESTABLECIMIENTO: | ESCUELA OFICIAL URBANA MIXTA | DIRECCIÓN DEL ESTABLECIMIENTO: | BARRIO SANTA ANA ORIENTAL |
| CÓDIGO DEL ESTABLECIMIENTO: | 16-10-0054-43 | FECHA: | VIERNES 21 DE FEBRERO DE 2025. |

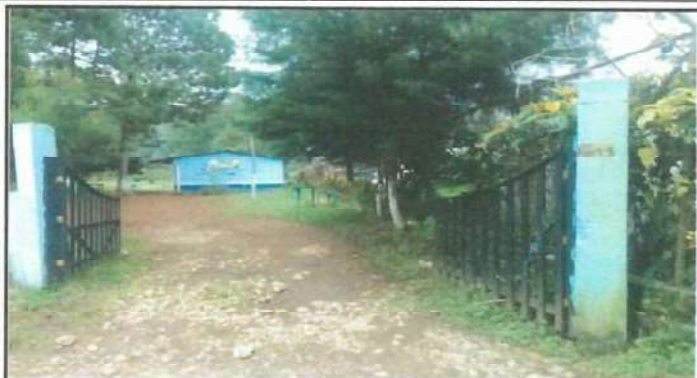
**Foto 1:** Se observa que urge el cambio de porton de madera a metal, por su deterio y mal estado, asimismo a las columnas necesitan repello y cenillado, para impedir que personas ajenas ingresen a las instalaciones de la escuela.

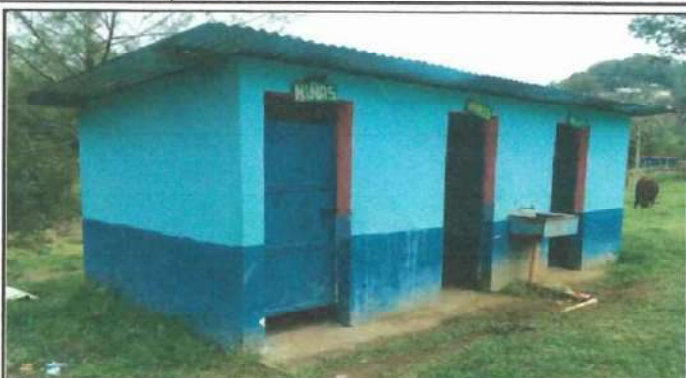
**Foto 2:** Se observa la oxidación provoca la urgencia del cambio de láminas, así como también las puertas necesitan mantenimiento.

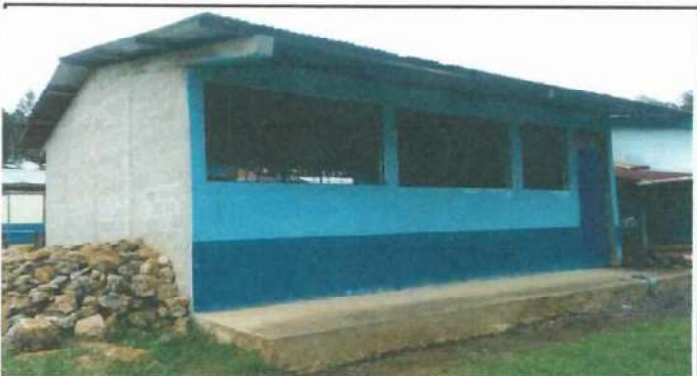
**Foto 3:** Se observa cuando llueve y hay viento las brisas penetran dentro del aula, y por la falta de repello el block se humedece cuando llueve.

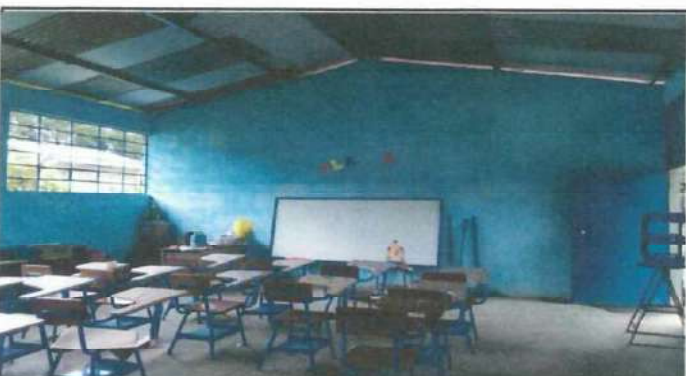
**Foto 4:** Se ve muy bien que la pared tien humedad por falta de repello por fuera y a la ves urge pintar el aula. Asimismo tanto el techo como su estructura no están seguras para atender a los niños.

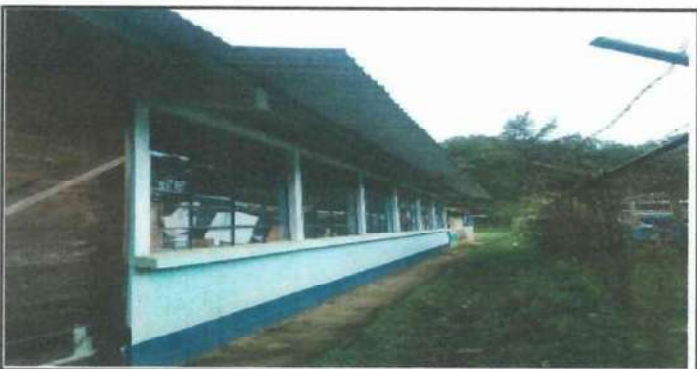
**Foto 5:** Urge la instalación de canales en este lado del techado para evitar la filtración e la lluvia. También necesita mantenimiento la banqueta detrás de las aulas. Tambien las puertas principales necesitan reparaciones.

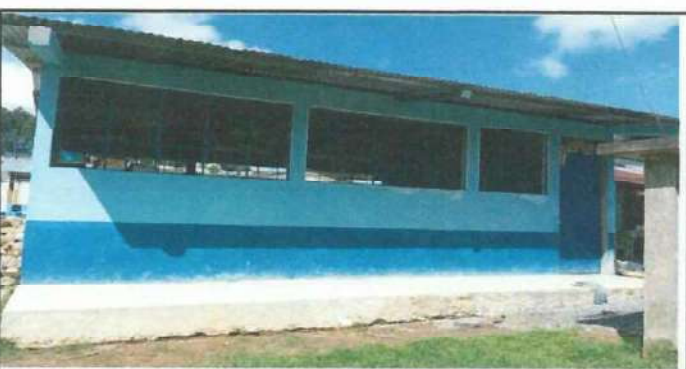
**Foto 6:** Se evidencia en las 3 ventanas frontales y las 3 ventanas de atrás, no tiene vidrios, por lo que urge su colocación para proteger a los niños
