SITUACIÓN DEFICIENCIAS DETERMINADAS

| DEPARTAMENTO: | Alta Verapaz | MUNICIPIO: | San Juan Chamelco |
| NOMBRE DEL ESTABLECIMIENTO: | Escuela Oficial Rural Mixta | DIRECCIÓN DEL ESTABLECIMIENTO: | Aldea Chioya |
| CÓDIGO DEL ESTABLECIMIENTO: | 16-10-0774-43 | FECHA: | 20/10/2025 |

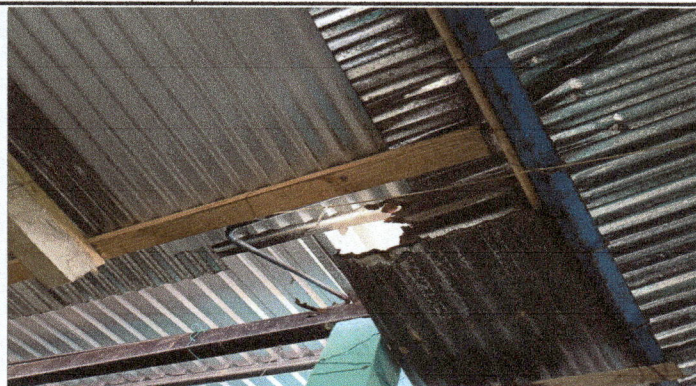
Foto1: Modulo 1. Sustitucion de lámina por lamina troquelada maxalum calibre 26 original

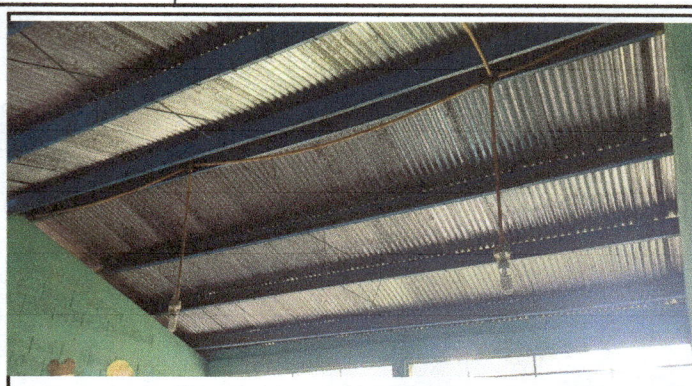
Foto 2: modulo 1. Mantenimiento de estructura de metal (lijado, cepillado, limpieza, aplicación de anticorrosivo mas pintura de esmalte.

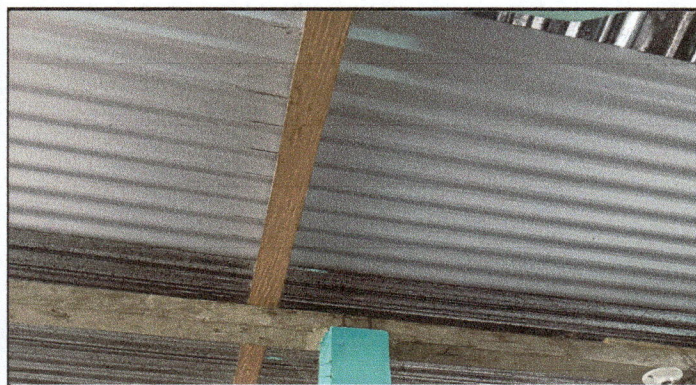
Foto 3: Modulo 2 (corredor) Sustitución de estructura de madera por estructura de metal.

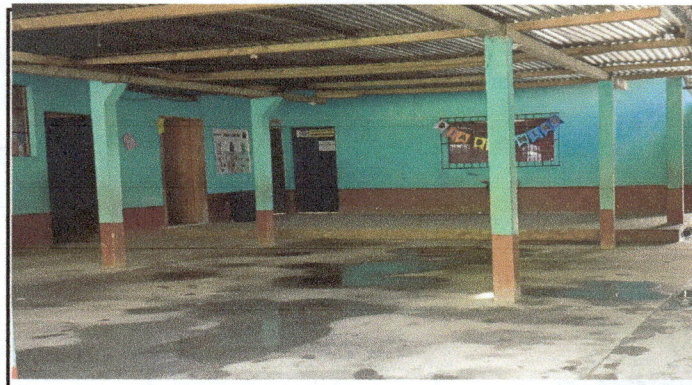
Foto 4: Modulo 2 (corredor) Sustitucion de lámina por lamina troquelada maxalum calibre 26 original

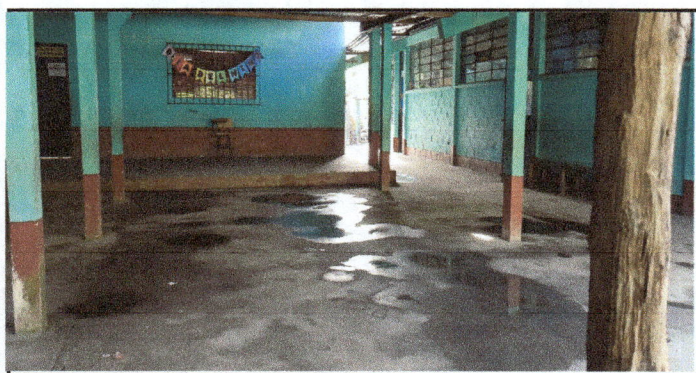
Foto 5: Modulo 2 (corredor) cambio de columna de madera a metal para soporte de estructura del techo.

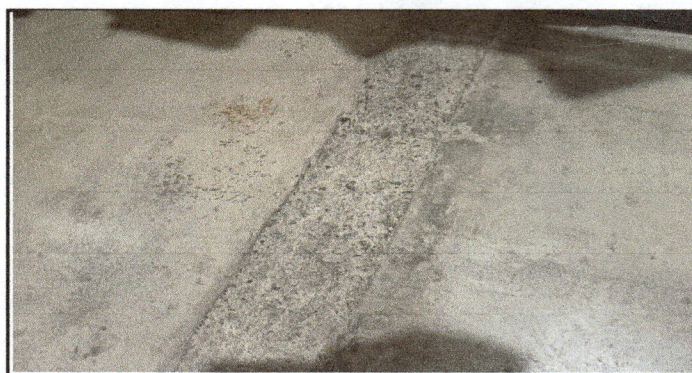
Foto 6: Modulo 1. Sustitucion de piso entortado por piso ceramico

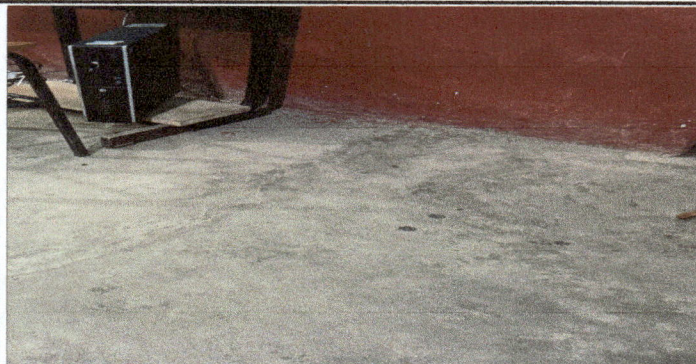
Foto 7: modulo 2. cambio de piso de torta por piso cerámico aula 6

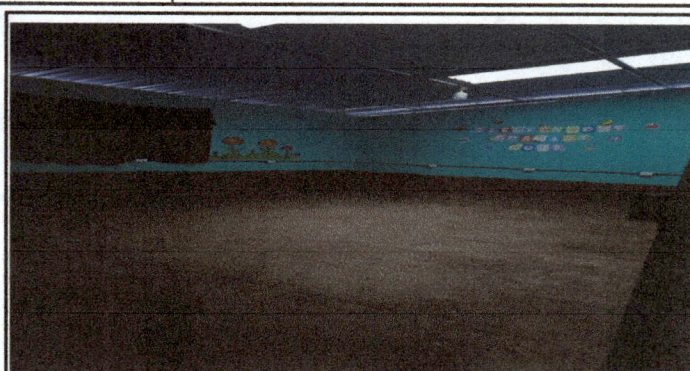
Foto 8: Torta de piso de concreto en aula 6 del módulo 2 que necesita ser sustituida por piso cerámico

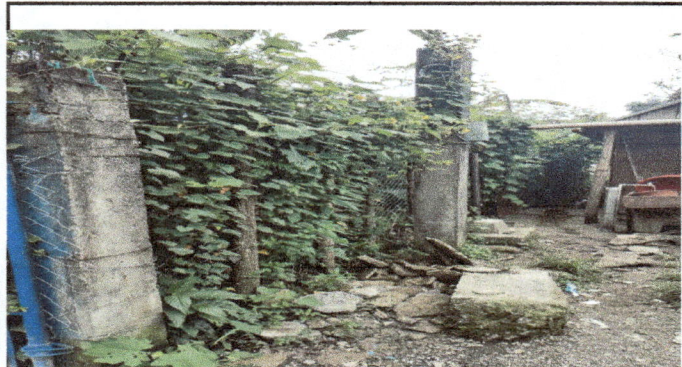
Foto 9: Muro perimetral en malas condiciones.

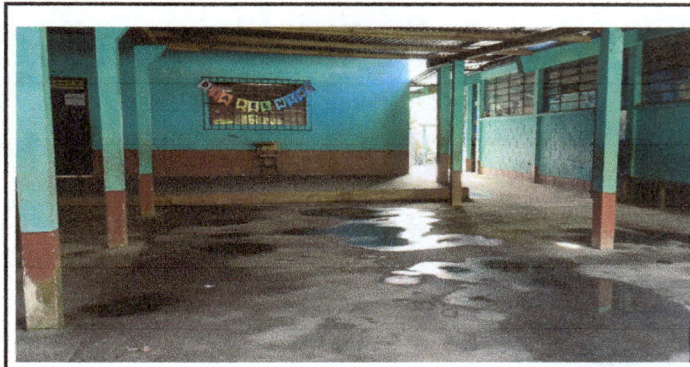
Foto 10: Paredes exteriores con pintura dañada.
