SITUACIÓN DEFICIENCIAS DETERMINADAS

| NOMBRE DEL ESTABLECIMIENTO: | Escuela Oficial Rural Mixta | DIRECCIÓN DEL ESTABLECIMIENTO: | Aldea Roimax |
| CÓDIGO DEL ESTABLECIMIENTO: | 16-10-3728-43 | FECHA: | 28/05/2025 |

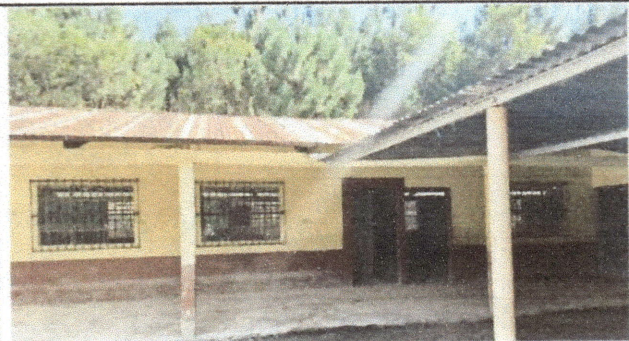
Foto 1: Laminas del modulo 1 en mal estado que necesitan ser sustituidas, pintura exterior dañada

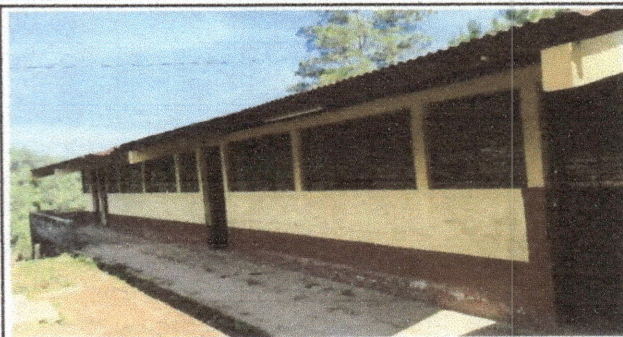
Foto 2: Modulo 2 laminas y estructura de techo en mal estado, vidrios quebrados y pintura exterior dañada

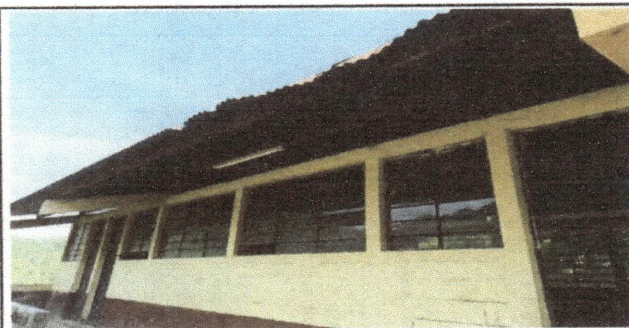
Foto 3: Laminas y estructura de techo en pesimas condiciones (modulo 2)

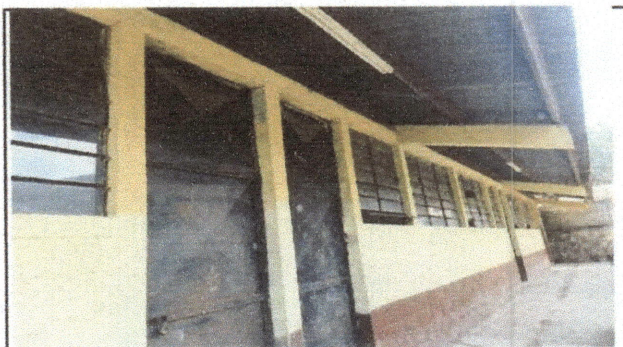
Foto 4: Mantenimiento (pintura) a puertas

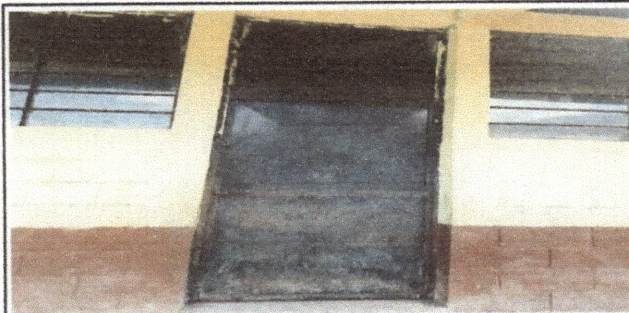
Foto 5: pintura de puertas dañada

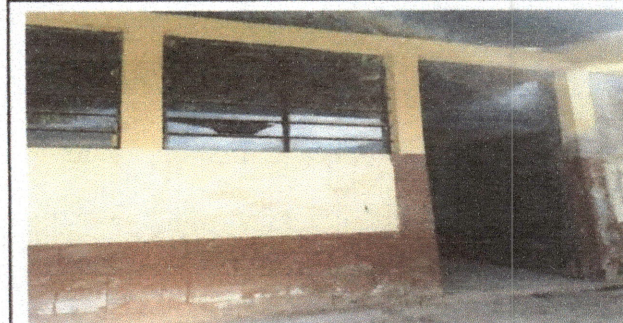
Foto 6: Vidrios quebrados que necesitan ser sustituidos por nuevos

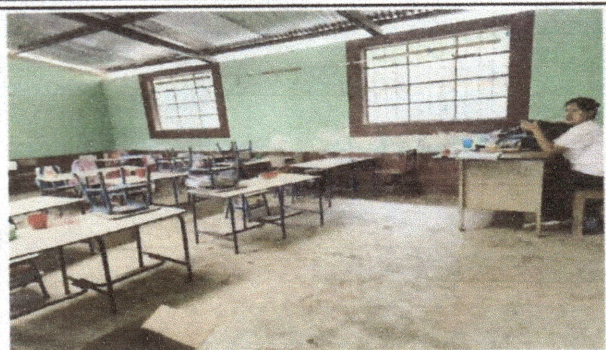
Foto 7: Piso de aula 1 en mal estado (modulo 1) necesita ser reemplado

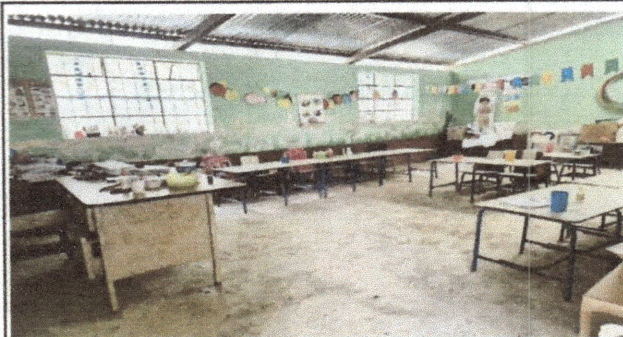
Foto 8: Piso de aula 2 en mal estado (modulo 1)

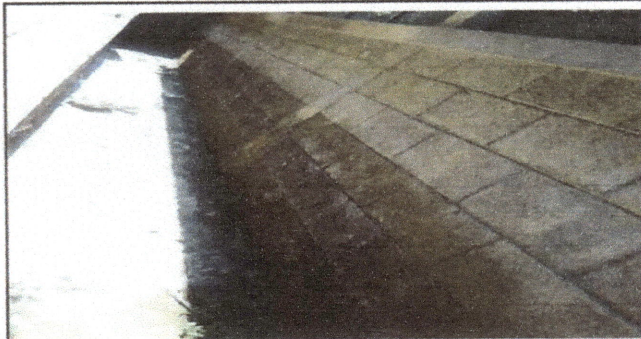
Foto 9: paredes dañadas que necesitan ser remozadas (modulo 2)

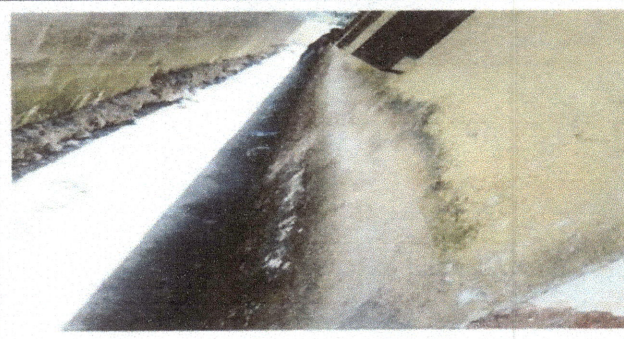
Foto 10: paredes dañadas que necesitan ser remozadas (modulo 1)

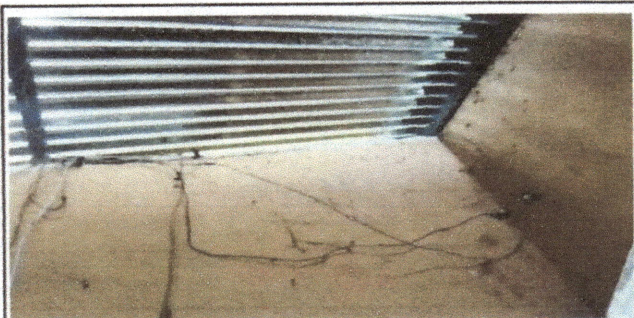
Foto 11: Sistema eléctrico deteriorado que necesita ser sustituido

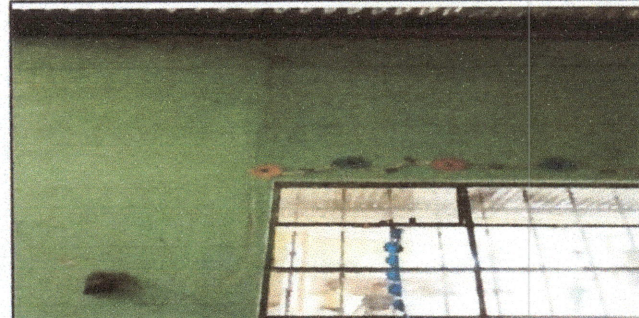
Foto 12: Sistema eléctrico deteriorado que necesita ser sustituido
