SITUACIÓN DEFICIENCIAS DETERMINADAS

| DEPARTAMENTO: | ALTA VERAPAZ | MUNICIPIO: | LANQUIN |
| NOMBRE DEL ESTABLECIMIENTO: | INEB DE TELESECUNDARIA | DIRECCIÓN DEL ESTABLECIMIENTO: | CASERÍO RUBEL HO |
| CÓDIGO DEL ESTABLECIMIENTO: | 16-11-0041-45 | FECHA: | 17/11/2025 |

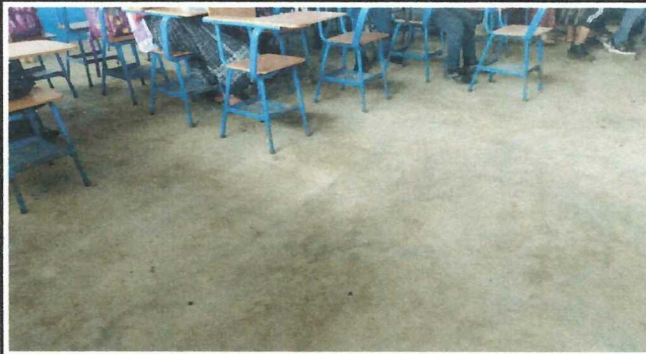
Foto 1: Sustitución de entortatada por piso ceramico Aula 1

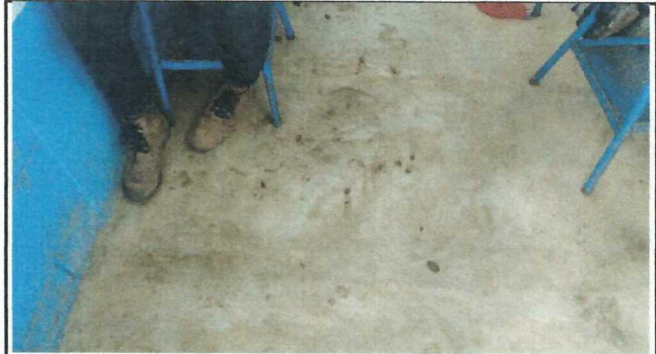
Foto 2: Sustitución de entortatada por piso ceramico Aula 2

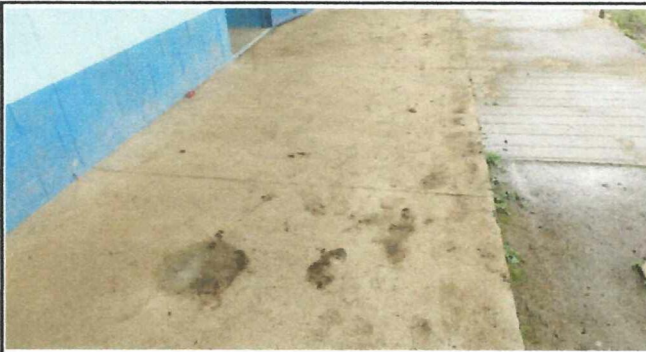
FOTO3: El corredor del INEB es necesario la sustitución de entortado por ceramico

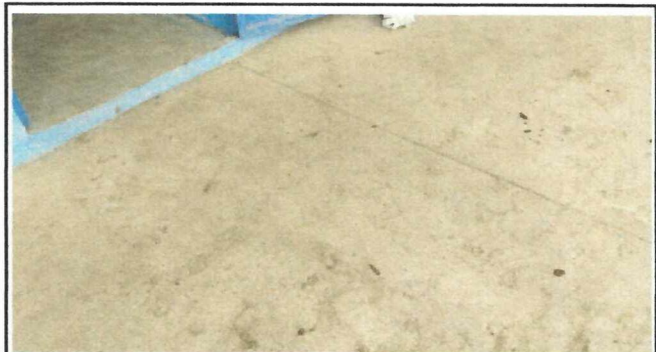
Foto 4: El corredor del aula 2, se evidencia las malas condiciones

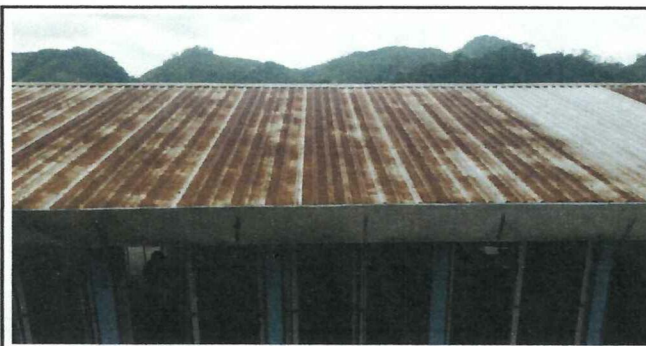
Foto 5: Se observa las condiciones de las laminas troqueladas. La necesidad de lijado

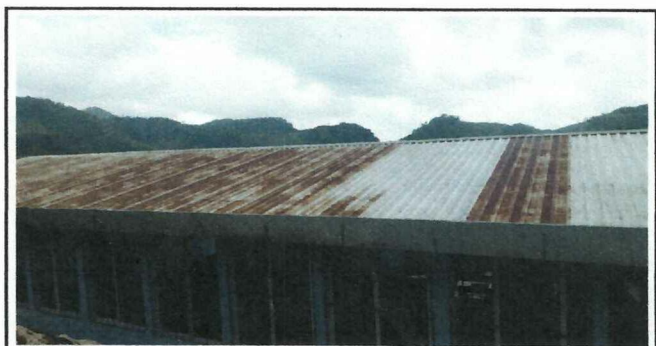
Foto 6: se evidencia la necesidad de la aplicación de pintura anticorrosiva

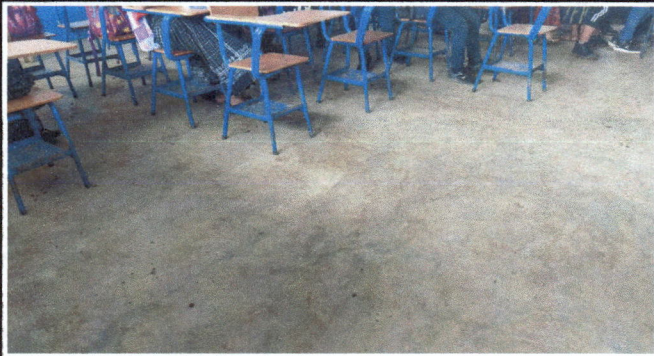
Foto 1: Sustitución de entortatada por piso ceramico Aula 1

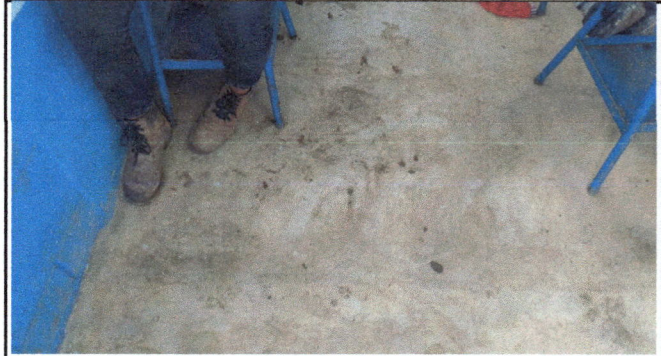
Foto 2: Sustitución de entortatada por piso ceramico Aula 2

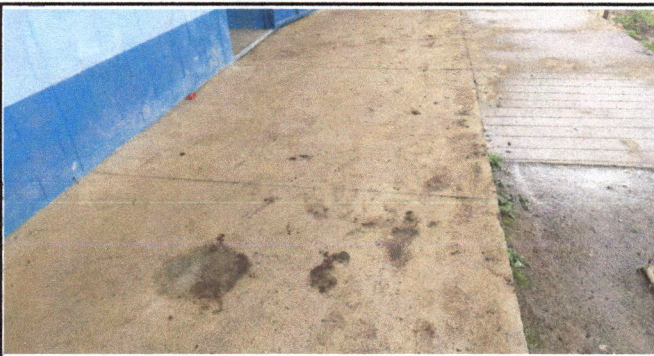
FOTO3: El corredor del INEB es necesario la sustitución de entortado por ceramico

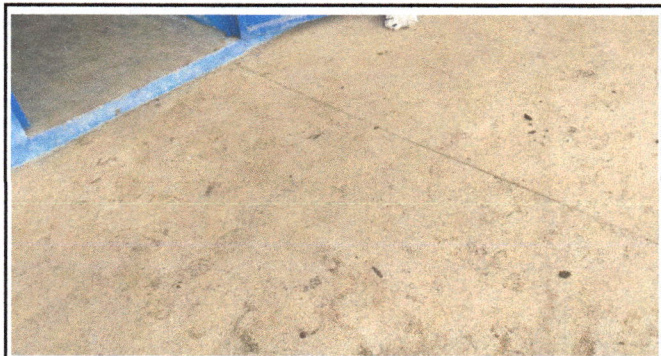
Foto 4: El corredor del aula 2, se evidencia las malas condiciones

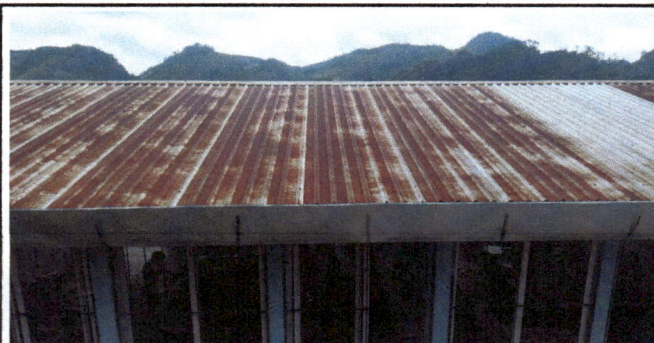
Foto 5: Se observa las condiciones de las laminas troqueladas. La necesidad de lijado

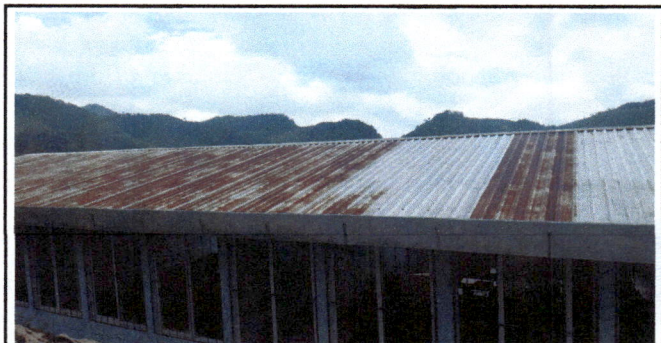
Foto 6: se evidencia la necesidad de la aplicación de pintura anticorrosiva
