SITUACIÓN DEFICIENCIAS DETERMINADAS

| DEPARTAMENTO: | ALTA VERAPAZ | MUNICIPIO: | LANQUIN |
| NOMBRE DEL ESTABLECIMIENTO: | COPB ANEXA A ESCUELA OFICIAL RURAL MIXTA | DIRECCIÓN DEL ESTABLECIMIENTO: | CASERIO RUBEL HO |
| CÓDIGO DEL ESTABLECIMIENTO: | 16-11-0051-41 | FECHA: | 22/11/2025 |

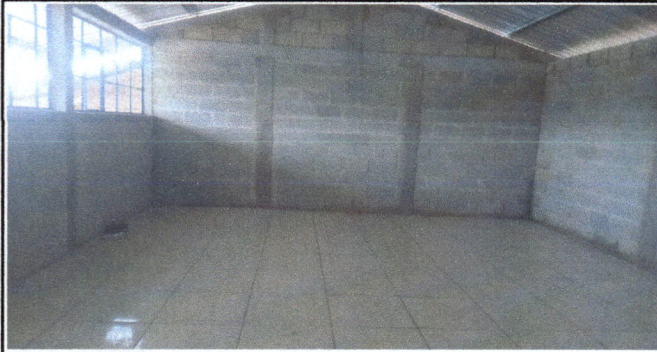
Foto1: Piso del aula con nuevo mortero y piso cerámico colocado.

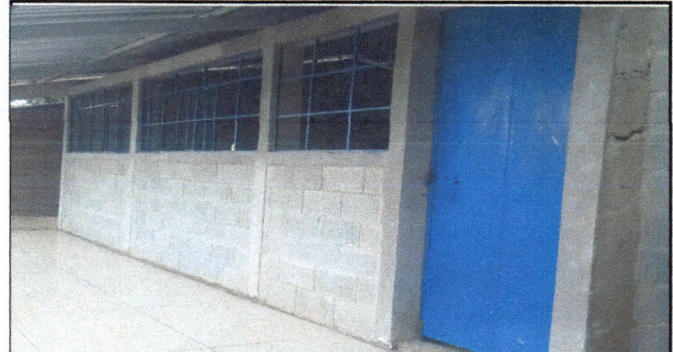
Foto 2: Las paredes de blocks remozadas de este aula.

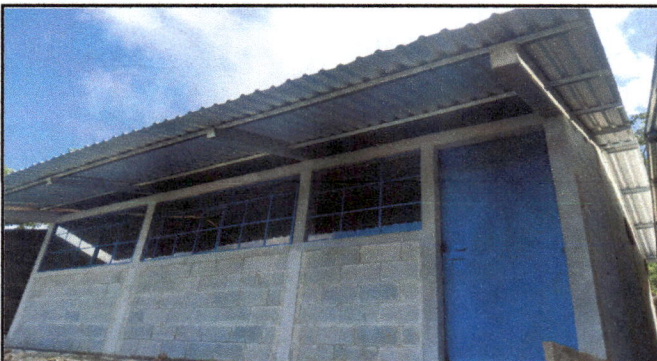
Foto 3: Sustitucion decubierta de laminas para el techo con laminas troqueladas.

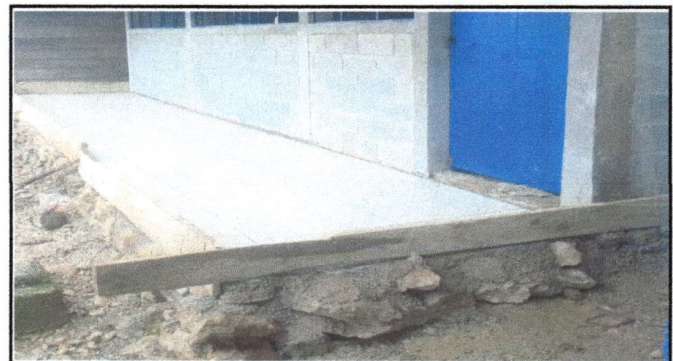
Foto 4: Concreto fundido para el corredorcon piso ceramico instalado.

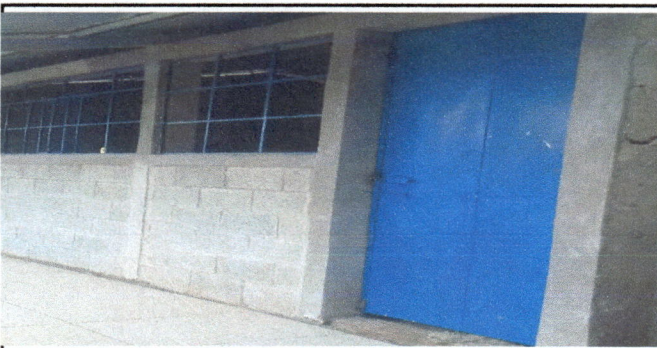
Foto 5: Puerta de metal instalada para el aula.

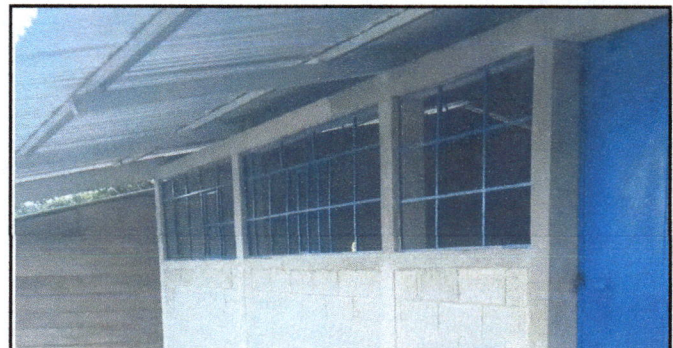
Foto 6: Ventanas de metal con vidrios instaladas en este aula o módulo.
