SITUACIÓN DEFICIENCIAS DETERMINADAS

| DEPARTAMENTO: | ALTA VERAPAZ | MUNICIPIO: | LANQUIN |
| NOMBRE DEL ESTABLECIMIENTO | COPB ANEXA A EORM ALDEA SACSI | DIRECCIÓN DEL ESTABLECIMIENTO: | ALDEA SACSI |
| CÓDIGO DEL ESTABLECIMIENTO | 16-11-2206-41 | FECHA: | 28/05/2025 |

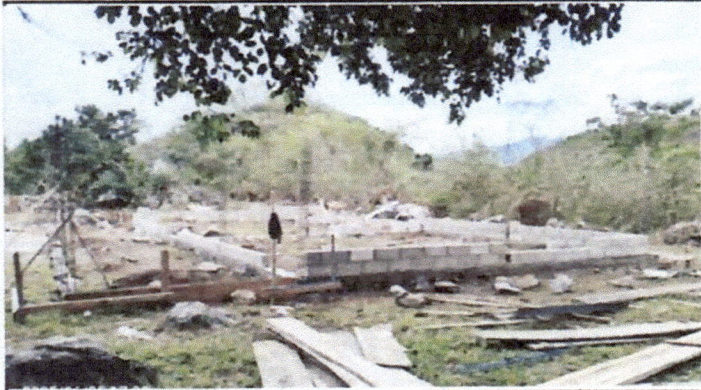
Foto1: PARTE DE ATRÁS, CORREDOR Y AULA 2, COLOCACION DE COLUMNAS Y CULMINACION DE PAREDES, CON TECHO

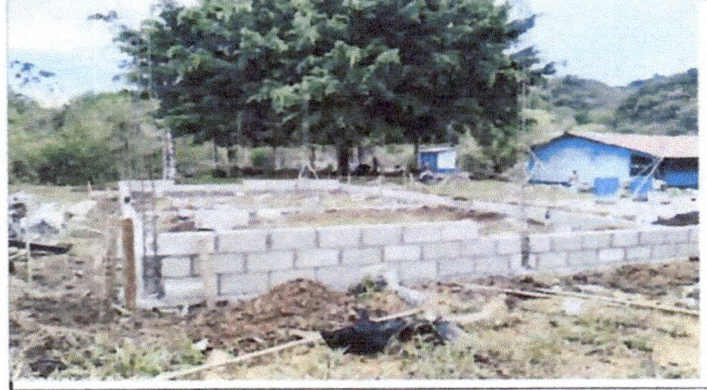
Foto 2: PARTE DE ATRÁS DEL AULA 1, SE COLOCARA Y SE CULMINARA LA PARED Y CON TECHO INCLUIDO

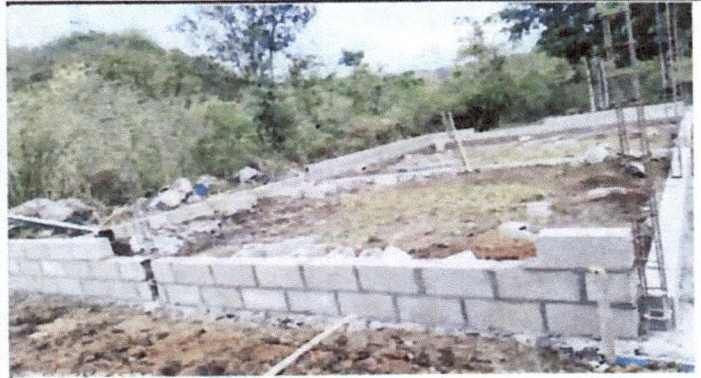
Foto 3: PARTE FRONTAL DEL MODULO 1, AULA 1, INTALACION DE COLUMNAS Y CULMINACION DE COLOCACION DE PARED

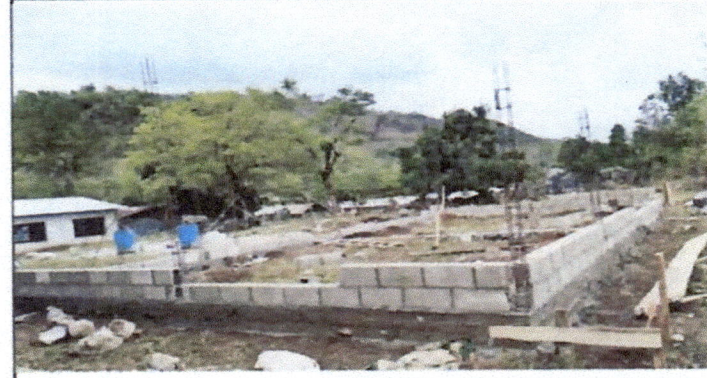
Foto 4: PARTE FRONTAL DEL MODULO 1, AULA 2, INTALACION DE COLUMNAS Y CULMINACION DE COLOCACION DE PARED

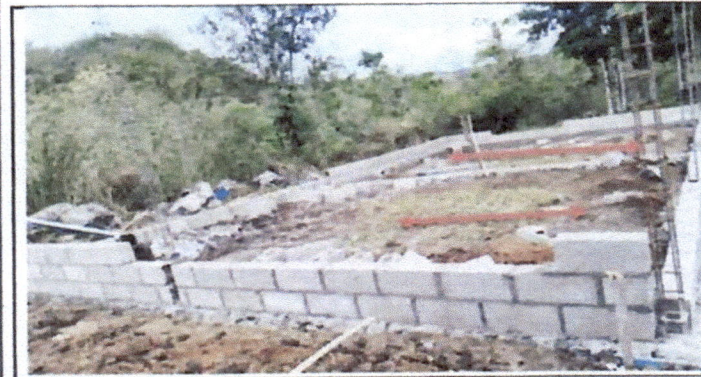
Foto 5: INTALACION DE TORTA DE CONCRETO CON ALISADO EN EL AULA 1 Y 2, CON EL TECHO INCLUIDO

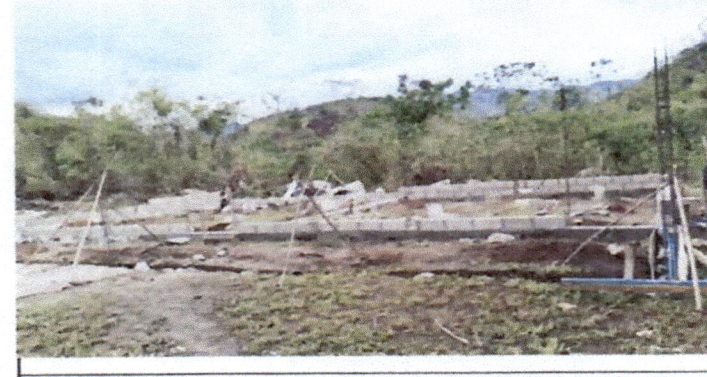
Foto 6: COLOCACION DE COLUMNAS DEL CORREDOR Y TORTA DE CONCRETO CON ALISADO.
