SITUACIÓN DEFICIENCIAS DETERMINADAS

| NOMBRE DEL ESTABLECIMIENTO: | INEB DE TELESECUNDARIA CASERIO XALITZUL | DIRECCIÓN DEL ESTABLECIMIENTO: | CASERIO XALITZUL |
| CÓDIGO DEL ESTABLECIMIENTO: | 16-12-084-45 | FECHA: | 14/10/2025 |

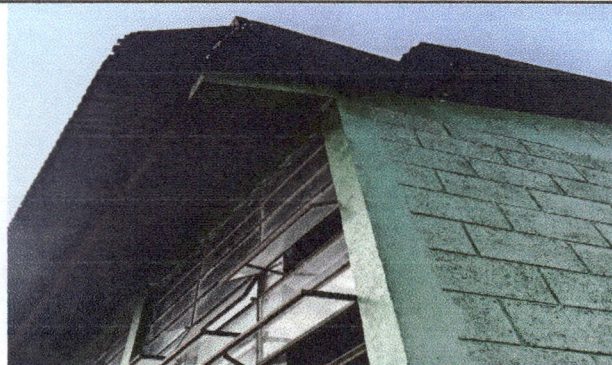
Foto1: Vista panorámica estado actual de cubierta de lamina de escuela.

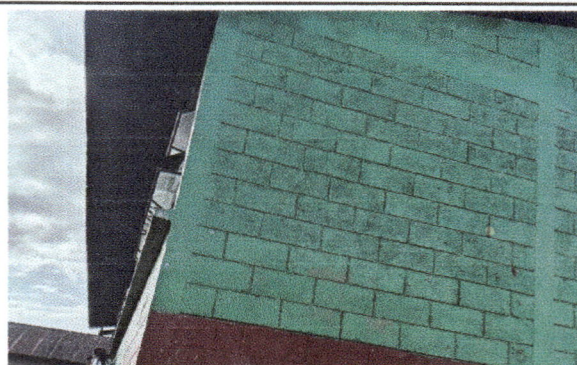
Foto 2: Paredes de escuela con deterioro.

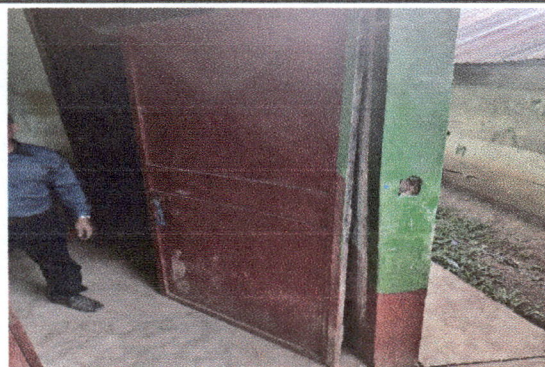
Foto 3: Puerta con presencia de oxido por humedad.

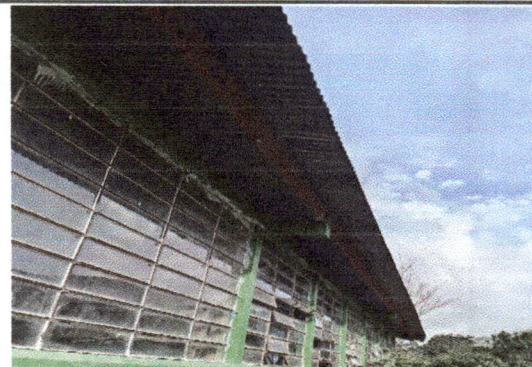
Foto 4: Estructura de las ventanas del edificio en mal estado

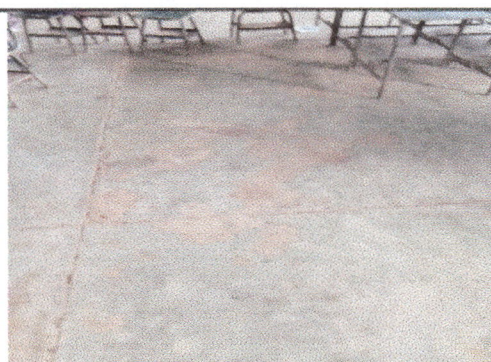
Foto 5: Piso de torta de concreto de corredor con grietas

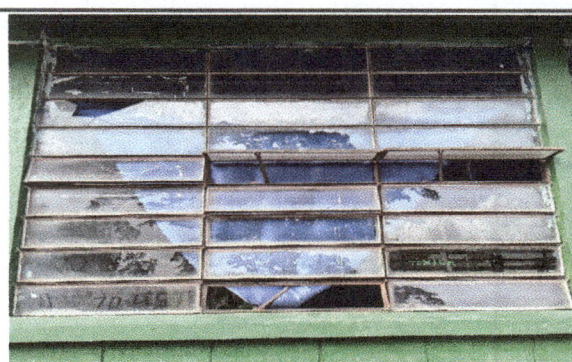
Foto 6: La escuela no cuenta con ventanas adecuadas.
