REGISTRO FOTOGRÁFICO  
PROGRAMA DE MANTENIMIENTO DE EDIFICIOS ESCOLARES PÚBLICOS

SITUACIÓN DEFICIENCIAS DETERMINADAS

| NOMBRE DEL ESTABLECIMIENTO: | COPB ANEXO A EOUM JUAN VÉLIZ JUÁREZ JM | DIRECCIÓN DEL ESTABLECIMIENTO: | BARRIO SANTA MARÍA CAHABÓN ALTA VERAPAZ |
| CÓDIGO DEL ESTABLECIMIENTO: | 16-12-1572-41 | FECHA: | 14 DE OCTUBRE DE 2025 |

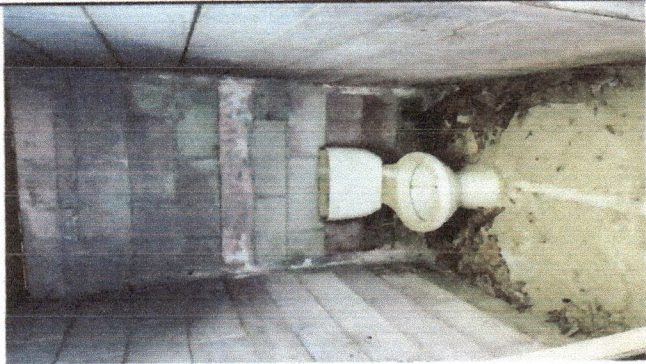
Sanitarios no aptos para niños de preprimaria

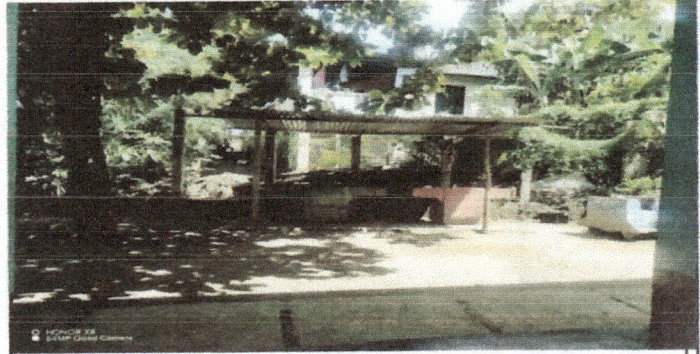
Galera informal de pilas, improvisadas y deterioradas

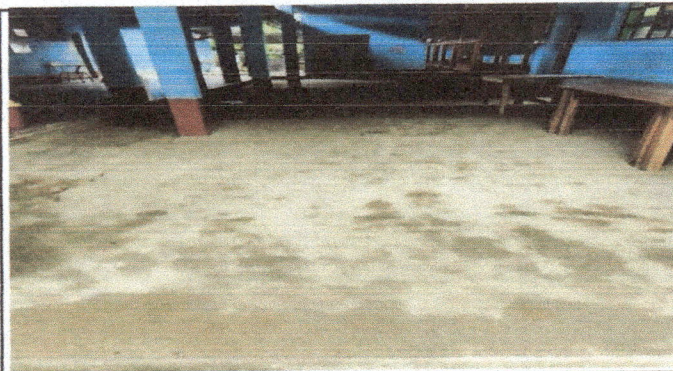
Corredor de las aulas, entortado en mal estado

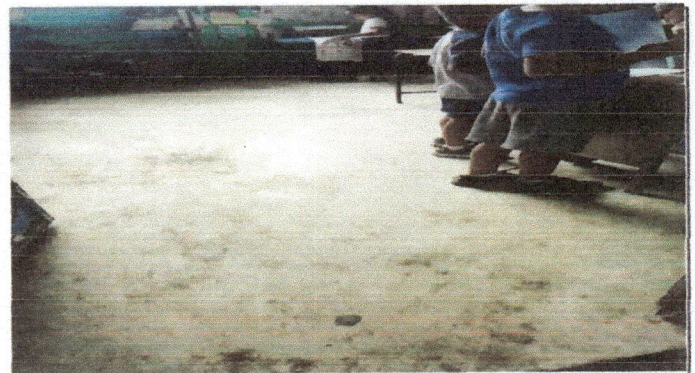
Piso de las aulas, entortado manchado y deteriorado

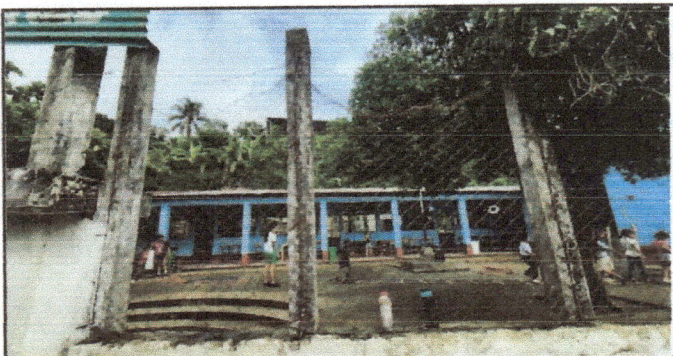
Malla perimetral en mal estado

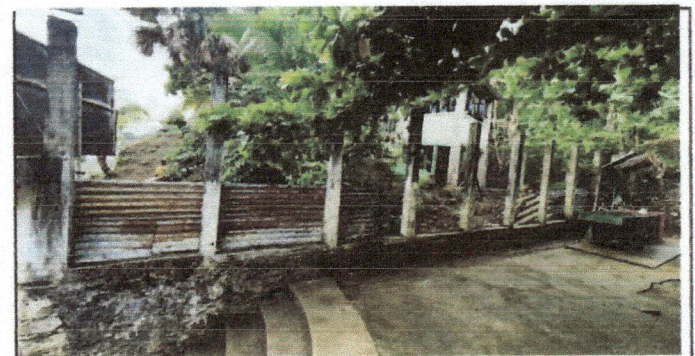
Deterioro y agujereada la malla perimetral

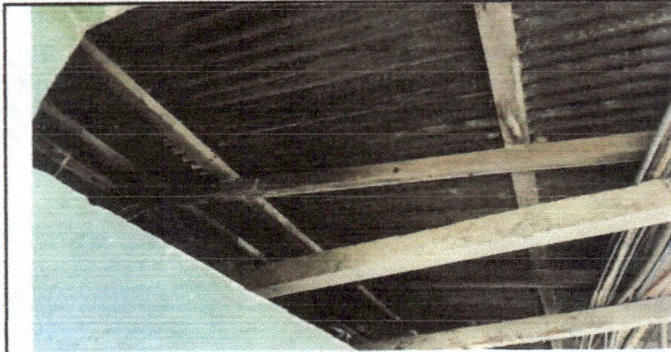
Techo de láminas agujereadas de batería de baños de niñas deteriorado

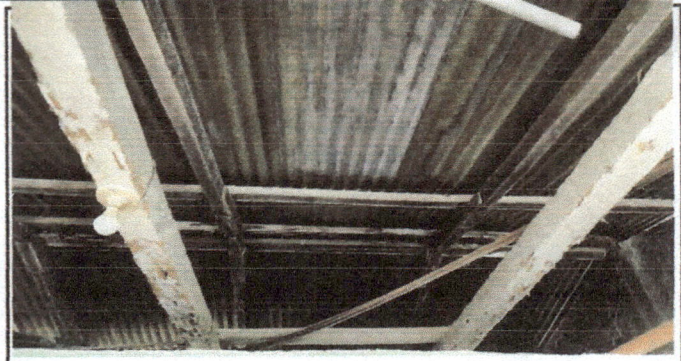
Estructura de madera podrida con peligro a caerse

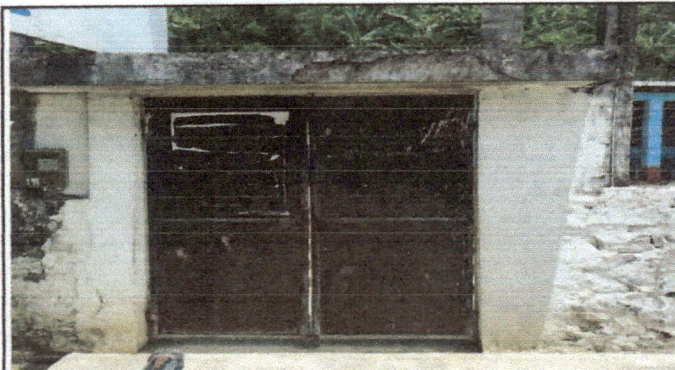
Portón principal averiado, despintado y de mal aspecto

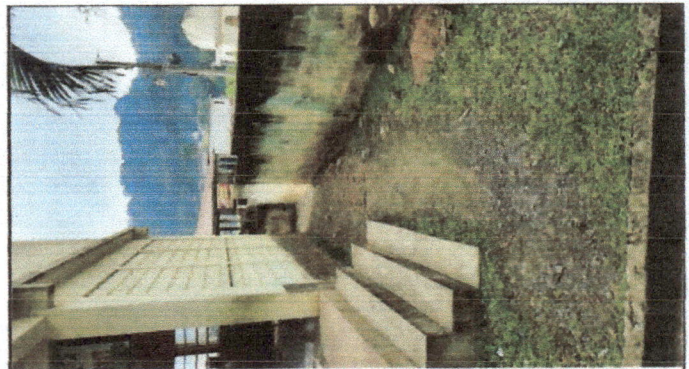
Salida hacia los baños de niñas, en mal estado y peligro para las estudiantes

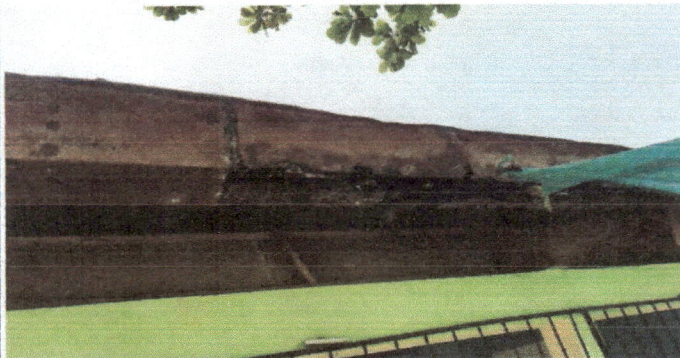
Canal de aguas pluviales deteriorado

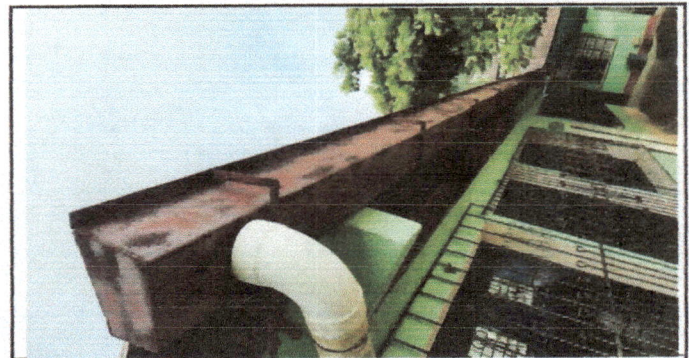
Canal en mal estado y de mal aspecto
