SITUACIÓN DEFICIENCIAS DETERMINADAS

| NOMBRE DEL ESTABLECIMIENTO: | COPB ANEXO A E.O.R.M. CANDELARIA YALICAR | DIRECCIÓN DEL ESTABLECIMIENTO: | ALDEA CANDELARIA YALICAR, CHISEC, ALTA VERAPAZ |
| CÓDIGO DEL ESTABLECIMIENTO: | 16-13-0262-41 | FECHA: | 6/10/2025 |

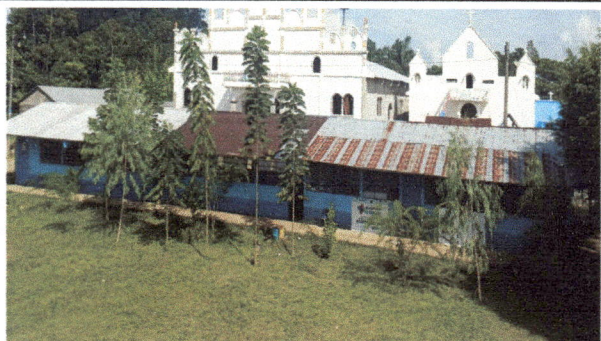
Foto1. Módulo1: Sustitución de láminas acanaladas por láminas troqueladas, debido al deterioro. (Parte frontal de los módulos a remozar).

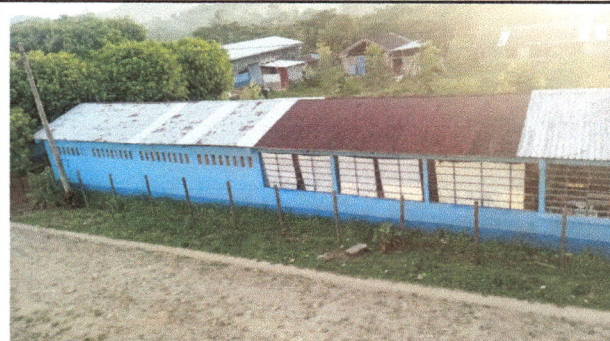
Foto 2: Módulo 1: Evidencia del deterioro de las láminas en las aulas (parte posterior del los módulos a remozar).

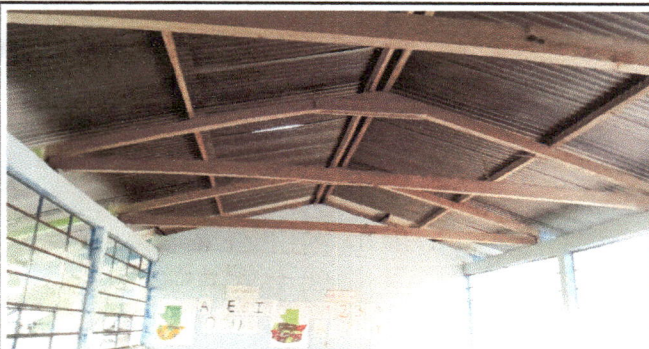
Foto 3. Módulo 1: Interior de los módulos de aulas a sustituir lámina acanalada, por láminas troqueladas.

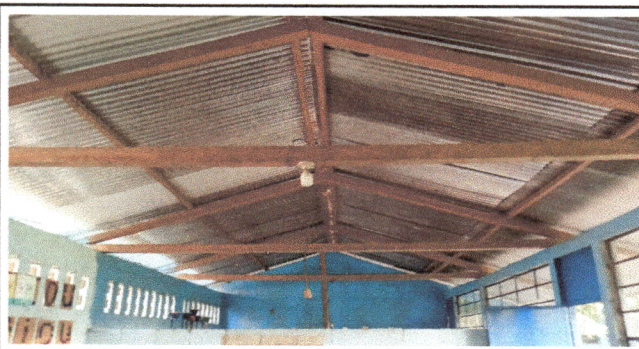
Foto 4. Módulo 2: Sustitución de estructura de madera por estructura metálica. (Interior de los módulos a remozar).

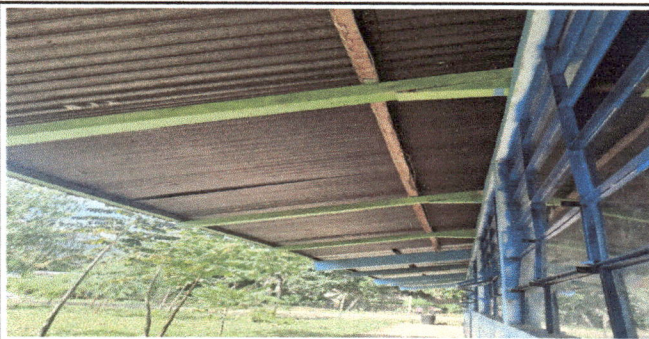
Foto 5. Módulo 2: Exterior de los módulos a sustituir estructura de madera por estructura metálica.

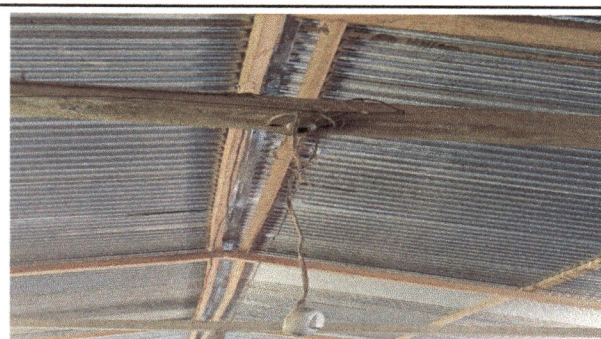
Foto 6: Módulo 3. Sustitución de sistema eléctrico por deterioro (parte interior de los módulos a remozar)

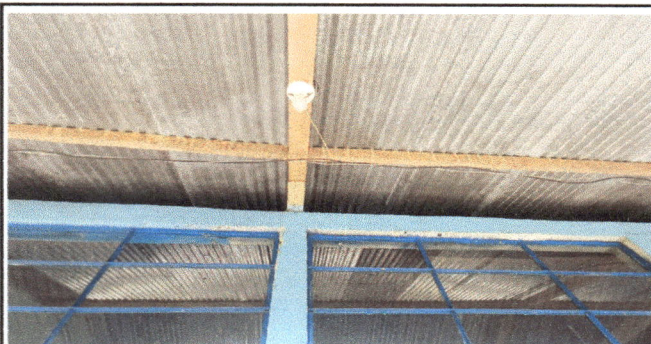
Foto 7. Módulo 3: Se sustituirá el sistema eléctrico del corredor del módulo de aulas.

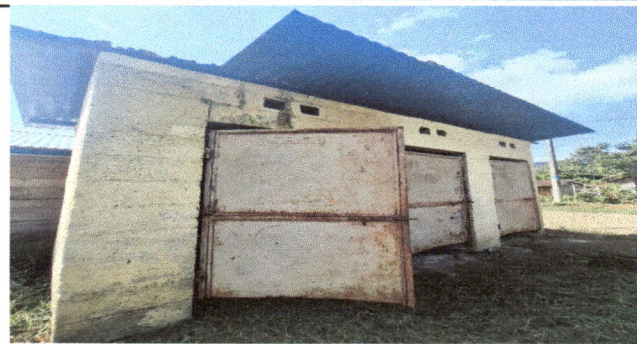
Foto 8. Módulo 4: Sustitución de láminas acanaladas, por láminas troqueladas debido a deterioro, en el servicio sanitario.

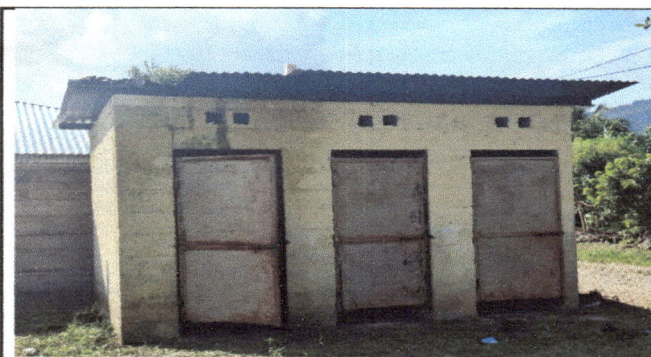
Foto 9. Módulo 4: Sustitución de puertas del servicio sanitario, por deterioro y malas condiciones estructurales.

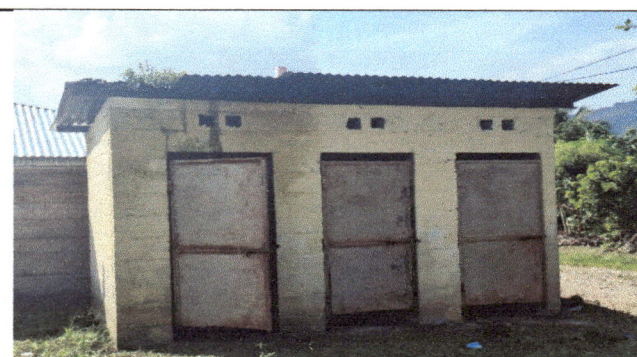
Foto 10. Módulo 4: Mantenimiento de pintura en muros interior y exterior del servicio Sanitario.

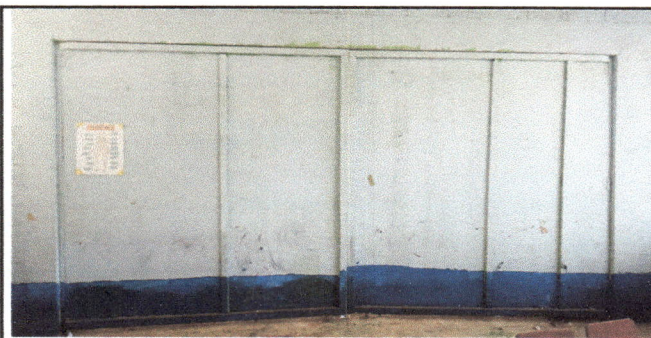
Foto 11. Módulo 5: Sustitución de panel divisor de aula de madera por división metálica, debido a deterioro y daños en elementos de soporte lo cual al desprenderse representa un riesgo para la población estudiantil. (Aula de Tercero Primaria)

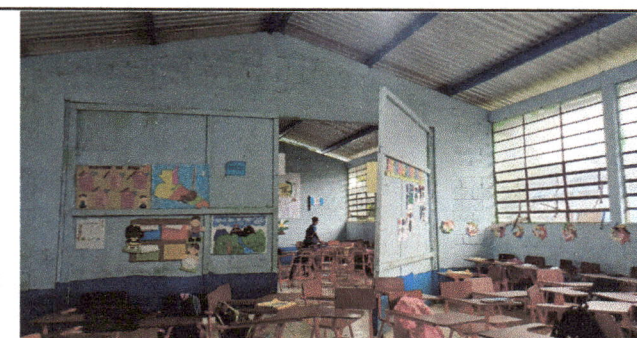
Foto 12. Módulo 5: Segundo panel divisor de aula de madera a sustituir por división metálica, debido al deterioro y mala condición estructural. (Aula de Sexto Primaria)

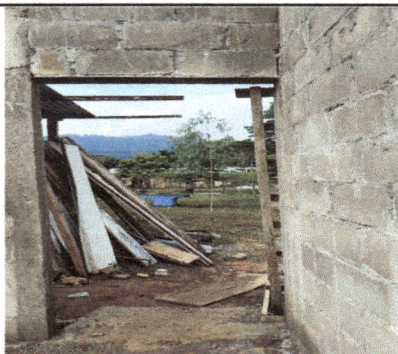
Foto 13. Módulo 6: Colocación de puerta al área de cocina, lado frontal.

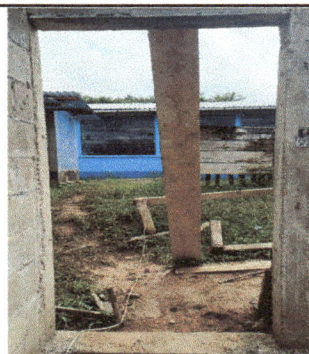
Foto 14. Instalación de puerta al área de cocina, del lado posterior.

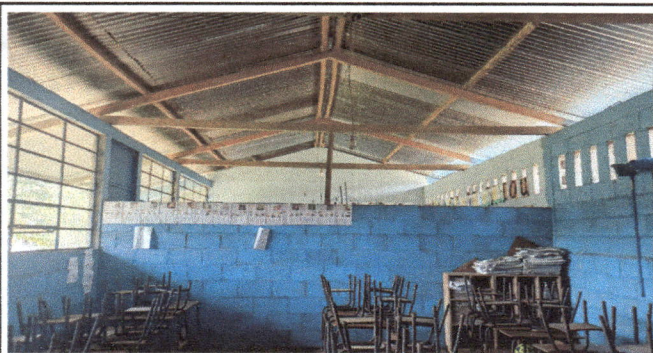
Foto 15. Módulo 7: Mejoramiento de muro de mampostería a módulo del aula de primero B, debido a que al faltar 4 hiladas de block, el ruido pasa fácilmente al otro aula lo que interfiere en el proceso de concentración y aprendizaje de los estudiantes.
