SITUACIÓN DEFICIENCIAS DETERMINADAS      PREVIO ☐      DURANTE ☐      POSTERIOR ☒

| NOMBRE DEL ESTABLECIMIENTO: | COPB ANEXO A E.O.R.M. CANDELARIA YALICAR | DIRECCIÓN DEL ESTABLECIMIENTO: | ALDEA CANDELARIA YALICAR, CHISEC, ALTA VERAPAZ |
| CÓDIGO DEL ESTABLECIMIENTO: | 16-13-0262-41 | FECHA: | 26/11/2025 |

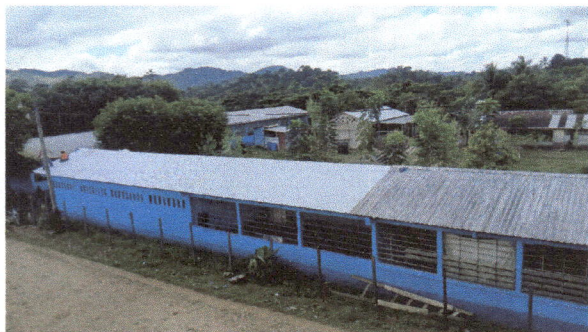
Foto1.Módulo 1.Sustitución de cubierta de lámina acanalada, por lámina troquelada. Cubierta de techo, completamente instalada en los tres módulos de aulas.

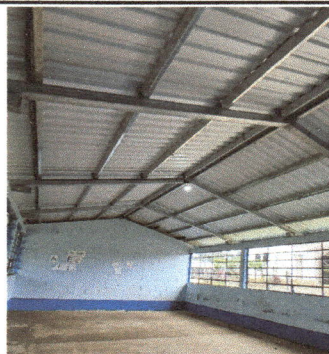
Foto 2:Módulo 1 y 2. Interior de la cubierta de techo y estructura metálica, instalada en los tres módulos de aulas.

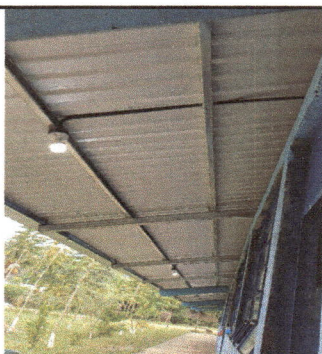
Foto 3. Módulo 3: Sustitución del sistema eléctrico en cuatro módulos de aulas. Instalación completa del nuevo sistema eléctrico en los cuatro módulos.(Exterior)

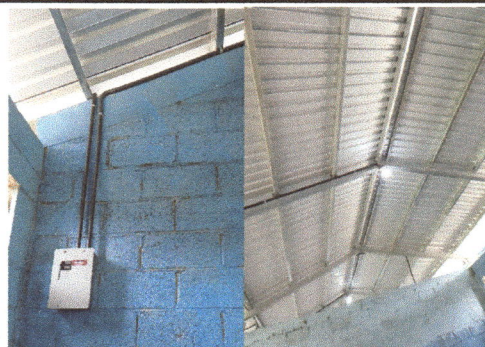
Foto 5.Módulo 3: Interior de la instalación eléctrica, realizada en cuatro módulos de aulas.

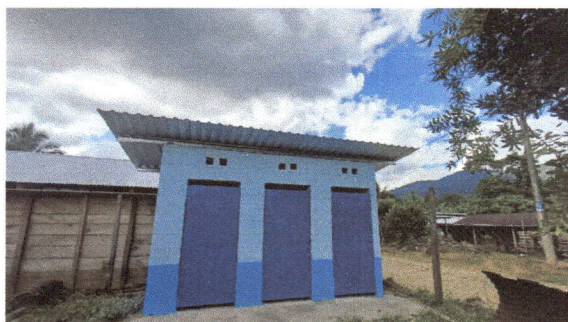
Foto 5.Módulo 4: Sustitución de cubierta de lámina, estructura de techo y puertas en el servicio sanitario. Las instalaciones fueron realizadas correctamente.

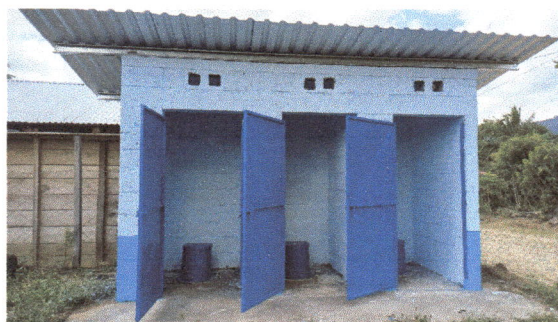
Foto 6:Módulo 4: Mantenimiento de pintura de interior y exterior del servicio sanitario finalizado.

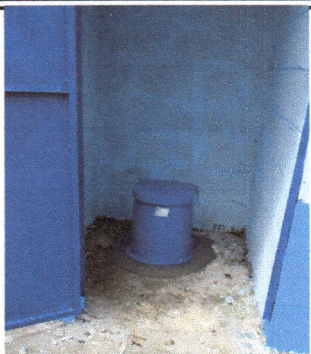
Foto 7. Módulo 4: sustitución de letrina plastica, la instalación se encuentra completa.

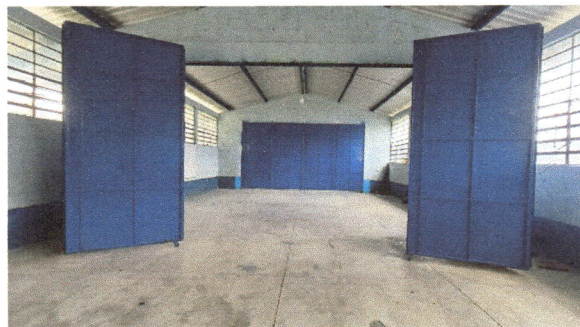
Foto 8. Módulo 5: Sustitución de panel divisor de aulas de madera por metal. Vista general de módulos divisores metálicos. Ambos se encuentran instalados correctamente y en funcionamiento.

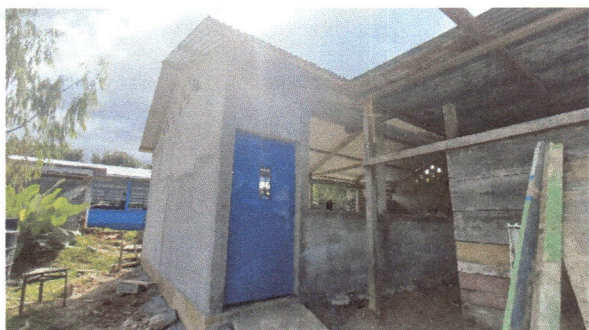
Foto 9. Módulo 6: Instalación de puertas de cocina. Puerta del lado derecho de la cocina se encuentra correctamente instalada.

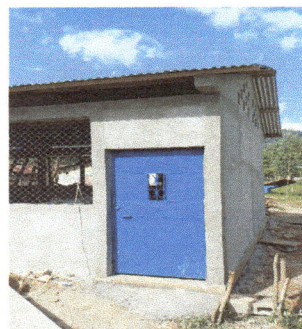
Foto 10: Módulo 6: Puerta del lado izquierdo de la cocina se encuentra instalada y en un buen estado.

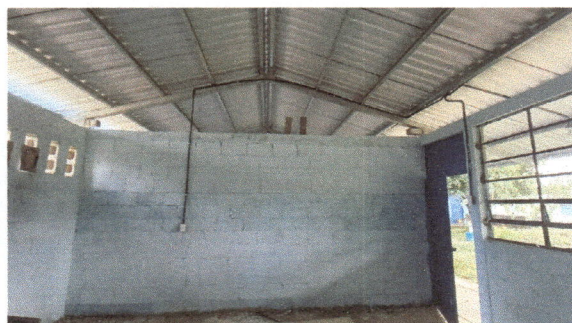
Foto 11. Modulo 7: Mejoramiento en muro de mampostería en un módulo de aula. Muro de mampostería concluido y en buen estado dentro del módulo de aula.
