SITUACIÓN DEFICIENCIAS DETERMINADAS

| DEPARTAMENTO: | Alta Verapaz | MUNICIPIO: | Chahal |
| NOMBRE DEL ESTABLECIMIENTO: | COPB ANEXO A EORM | DIRECCIÓN DEL ESTABLECIMIENTO: | Caserío Jolom Chacou |
| CÓDIGO DEL ESTABLECIMIENTO: | 16-14-0070-41 | FECHA: | 10/11/2025 |

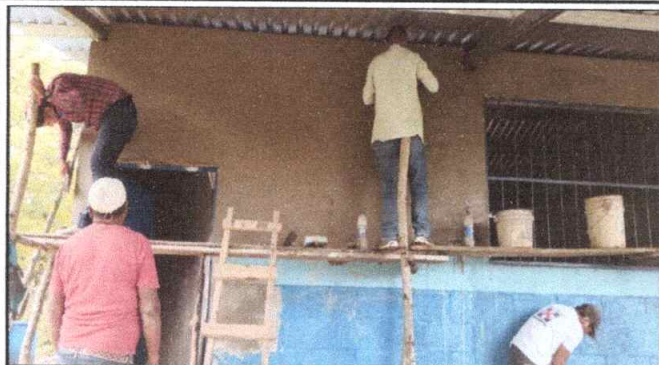
Foto 1: Se observan los trabajos de reparación de repello en paredes exteriores e interiores.

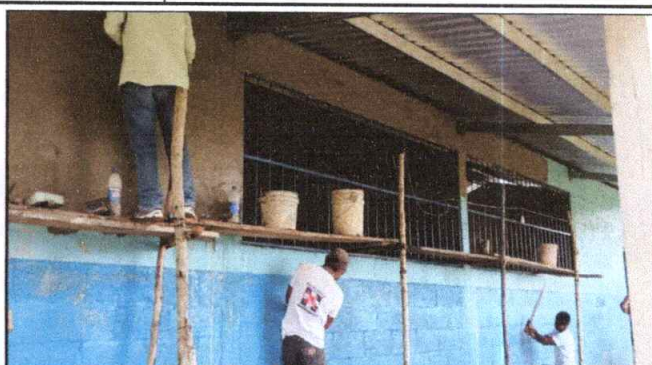
Foto 2: Los miembros de la comunidad se encontraban presentes para brindar mano de obra no calificada.

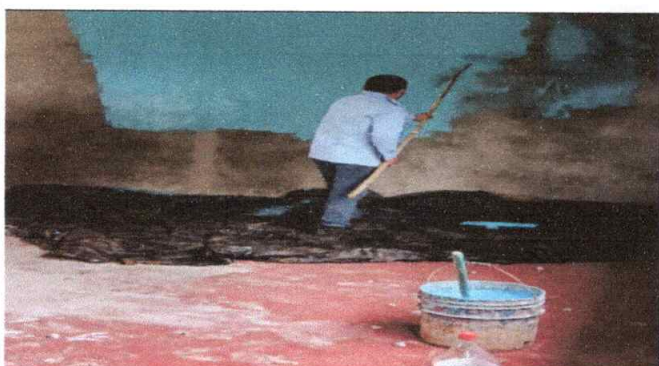
Foto 3: Aplicación de pintura en muros interiores y exteriores del aula, para crear un ambiente digno y saludable.

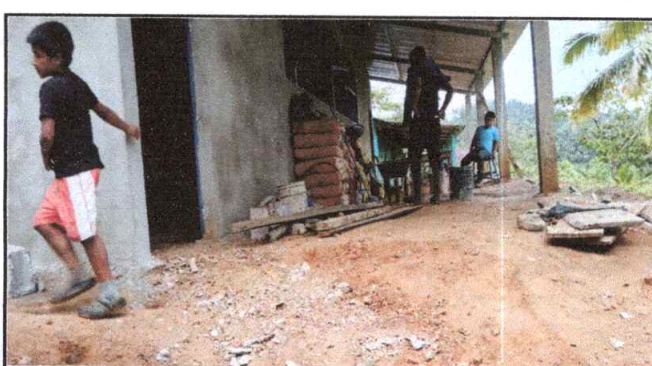
Foto 4: Se observan los trabajos de nivelacion y compactacion del suelo previo a realizar el entortado de concreto.

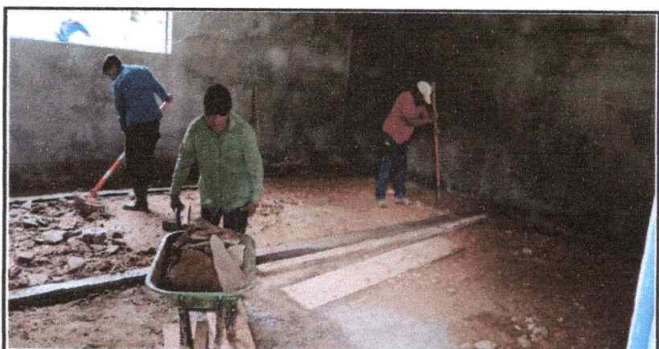
Foto 5: Trabajos de nivelacion y compactacion en el suelo de tierra del aula.

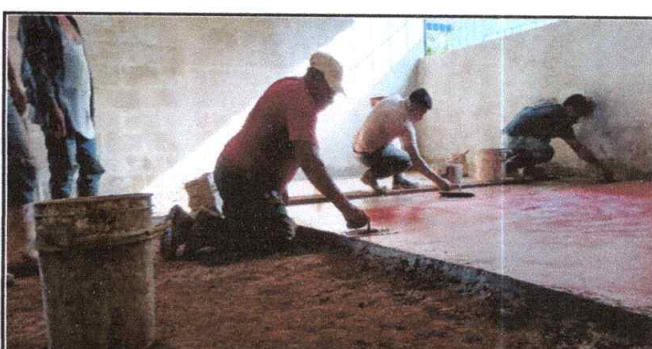
Foto 6: Se observan los trabajos de fundicion y alisado del piso de torta de concreto en las aulas.
