SITUACIÓN DEFICIENCIAS DETERMINADAS

| NOMBRE DEL ESTABLECIMIENTO: | COPB Anexo A EORM | DIRECCIÓN DEL ESTABLECIMIENTO: | Caserío Santa Rita |
| CÓDIGO DEL ESTABLECIMIENTO: | 16-14-1011-41 | FECHA: | 24/10/2025 |

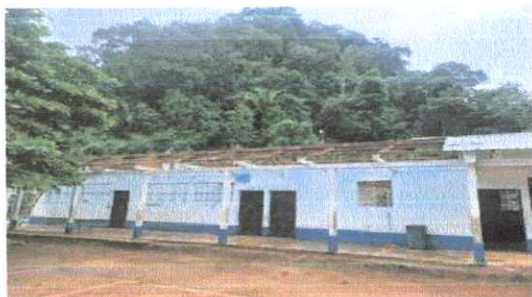
Foto 1: vista de la COPB Cuando su estructura era de madera

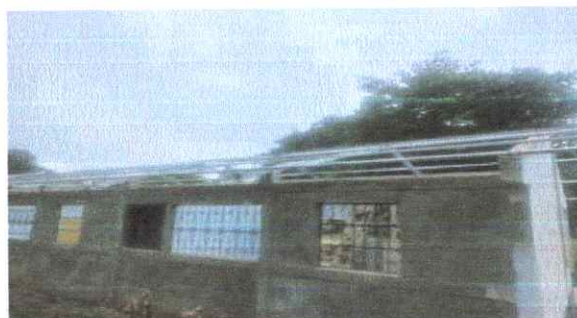
Foto 2: colocacion de estructura metalica

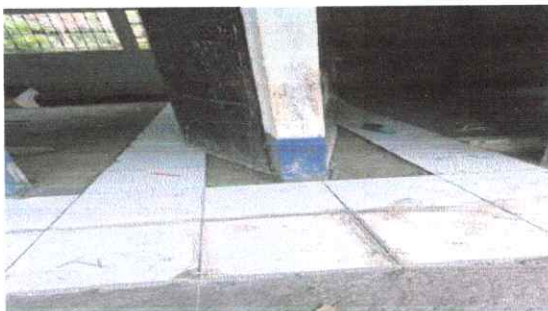
Foto 3: inicio de la colocacion del piso ceramico despues del levantado en su totalidad del entortado de cemento

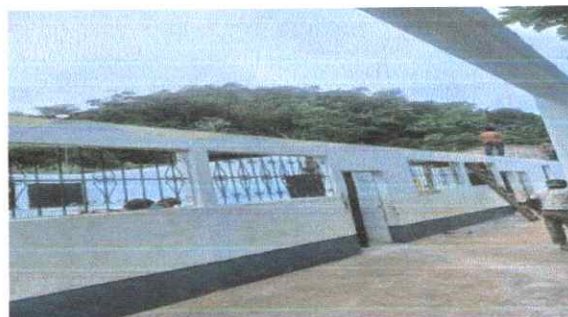
Foto 4: vista anterior de las ventanas

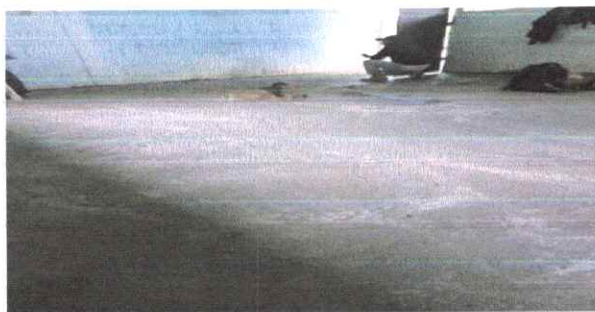
Foto 5: colocacion del entortado de cemento nuevamente para la base del piso ceramico

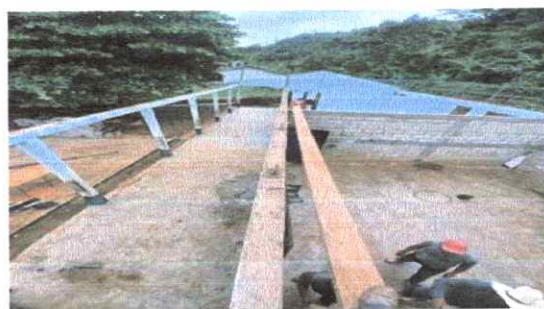
Foto 6: colocacion de andamio par la colocacion de block solera de cuatro hileras.
