# REGISTRO FOTOGRÁFICO PROGRAMA DE MANTENIMIENTO DE EDIFICIOS ESCOLARES PÚBLICOS

PRA-FOR-123  
Versión 1

| NOMBRE DEL ESTABLECIMIENTO: | E.O.R.M Caserio Sexan Chiyu | DIRECCIÓN DEL ESTABLECIMIENTO: | Caserio Sexan chiyu |
| CÓDIGO DEL ESTABLECIMIENTO: | 16-14-7119-43 | FECHA: | 28-08-2,025 |

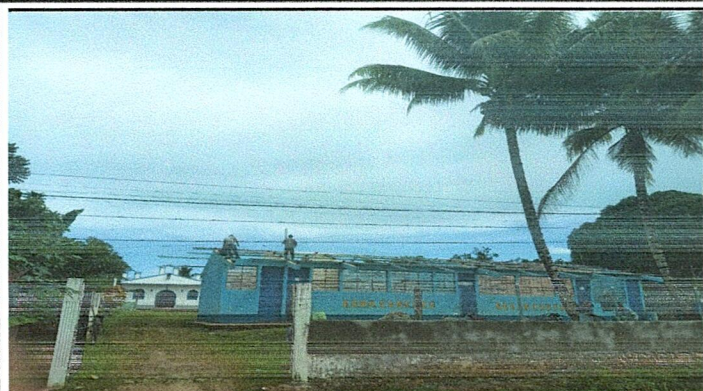
Foto1: Proceso de la sustitucion de laminas y costaneras del modulo 1

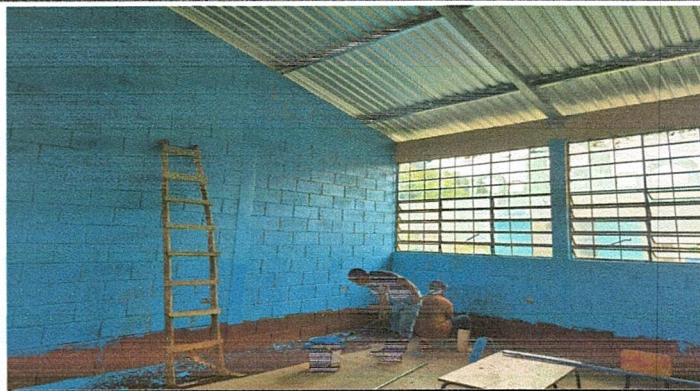
Foto 2: Se observa pintando las paredes del modulo 1

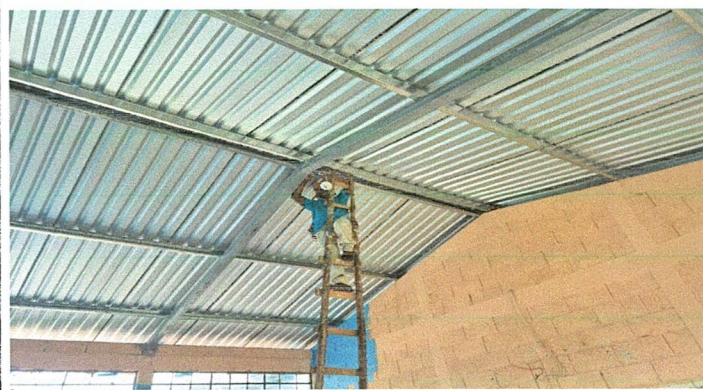
Foto 3: Se observa que se esta instalando la energia electrica en el modulo 1

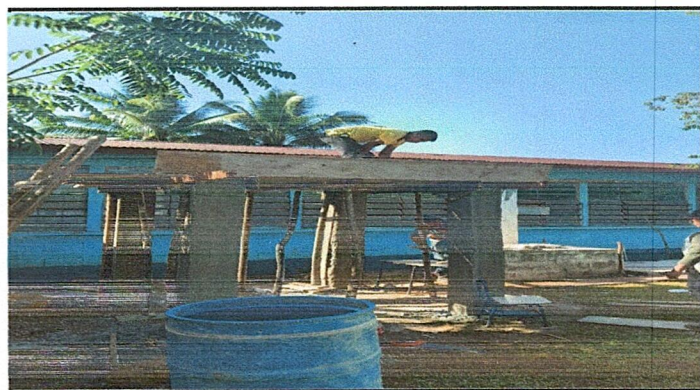
Foto 4: se observa que se esta construyendo la base de tinaco

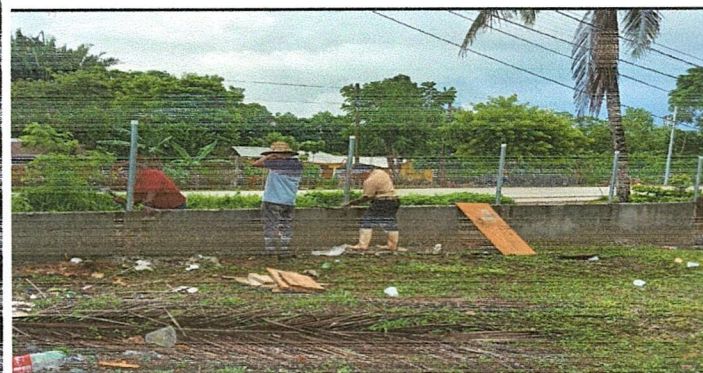
Foto 5: Se observa la sustitucion de la malla del muro perimetral

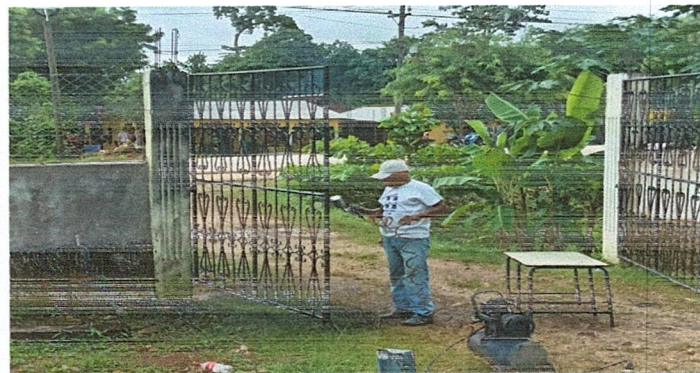
Foto 6: Se observa la sustitucion de pintura en el porton
