REGISTRO FOTOGRÁFICO  
PROGRAMA DE MANTENIMIENTO DE EDIFICIOS ESCOLARES PÚBLICOS

PRA-FOR-123  
Versión 1

| NOMBRE DEL ESTABLECIMIENTO: | E.O.R.M Caserio Sexan Chiyu | DIRECCIÓN DEL ESTABLECIMIENTO: | Caserio Sexan Chiyu |
| CÓDIGO DEL ESTABLECIMIENTO: | 16-14-7119-43 | FECHA: | 09-09-2,025 |

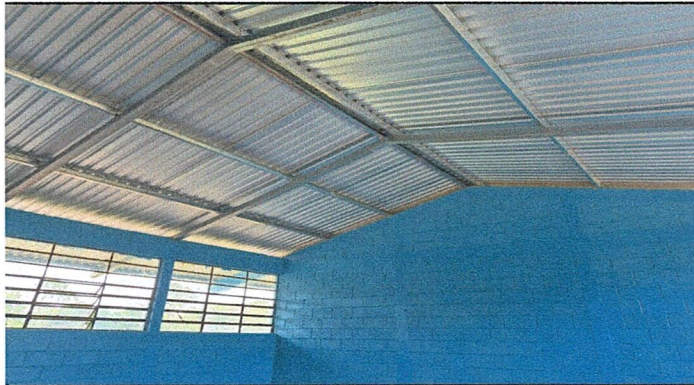
Foto 1: Asi quedo la estructura del techo del modulo 1

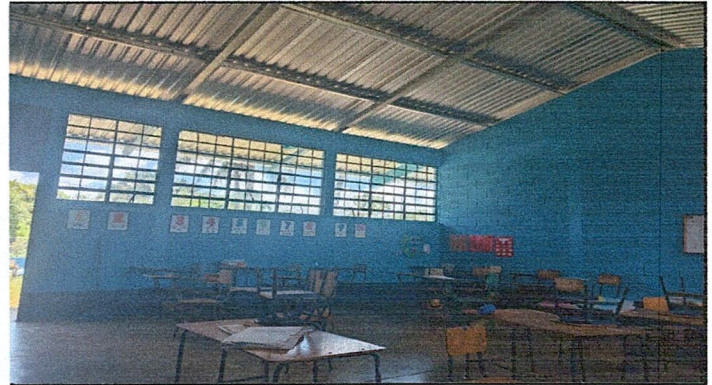
Foto 2: Asi quedaron las paredes del interior del establecimiento

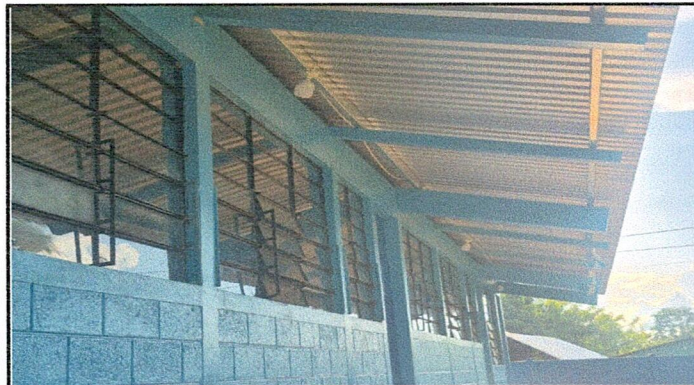
Foto 3: Asi quedo instalada la energia electrica

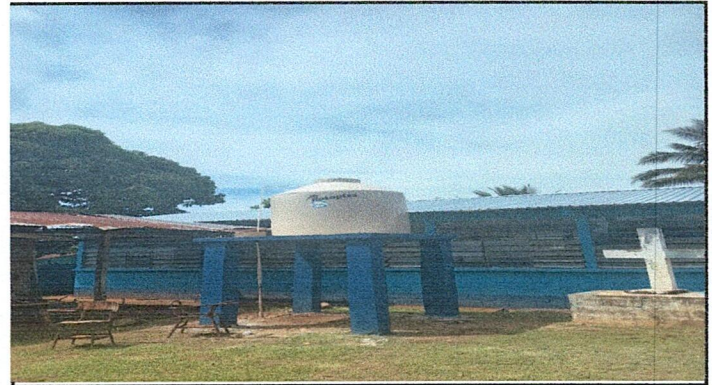
Foto 4: Asi quedo Instalado la base de tinaco

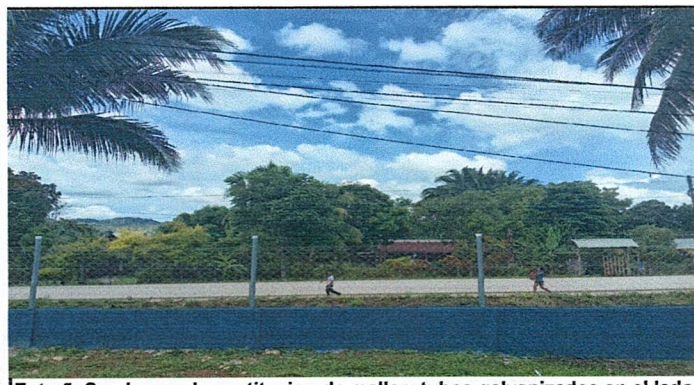
Foto 5: Se observa la sustitucion de malla y tubos galvanizados en el lado de enfrente del muro perimetral

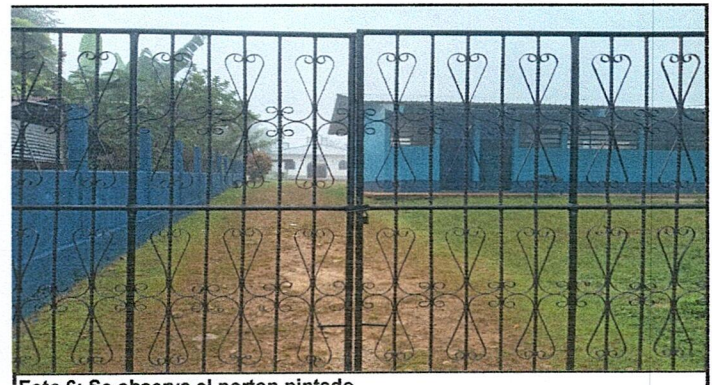
Foto 6: Se observa el porton pintado

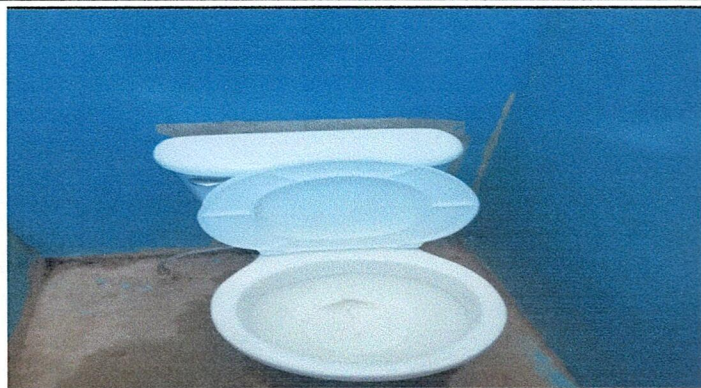
Foto1: Asi quedaron los nuevos sanitario

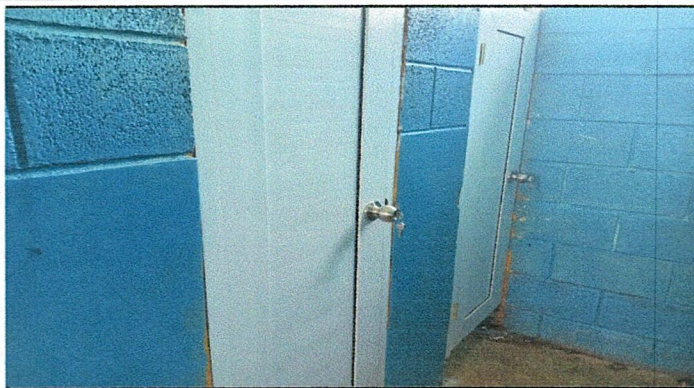
Foto 2: Asi quedaron las puertas de pvc en los baños

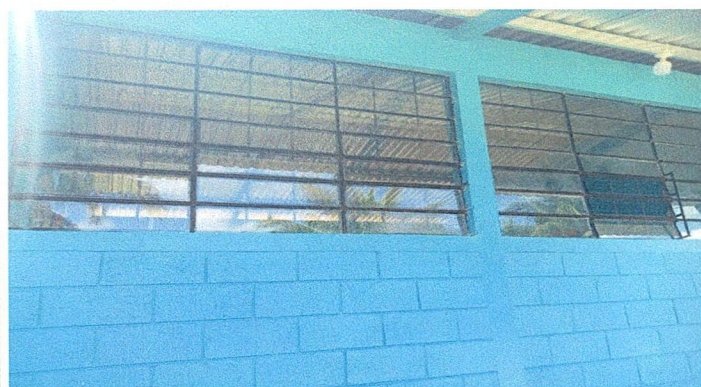
Foto 3: asi quedaron las ventanas con los vidrios nuevos
