SITUACIÓN DEFICIENCIAS DETERMINADAS

PREVIO

| NOMBRE DEL ESTABLECIMIENTO: | COPB ALDEA SEQUIXQUIB | DIRECCIÓN DEL ESTABLECIMIENTO: | ALDEA SEQUIXQUIB |
| CÓDIGO DEL ESTABLECIMIENTO: | 16-15-0009-41 | FECHA: | 06 DE OCTUBRE DE 2025 |

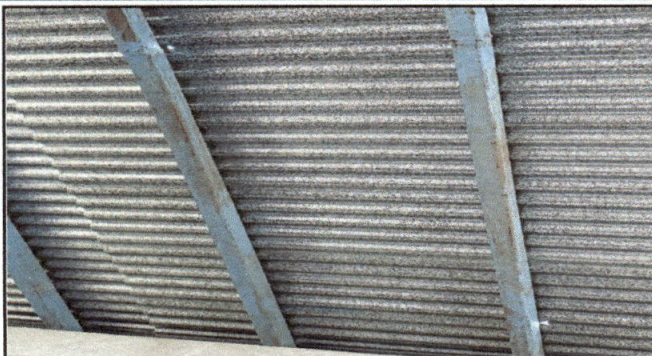
**Fotografía 1:** Fotografía del techo del edificio escolar de dos aulas, que requiere reparación de estructuras metálicas y sustitución de láminas acanaladas a troqueladas.

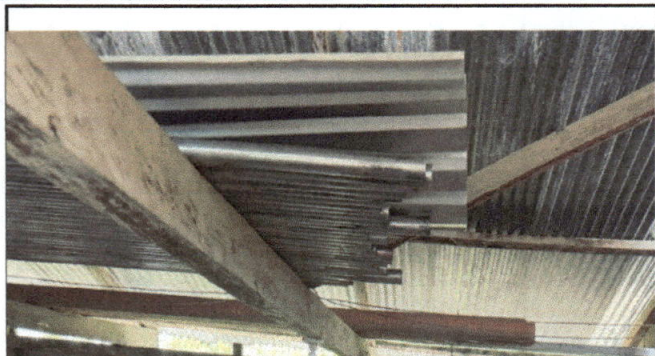
**Fotografía 2:** Vista de la estructura de techo de madera, se sustituirá por estructura de techo de metal.

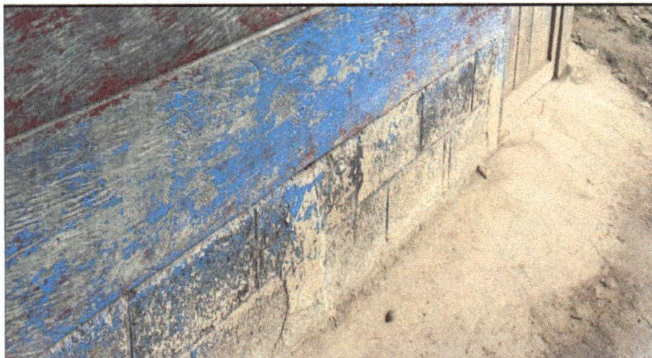
**Fotografía 3:** Se observan las paredes de block inconclusas, por lo que se repararán para poder mejorar la condición en la que los estudiantes desarrollan el proceso de enseñanza y aprendizaje.

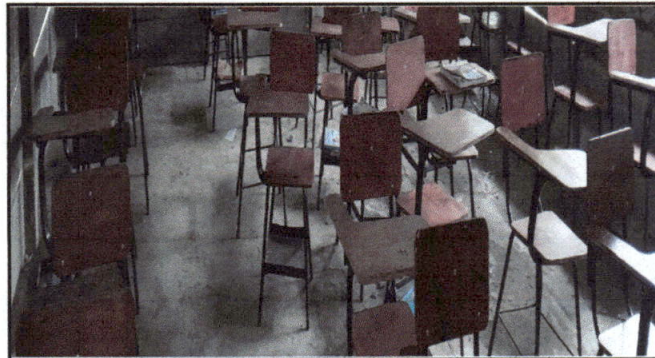
**Fotografía 4:** Se observa la necesidad de reparar el piso de torta de concreto del aula.

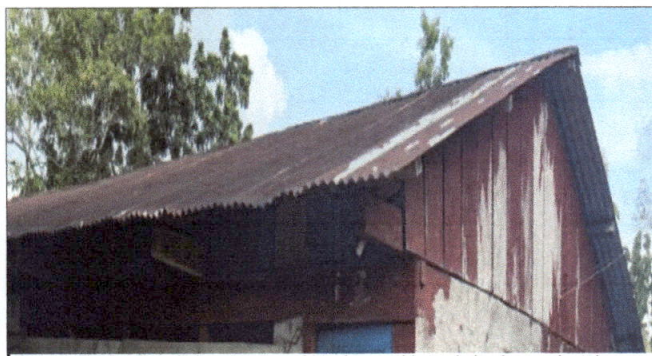
**Fotografía 5:** Vista de la estructura de techo y cubierta de lámina, se instalará estructura de metal galvanizada y cubierta de lámina troquelada Cal 26.

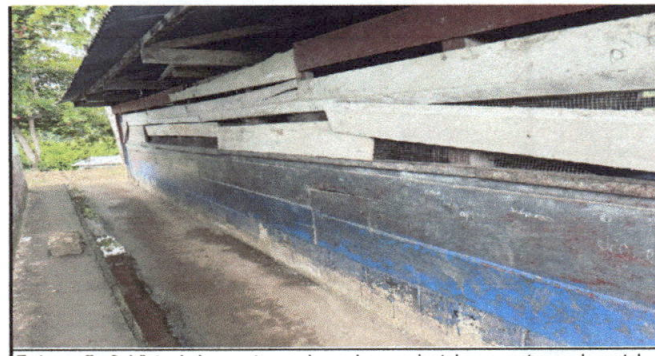
**Fotografía 6:** Vista de las ventanas de madera, se instalarán ventanas de metal para mejorar la iluminación y ventilación dentro del aula.
