REGISTRO FOTOGRÁFICO  
PROGRAMA DE MANTENIMIENTO DE EDIFICIOS ESCOLARES PÚBLICOS

SITUACIÓN DEFICIENCIAS DETERMINADAS

| NOMBRE DEL ESTABLECIMIENTO: | INSTITUTO NACIONAL DE EDUCACIÓN DIVERSIFICADA | DIRECCIÓN DEL ESTABLECIMIENTO: | BARRIO EL CENTRO |
| CÓDIGO DEL ESTABLECIMIENTO: | 16-15-0096-46 | FECHA: | 19 DE FEBRERO DEL 2025 |

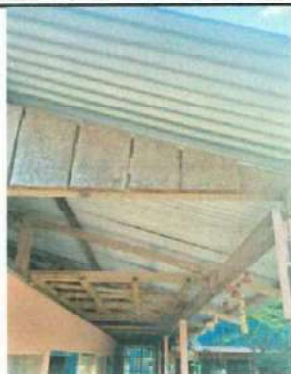
Foto 1: A la vista se tiene el material que tiene el techo de este edificio, se tiene previsto cambiar la estructura metálica, por lo que el techo no se podrá seguir utilizando el mismo.

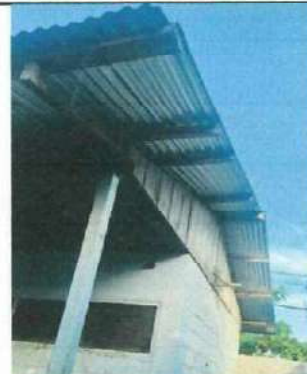
Foto 2: Se evidencia que la lámina que cubre esta parte de este edificio tiene deterioro.

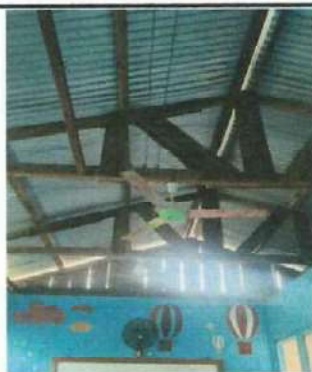
Foto 3: En esta parte del techo hay filtraciones de agua, por lo que es necesario realizar el cambio de techo.

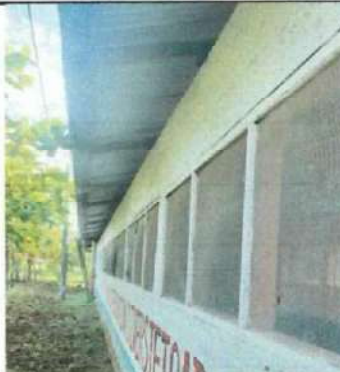
Foto 4: La lámina que cubre esta parte del edificio es de bajo calibre.

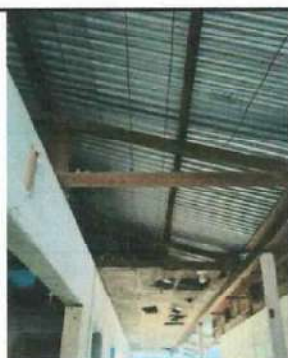
Foto 5: En algunas partes del techo existen filtraciones de agua, por lo que se hace necesario resolver este problema.

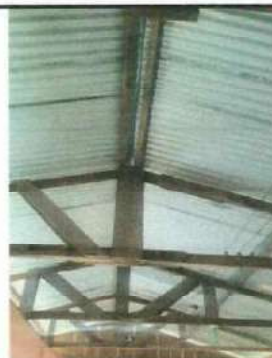
Foto 6: En esta parte del techo también hay filtraciones de agua cuando llueve. No están totalmente encajadas las láminas con las costaneras y los capotes.

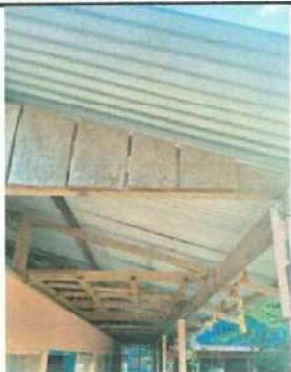
Foto 1: Se evidencia que el material que tiene el soporte del techo es de madera y en la actualidad sufre deterioro por el tiempo y los por insectos que consumen madera.

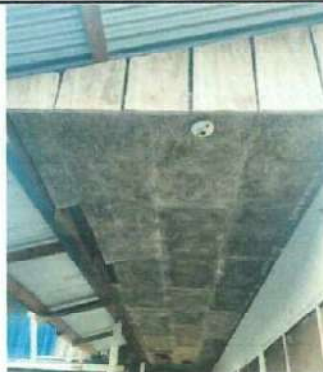
Foto 2: Todo la estructura del soporte del techo es de madera, se observa que tiene cielo falso, pero este representa peligro debido a que no esta bien fijado.

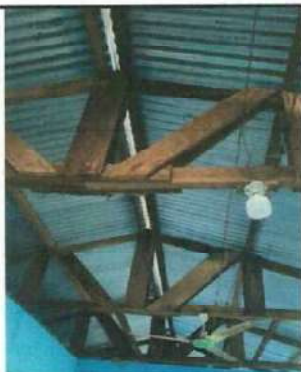
Foto 3: Esta parte es el interior de una de las aulas, todo el soporte de techo es de madera y algunas partes están muy deterioradas.

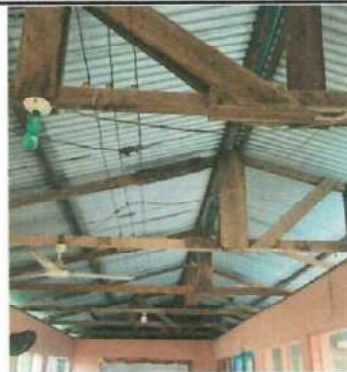
Foto 4: Esta panorámica permite observar con mayor detalle la estructura de madera que soporta el techo y que según se observa ya tiene deterioro.

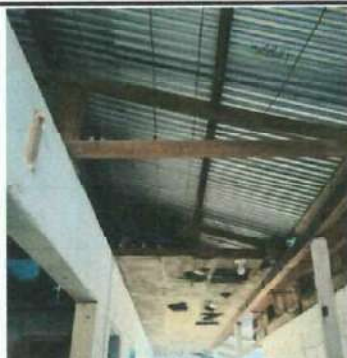
Foto 5: Se observa otra panorámica del soporte de techo.

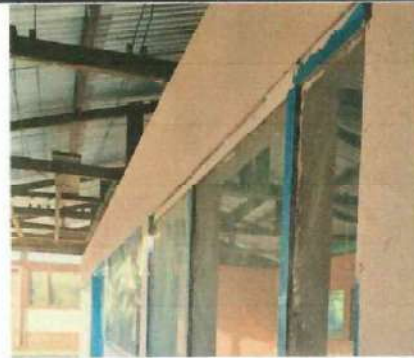
Foto 6: Es una vista de la estructura de soporte desde el pasillo, donde se puede observar el material que comprende.

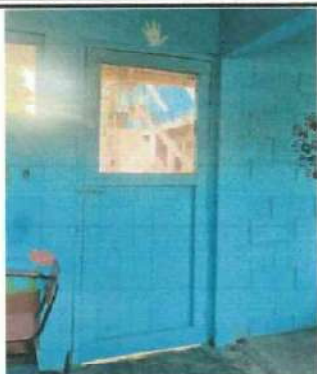
Foto 1: Se observa una de las puertas de las aulas que tiene este edificio, vista desde adentro, la parte de madera se ha mantenido por la pintura, sin embargo la parte de malla se ha deteriorado.

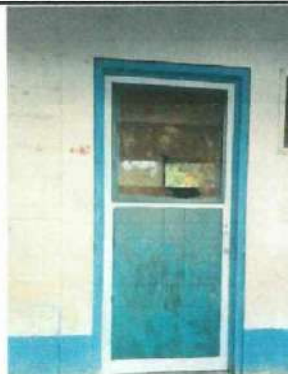
Foto 2: La puerta es de madera y presenta daños en su estructura..

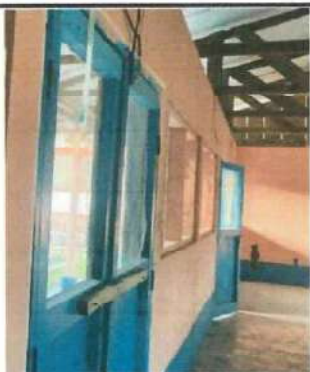
Foto 3: Se evidencia el deterioro que ha sufrido la puerta, visto desde dentro y como se ha mantenido..

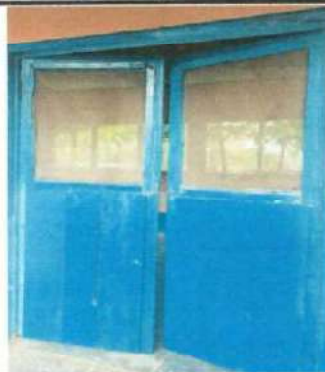
Foto 4: Esta puerta es doble, se evidencia el material con que esta hecha y el deterioro que tiene. Con malla se le ha dado forma.

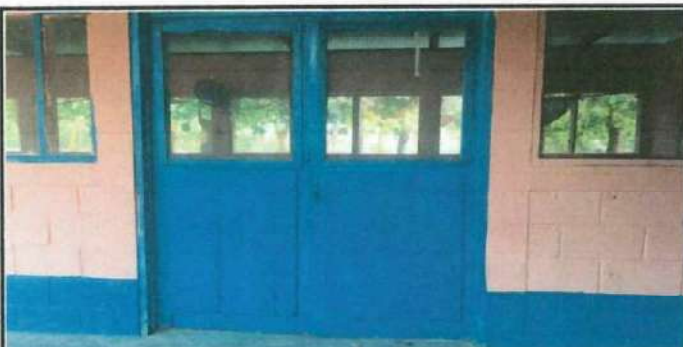
Foto 6: Esta puerta da acceso a una de las aulas, se observa el tipo de puerta y el estado en que se encuentra los materiales de que estan hechos.

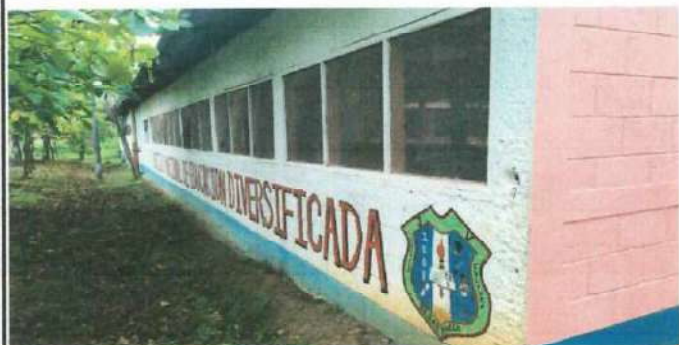
Foto 1: Este edificio no presenta en ninguna de sus ventanas balcones, siendo necesario por los materiales y enseres que están dentro del salón de clases.

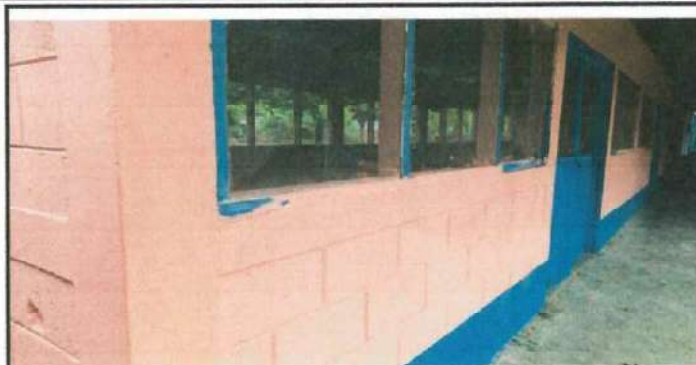
Foto 2: En esta vista también se observa que este salón no tiene balcones y por seguridad es necesario su colocación.

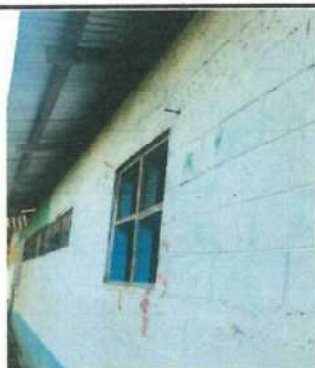
Foto 3: Otra panorámica de las ventanas, donde se observa que no cuentan con balcones.

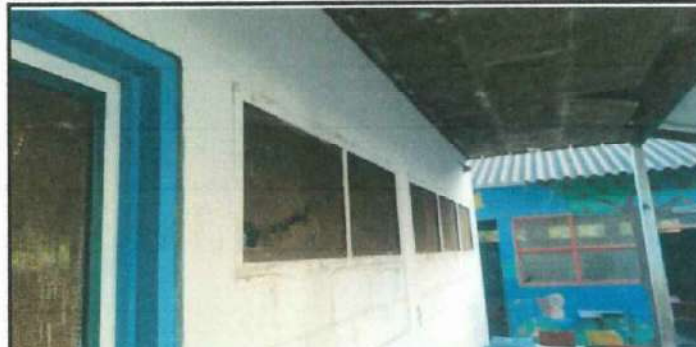
Foto 4: En esta parte se observa que tampoco hay balcones en las ventanas del salón.

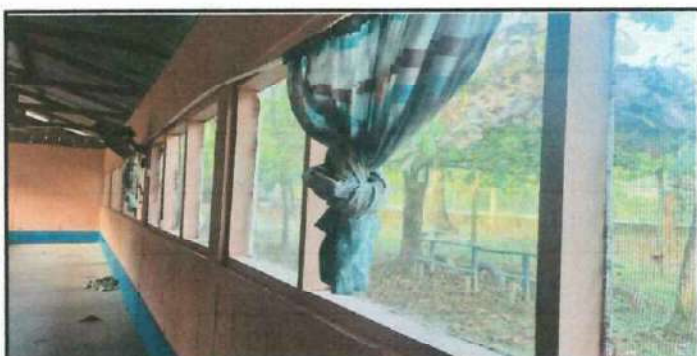
Foto 5: Se observa desde adentro de uno de los salones de clase que no hay balcones para proteger los bienes.

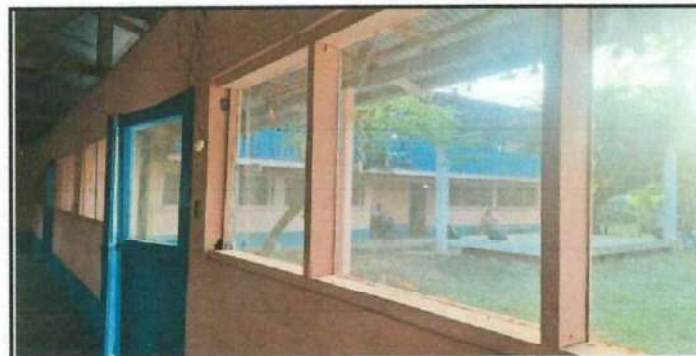
Foto 6: Se evidencia la necesidad de colocación de balcones.
