REGISTRO FOTOGRÁFICO  
PROGRAMA DE MANTENIMIENTO DE EDIFICIOS ESCOLARES PÚBLICOS

SITUACIÓN DEFICIENCIAS DETERMINADAS

| NOMBRE DEL ESTABLECIMIENTO: | EORM | DIRECCIÓN DEL ESTABLECIMIENTO: | Caserio Amazonas Sector VI. |
| CÓDIGO DEL ESTABLECIMIENTO: | 16-16-0022-43 | FECHA: | 22/03/2024 |

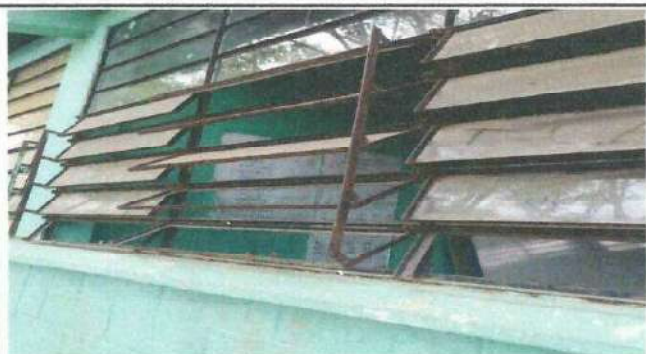
Foto 1: Se observa la cantidad de vidrios quebrados. Módulo 1

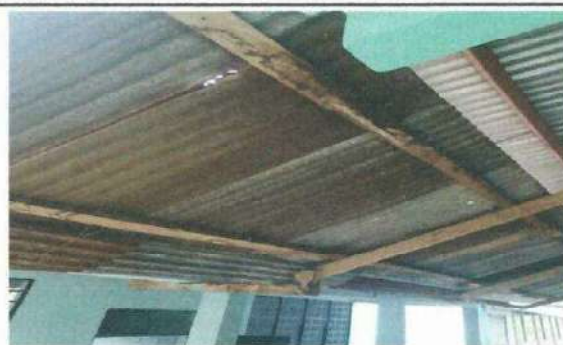
Foto 2: Se observa el deterioro de las laminas del corredor. Módulo 2

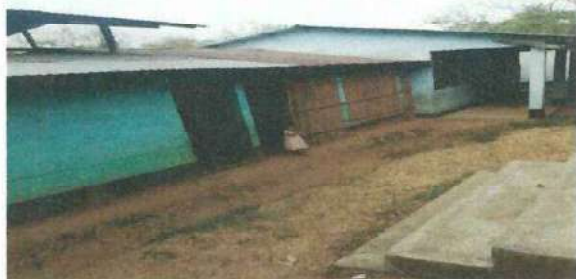
Foto 3: Se observa el aula de taniles y techo en mal estado. Módulo 3

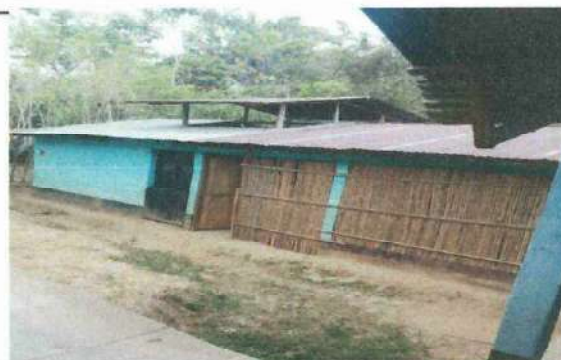
Foto 4: Se observa que el aula no esta circulada correctamente. Módulo 3

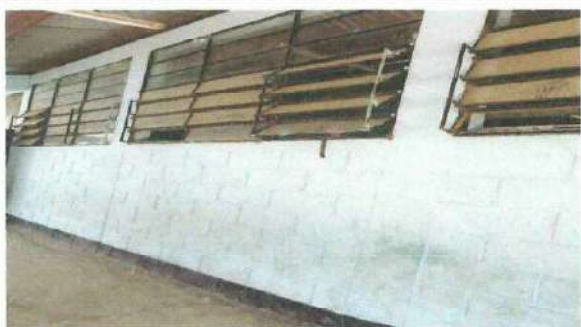
Foto 5: Se observa la pared deteriorada y falta de pintura. Módulo 2

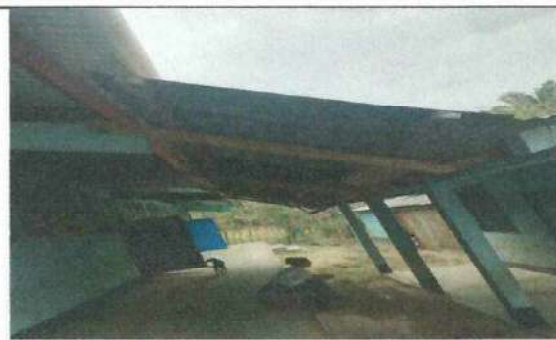
Foto 6: Se observa el techo en mal estado del pacio para bajar al aula de preprimaria. Módulo 2
