SITUACIÓN DEFICIENCIAS DETERMINADAS

| NOMBRE DEL ESTABLECIMIENTO: | EORM JM ALDEA SAN IGNACIO | DIRECCIÓN DEL ESTABLECIMIENTO: | ALDEA SAN IGNACIO |
| CÓDIGO DEL ESTABLECIMIENTO: | 15-01-0024-43 | FECHA: | 3 de octubre de 2025 |

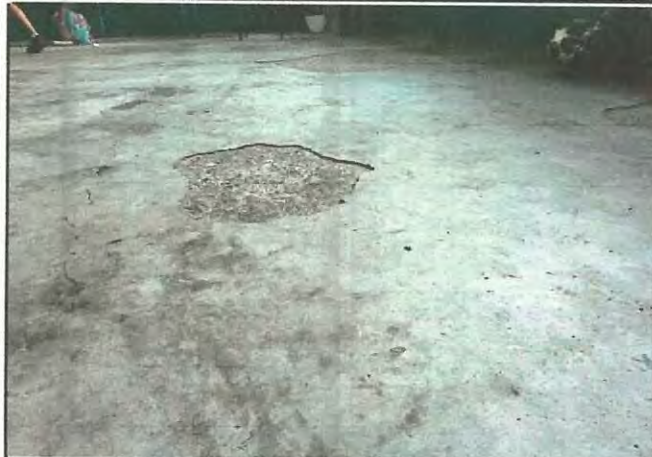
Foto 1: Estado actual piso aulas , se necesita el cambio de piso a piso cerámico.

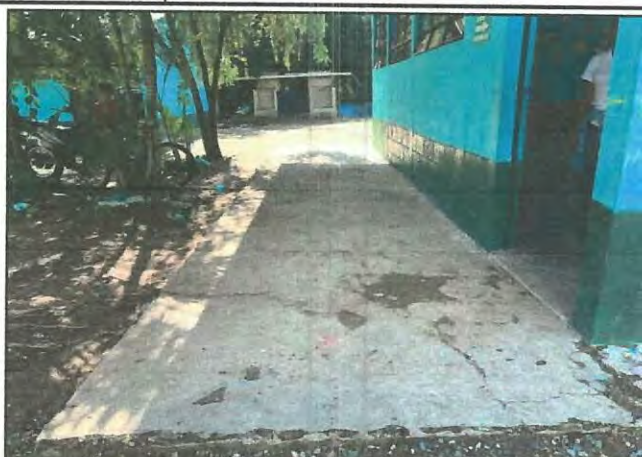
Foto 2: Mejoramiento de piso tipo torta a piso cerámico en corredor de aulas.

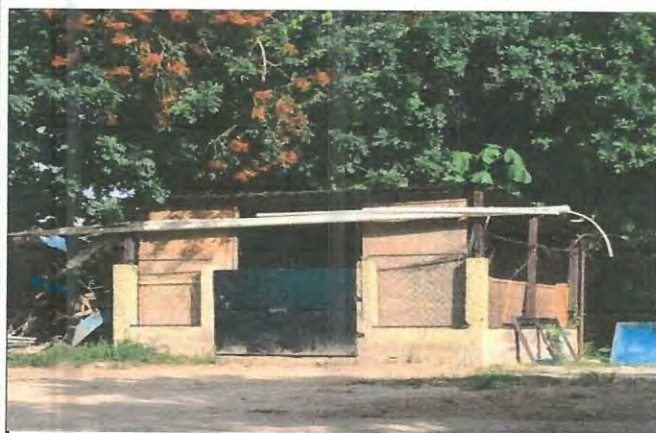
Foto 3: Estado actual de bodega , mejoramiento en puertas , ventana , levantado de muro de paredes a techo e instalación de piso.

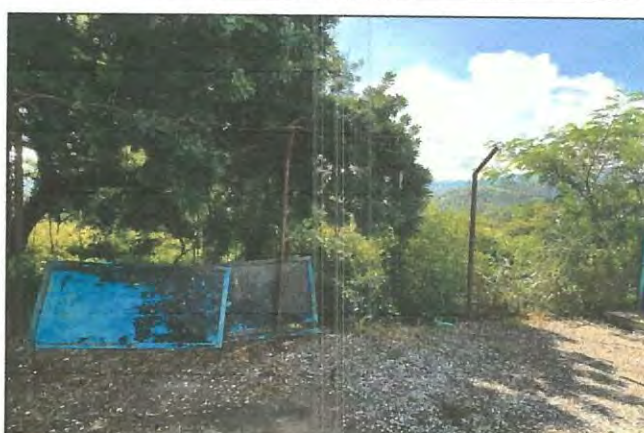
Foto 4: reparación de muro perimetral muro perimetral de block con tubo hg y malla galvanizada, soleras intermedias y columnas.

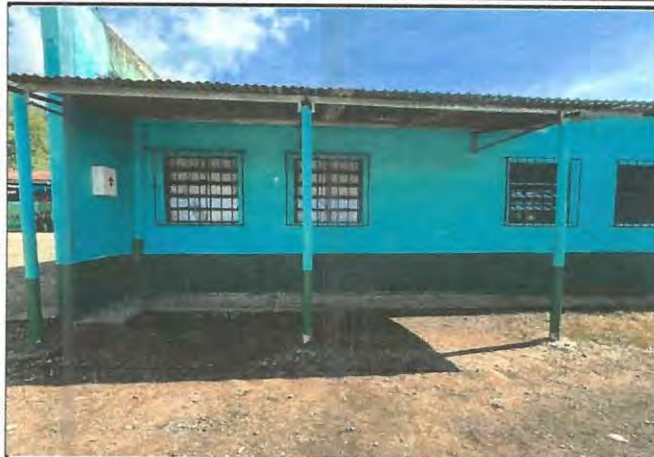
Foto 5 : Estado actual de la Galera primeros auxilios, se necesita instalación de piso y cambio de lámina troquelada calibre 26 y estructura metálica de techo.

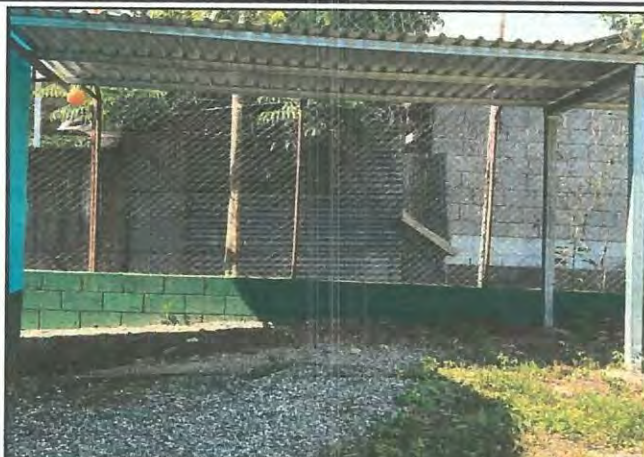
Foto 6: Galera para apoyo emocional en mal estado , se necesita el mejoramiento de la estructura tipo pórtico, lámina troquelada calibre 26 e instalación de piso
