SITUACIÓN DEFICIENCIAS DETERMINADAS      PREVIO ☒      DURANTE ☐      POSTERIOR ☐

| NOMBRE DEL ESTABLECIMIENTO: | INEBT | DIRECCIÓN DEL ESTABLECIMIENTO: | CASERIO LAGUNILLAS ALDEA VAINILLAS |
| CÓDIGO DEL ESTABLECIMIENTO: | 1501-0130-45 | FECHA: | 14/08/2025 |

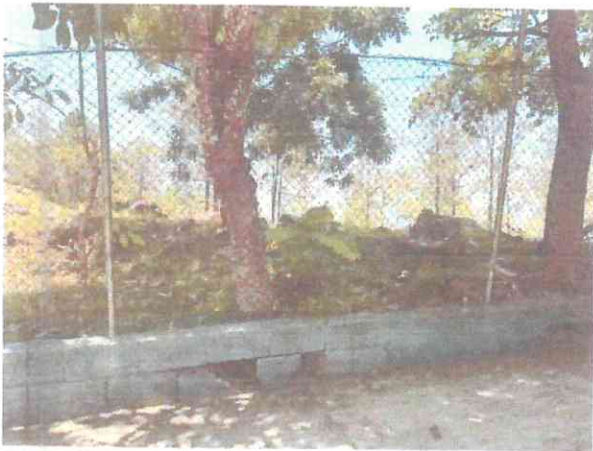
Foto 1: ESTADO ACTUAL DEL MURO PERIMETRAL , MALLA EN MAL ESTADO , SE SUSTITUIRÁ EL MURO DE MALLA POR MURO DE BLOCK

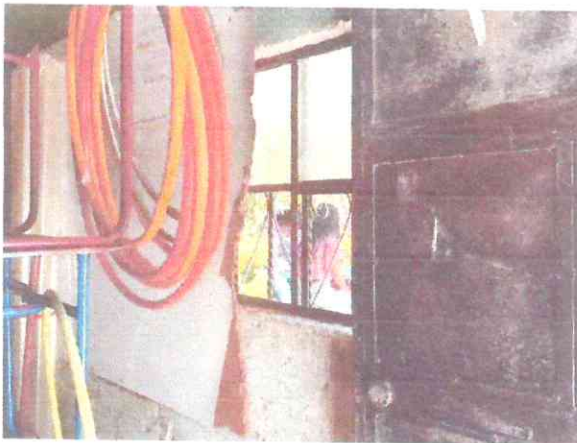
Foto 2: ESTADO ACTUAL LAS VENTANAS SIN VIDRIOS

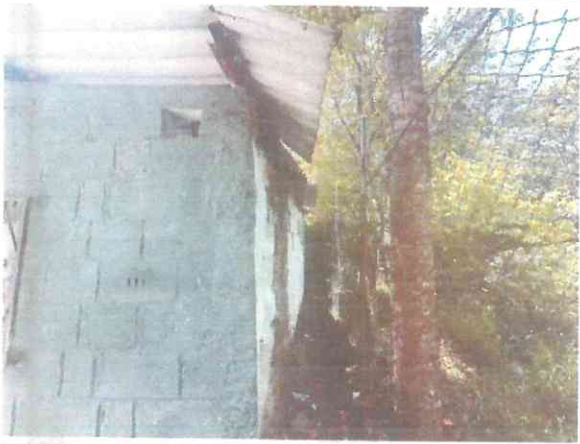
Foto 3: ESTADO ACTUAL DE AULA , TECHO EN MAL ESTADO Y PARED CON FILTRACIONES DE AGUA

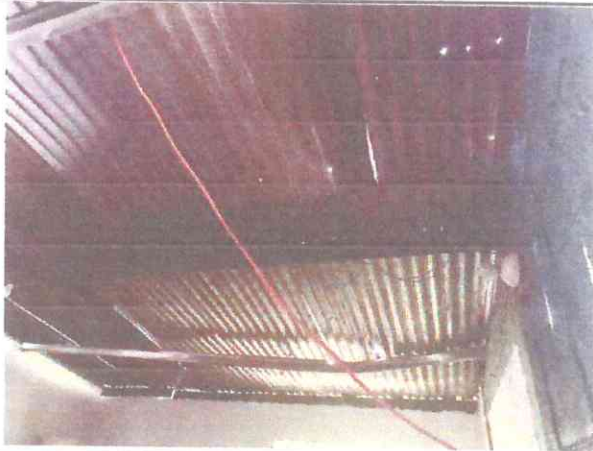
Foto 4: ESTADO ACTUAL DE LA BODEGA , FILTRACIONES DE AGUA POR TECHO CON AGUJEROS.
