ITUACIÓN DEFICIENCIAS DETERMINADA:

| NOMBRE DEL ESTABLECIMIENTO: | Instituto Nacional de Educación Básica de Telesecundaria | DIRECCIÓN DEL ESTABLECIMIENTO: | Aldea San Vicente |
| CÓDIGO DEL ESTABLECIMIENTO: | 15-01-0131-45 | FECHA: | 02 de Enero de 2025 |

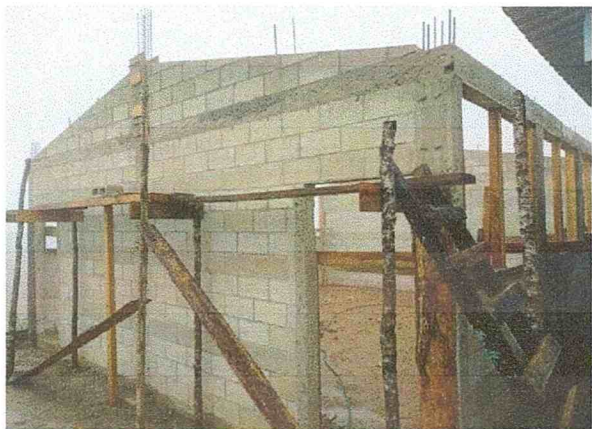
Foto1: Vista lateral de la estructura.

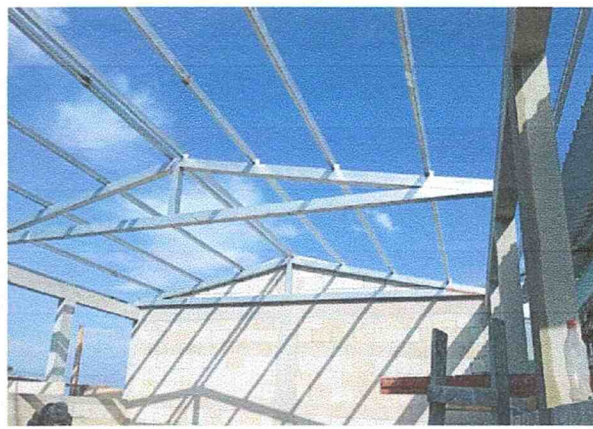
Foto 2: Colocación de costaneras del entechado de la estructura.

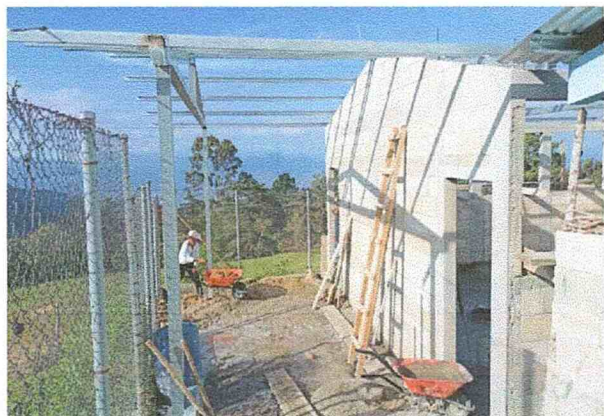
Foto 3: Colocación de costaneras del entechado de la estructura.

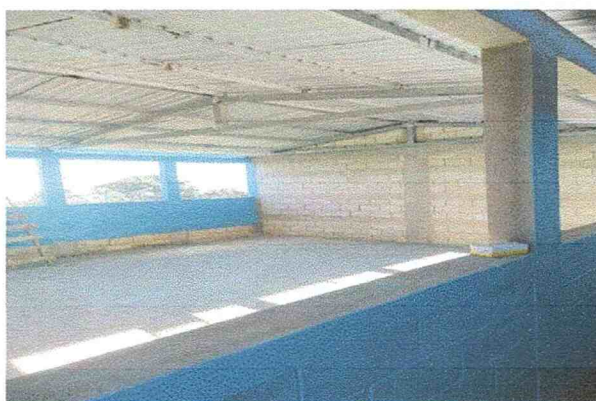
Foto 4: Vista lateral de la estructura ya con un avance del 80%.

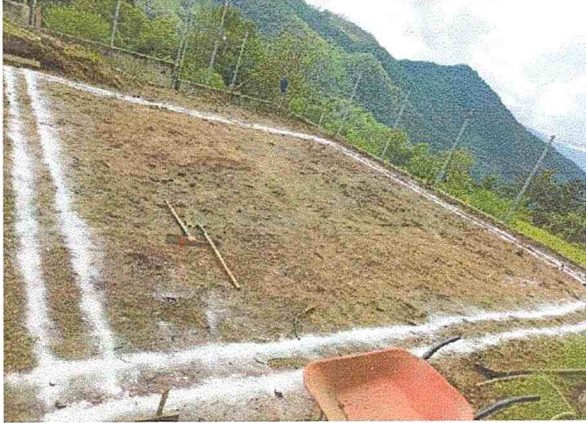
Foto1: Marcaje del área a trabajar la estructura.

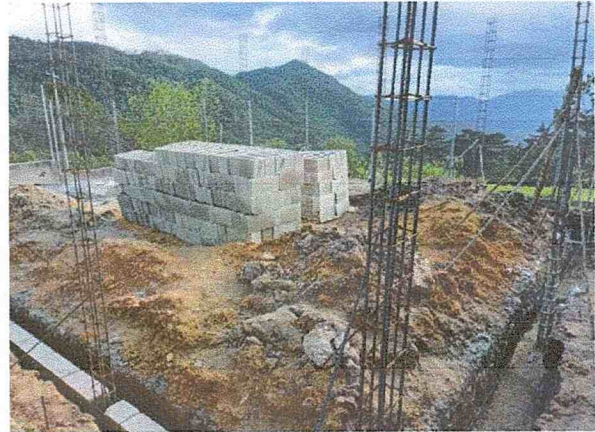
Foto 2: Realización del sanjeo y pega de block.

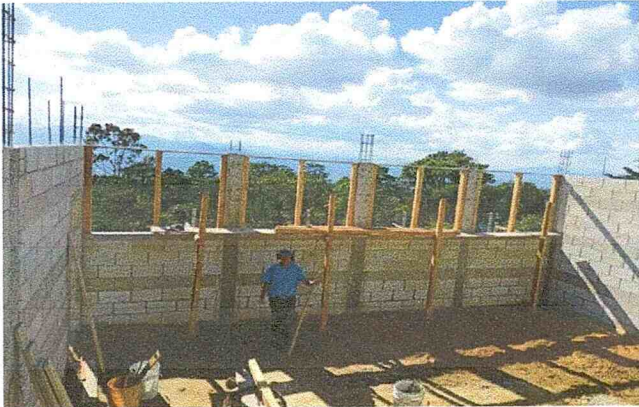
Foto 3: Pega de block llegando a la mitad de la estructura.

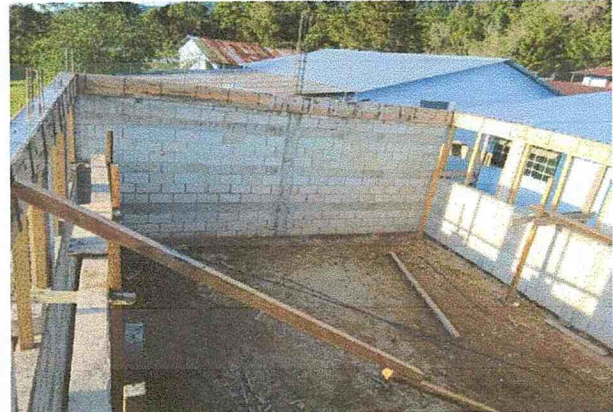
Foto 4: Fundición de solera de ventanas en la estructura.
