SITUACIÓN DEFICIENCIAS DETERMINADAS

| NOMBRE DEL ESTABLECIMIENTO | INSTITUTO NACIONAL DE EDUCACIÓN DIVERSIFICADA | DIRECCIÓN DEL ESTABLECIMIENTO: | ALDEA EL TEMPISQUE |
| CÓDIGO DEL ESTABLECIMIENTO | 15-01-0162-46 | FECHA: | 25/04/2025 |

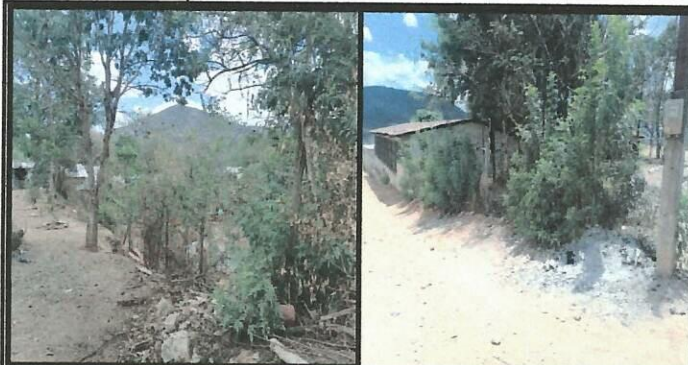
Foto1: Se realizará la reparación del muro perimetral del establecimiento educativo, ya que su deterioro permite el ingreso de animales y personas ajenas que ocasionan daños a la infraestructura. Además, algunos estudiantes del nivel primario han salido por estas áreas sin supervisión, lo que representa un riesgo para su seguridad. También se busca prevenir el ingreso de personas externas, incluyendo a un miembro de la comunidad con problemas de salud mental, con el objetivo de resguardar a los estudiantes y proteger el entorno escolar.

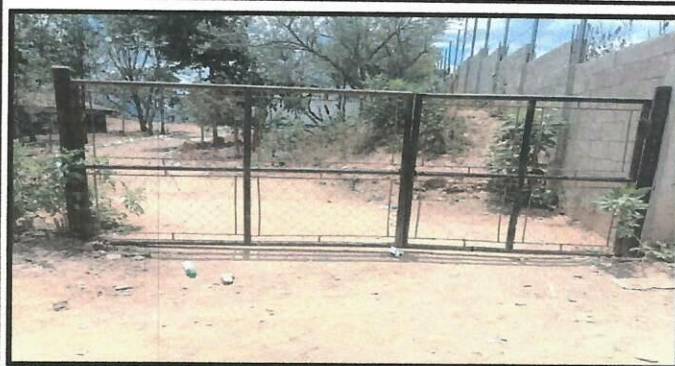
Foto 2: Se realizará el mantenimiento e instalación de un portón de metal, ya que el actual no cierra correctamente, lo que dificulta asegurar con candado. Esta situación ha permitido que estudiantes del nivel primario salgan sin supervisión y que el portón quede abierto, facilitando el ingreso de animales. Además, se busca prevenir el ingreso de personas ajenas al establecimiento, incluyendo a un miembro de la comunidad con problemas de salud mental, con el fin de resguardar la seguridad de los estudiantes.

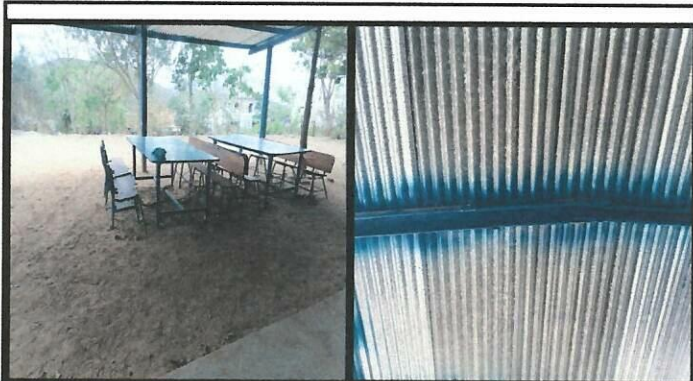
Foto 3: Se realizará el mejoramiento de la losa del patio y la sustitución de la estructura metálica de soporte, ya que las láminas presentan agujeros que permiten el paso del agua durante la época de lluvia, lo que provoca acumulación de lodo en el área. Además, las costaneras centrales están quebradas, lo que representa un riesgo para la comunidad educativa. Este espacio es utilizado para la realización de actividades cívicas, reuniones con padres de familia y alumnos, así como para el desarrollo de actividades prácticas, por lo que es fundamental contar con condiciones seguras y adecuadas.

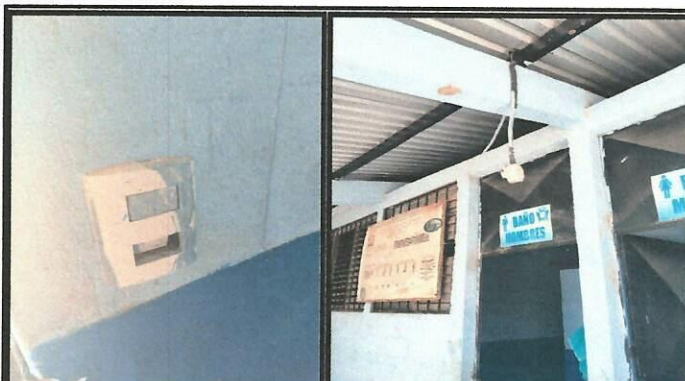
Foto 4: Se realizará mantenimiento a las instalaciones eléctricas del establecimiento, ya que actualmente no se cuenta con varios focos, hay tomacorrientes quebrados y en algunas áreas no funcionan los interruptores. Asimismo, se llevará a cabo la sustitución e instalación de chapas en aulas y servicios sanitarios, debido a que las llaves actuales presentan fallas, dificultando su uso, especialmente en las de doble llave, que tienden a trabarse al intentar abrir o cerrar.
