SITUACIÓN DEFICIENCIAS DETERMINADAS

| NOMBRE DEL ESTABLECIMIENTO: | INSTITUTO NACIONAL DE EDUCACIÓN DIVERSIFICADA | DIRECCIÓN DEL ESTABLECIMIENTO: | ALDEA SAN GABRIEL PANTZUJ |
| CÓDIGO DEL ESTABLECIMIENTO: | 15-02-0023-46 | FECHA: | 01 AL 29/05/2025 |

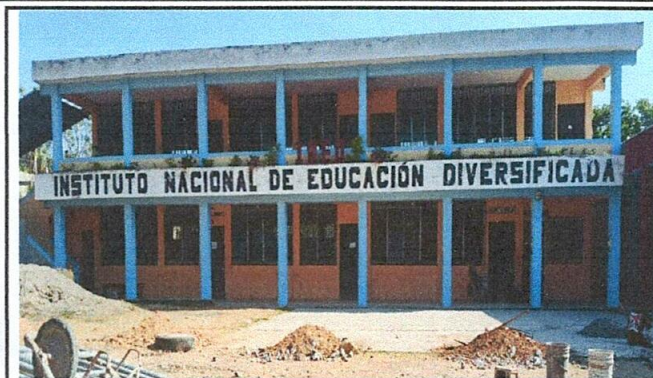
Foto 1: Cabar a profundidad: Se puede observar que cabarán a gran profundidad para que queden bien cementados los parales que servirán en sostener el techo de lámina.

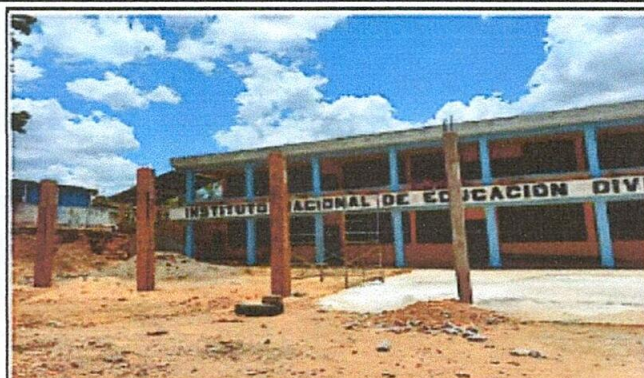
Foto 2: MEJORAMIENTO DE LOSA DE PATIO Y ESTRUCTURA DE TECHO.

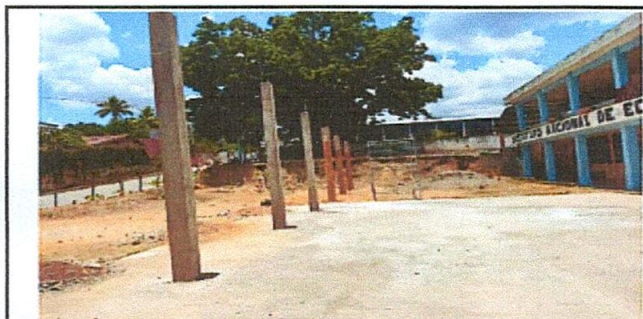
Foto 3: MEJORAMIENTO CON LOSA DE PATIO Y SU ESTRUCTURA DE TECHO.

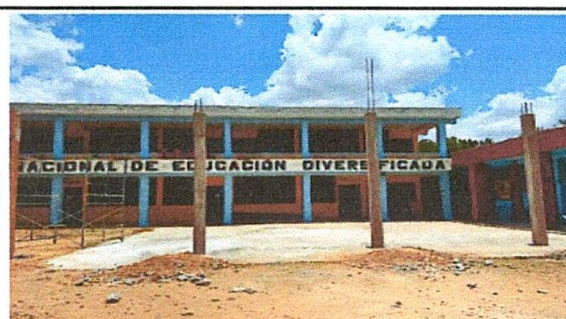
Foto 4: PARALES DE CEMENTO: Elaboración de 6 parales de cemento en parte de la losa y tierra para poder sostener con firmeza el techado de lámina.

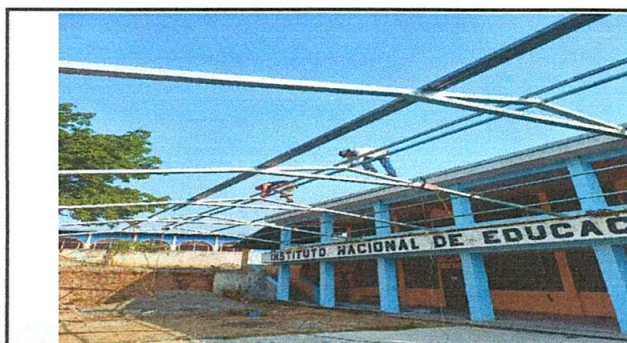
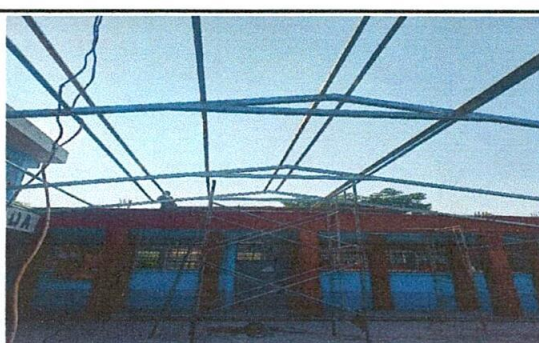
Foto 5 y 6: ESTRUCTURA DE TECHO: Proceso de la colocación de estructura de techo en el espacio asignado.
