SITUACIÓN DEFICIENCIAS DETERMINADAS

| DEPARTAMENTO: | BAJA VERAPAZ | MUNICIPIO: | SAN MIGUEL CHICAJ |
| NOMBRE DEL ESTABLECIMIENTO: | EORM | DIRECCIÓN DEL ESTABLECIMIENTO: | CASERIO SAN AGUSTÍN |
| CÓDIGO DEL ESTABLECIMIENTO: | 15-02-0052-43 | FECHA: | 15/08/2025 |

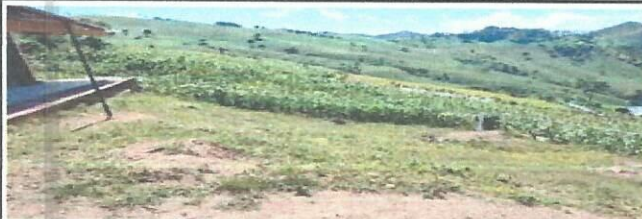
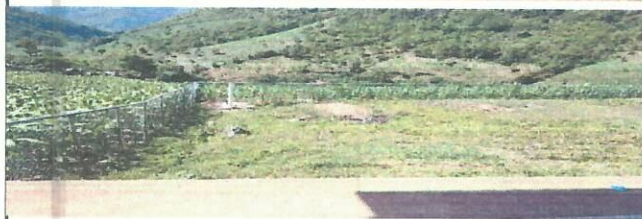
Foto 1: Se mejorará un muro de contención y barandas, lado sur, oriente y poniente del establecimiento, debido que en la época de invierno ha habido deslizamiento y pelagra la integridad de los niños.

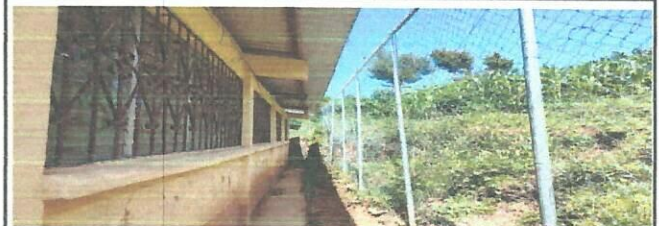
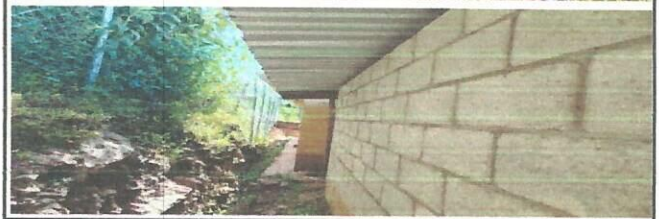
Foto 2: Colocación de bajada de agua pluvial de tubo PVC de 3", ya que en épocas de invierno se empoza el agua detrás del establecimiento, con el objeto de proteger la pared del establecimiento.

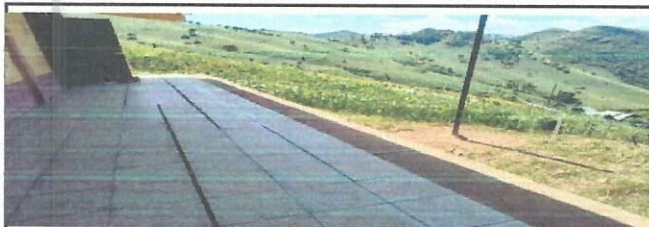
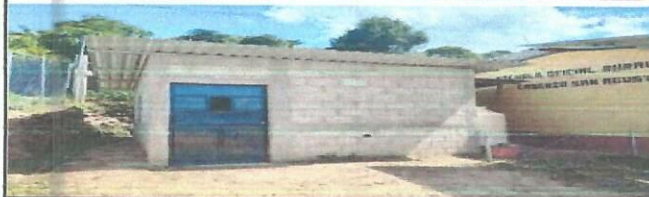
Foto 3: Reparación de piso de granito del corredor del establecimiento y compra de pintura para todas las paredes del establecimiento y cocina.

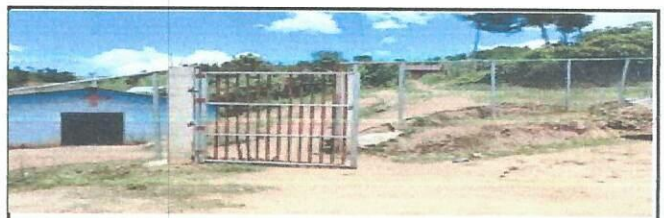
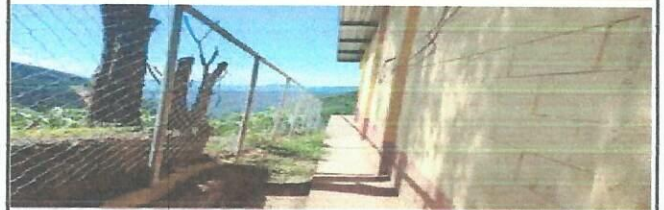
Foto 4: Renovación del portón de ingreso del establecimiento y reparación de cuneta del contorno del establecimiento para la conducción de agua pluvial.
