SITUACIÓN DEFICIENCIAS DETERMINADAS

| NOMBRE DEL ESTABLECIMIENTO: | INEB DE TELESECUNDARIA | DIRECCIÓN DEL ESTABLECIMIENTO: | ALDEA SAN RAFAEL |
| CÓDIGO DEL ESTABLECIMIENTO: | 15-02-0145-45 | FECHA: | 5/08/2025 |

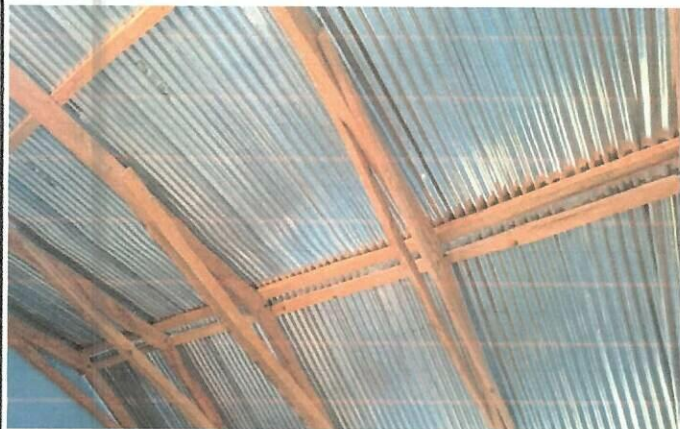
Se prioriza mejorar la cubierta de lámina y estructura de techo del aula del grado de segundo básico con estructura de lámina troquelada y soporte de metal ya que se encuentran en malas condiciones.

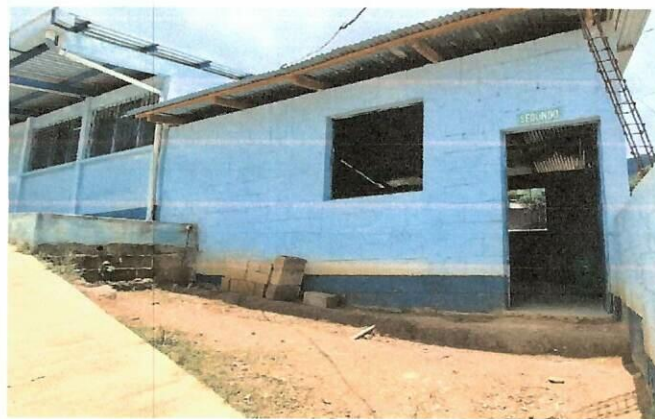
Se prioriza hacer mejoramiento del sistema eléctrico en el aula del grado de segundo básico ya que no contamos con todo el sistema eléctrico dentro y fuera del aula

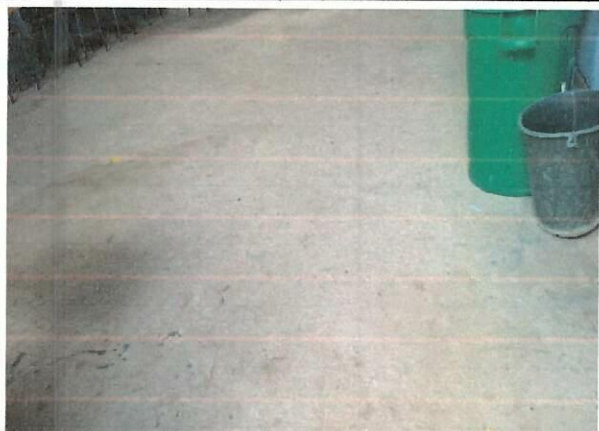
Se prioriza hacer sustitución de piso de torta de concreto por piso de granito en el aula de segundo básico.

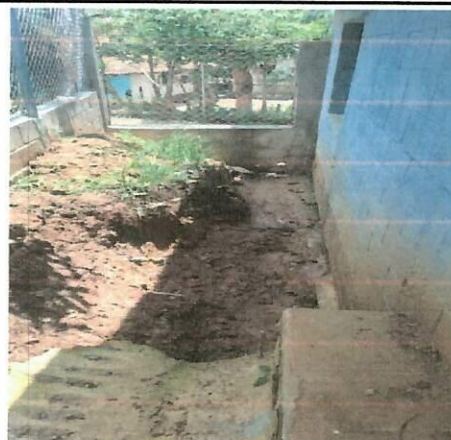
Se prioriza hacer reparación de cuneta de concreto en la parte externa de las aulas del instituto ya que las que tenemos ya están deterioradas.
