REGISTRO FOTOGRÁFICO  
PROGRAMA DE MANTENIMIENTO DE EDIFICIOS ESCOLARES PÚBLICOS

SITUACIÓN DEFICIENCIAS DETERMINADAS

| NOMBRE DEL ESTABLECIMIENTO: | EORM | DIRECCIÓN DEL ESTABLECIMIENTO: | CASERÍO JOYA DE RAMOS ALDEA LAS VENTANAS |
| CÓDIGO DEL ESTABLECIMIENTO: | 15-03-0105-43 | FECHA: | 12 DE AGOSTO DE 2025 |

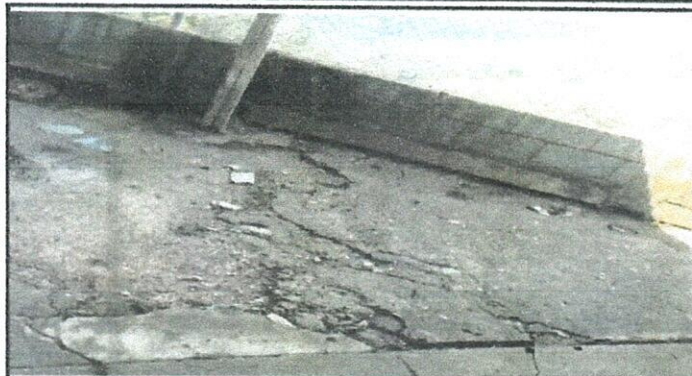
Foto 1: Reparación de Muro de Contención con reforzamiento con cuneta y drenes, lado sur del centro educativo

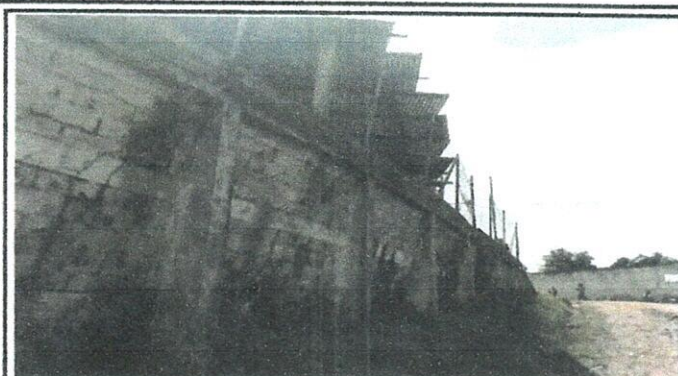
Foto 2: Reparación de Muro de Contención con reforzamiento con cuneta y drenes, lado sur del centro educativo

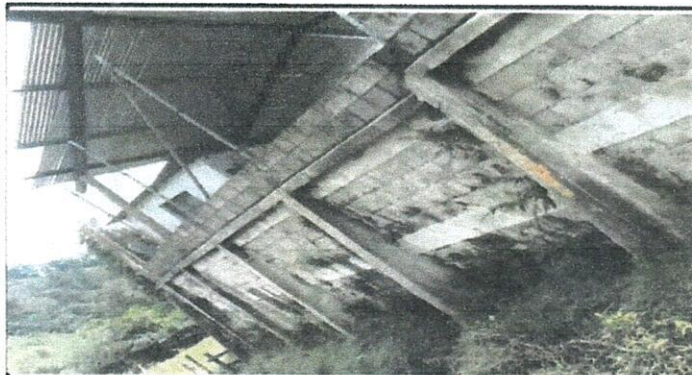
Foto 3: Reparación de Muro de Contención con reforzamiento con cuneta y drenes, lado sur del centro educativo

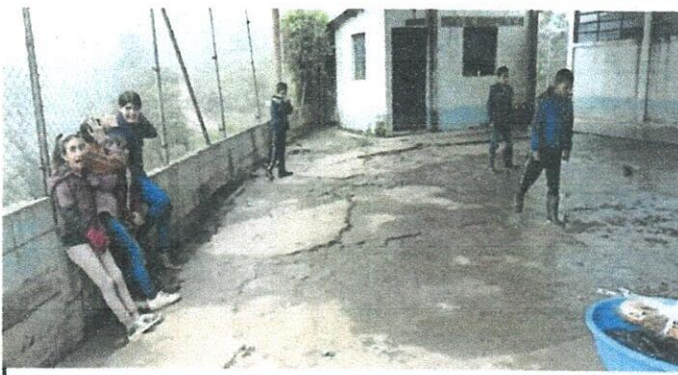
Foto 4: Reparación de Muro de Contención con reforzamiento con cuneta y drenes, lado sur del centro educativo

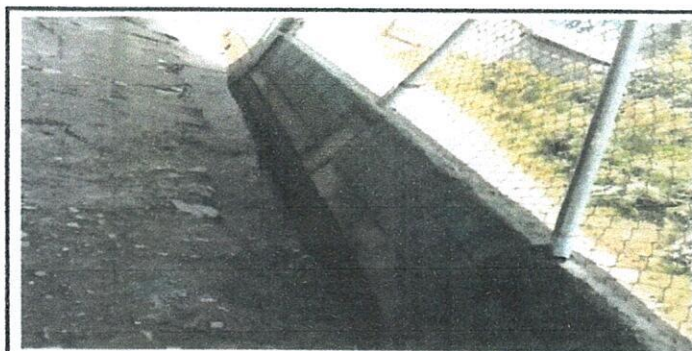
Foto 5: Reparación de Muro de Contención con reforzamiento con cuneta y drenes, lado sur del centro educativo

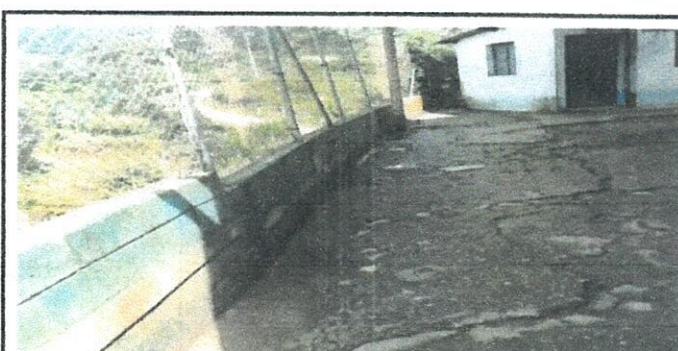
Foto 6: Reparación de Muro de Contención con reforzamiento con cuneta y drenes, lado sur del centro educativo
