## REGISTRO FOTOGRÁFICO

## PROGRAMA DE MANTENIMIENTO DE EDIFICIOS ESCOLARES PÚBLICOS

| NOMBRE DEL ESTABLECIMIENTO: | EODP ANEXA A EORM | DIRECCIÓN DEL ESTABLECIMIENTO: | Caserío Joya de Ramos Aldea Las Ventanas, RABINAL B.V. |

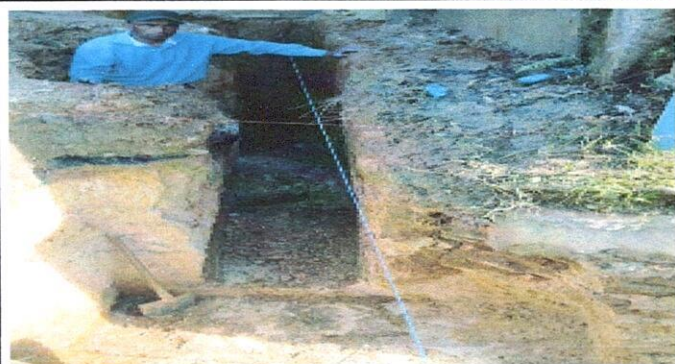
Foto1: Se aprecia el inicio de sanjeo para el cimiento del muro de contención con concreto lanzado y drenes.

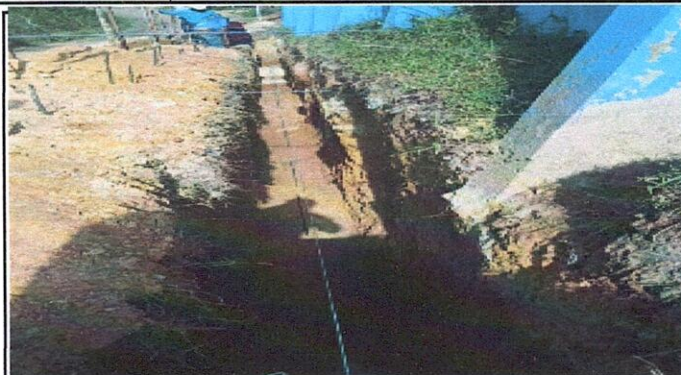
Foto 2: Se observa el ancho y profundidad del sanjeo a nivel del suelo, para iniciar con las columnas en el Mejoramiento de muro de contención con concreto lanzado y drenes.

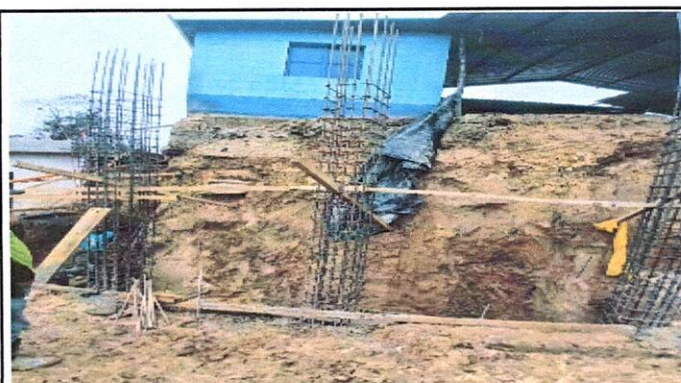
Foto 3: se observa el arduo trabajo, avanzando cada día con las columnas, en el Mejoramiento de muro de contención con concreto lanzado y drenes

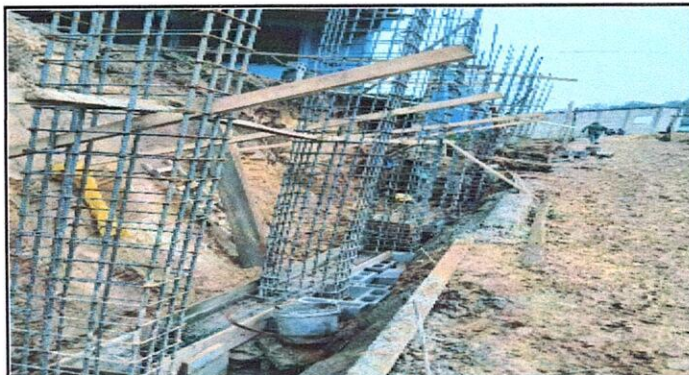
Foto 4: Se aprecia las columnas ya paradas, en el Mejoramiento de muro de contención con concreto lanzado y drenes

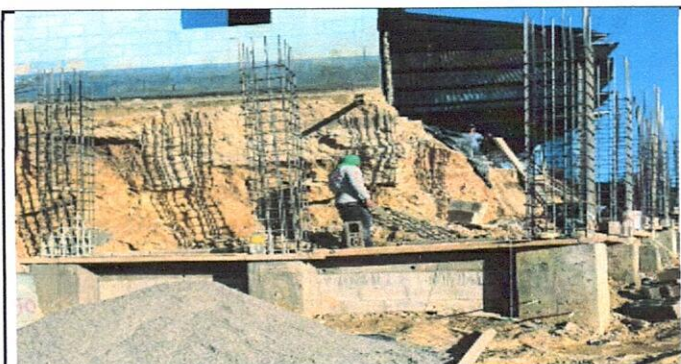
Foto 5: se observa la fundición de la primera solera y columnas del Mejoramiento de muro de contención con concreto lanzado y drenes

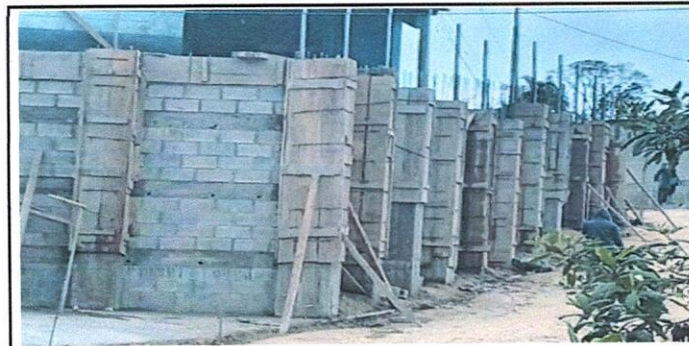
Foto 6: se puede apreciar las columnas ya fundidas del Mejoramiento de muro de contención con concreto lanzado y drenes suroeste.
