REGISTRO FOTOGRÁFICO  
PROGRAMA DE MANTENIMIENTO DE EDIFICIOS ESCOLARES PÚBLICOS

PRA-FOR-123  
Versión 1

| NOMBRE DEL ESTABLECIMIENTO: | EODP anexo a EORM | DIRECCIÓN DEL ESTABLECIMIENTO: | Caserío Joya de Ramos Aldea Las Ventanas |
| CÓDIGO DEL ESTABLECIMIENTO: | 15-03-2190-42 | FECHA: | 28/12/2025 |

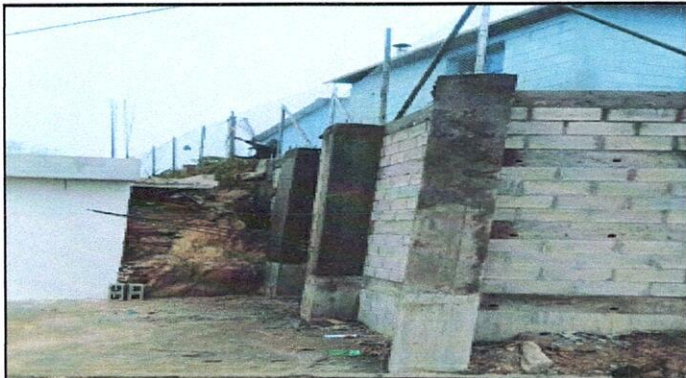
Foto 1: Se aprecia la finalización del mejoramiento de muro de contención suroeste.

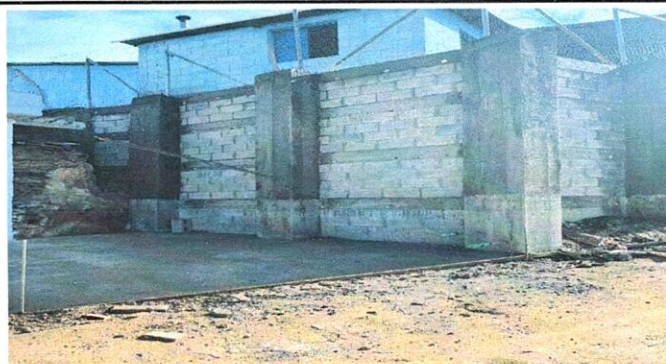
Foto 2: Se observa la unión de columnas suroeste del Mejoramiento de muro de contención con concreto lanzado y drenes.

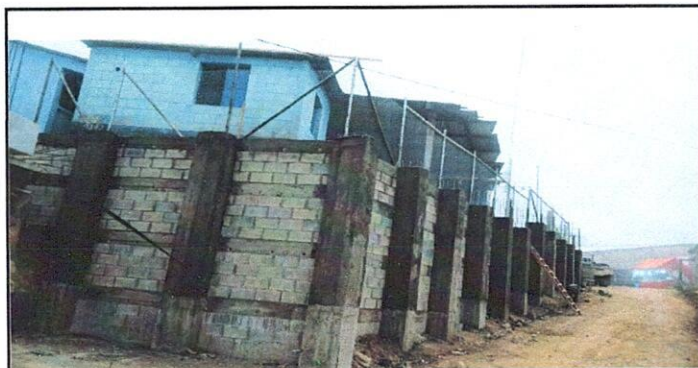
Foto 3: se aprecia la altura, el ancho y columnas resistentes en la unión de los muros suroeste

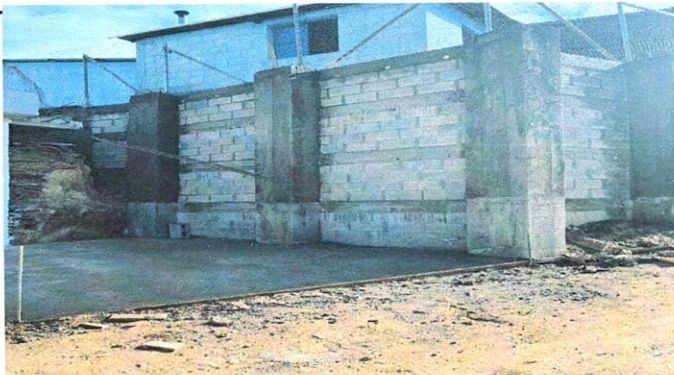
Foto 4: Se observa los drenes en todo el área del muro de contención, el grosor de columnas, la altura, apreciando un muro fuera de peligro.

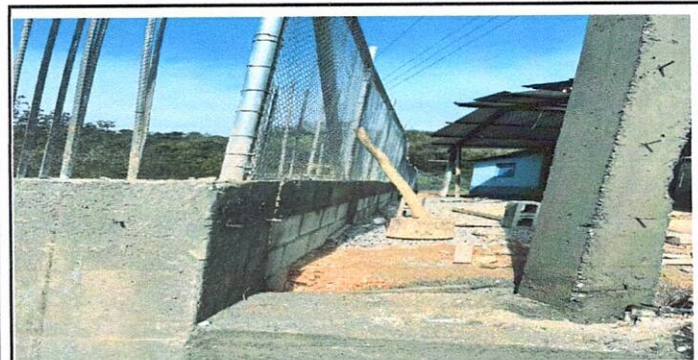
Foto 5: se aprecia la culminación del muro de contención de altura y como ha quedado la maya del muro de contención.

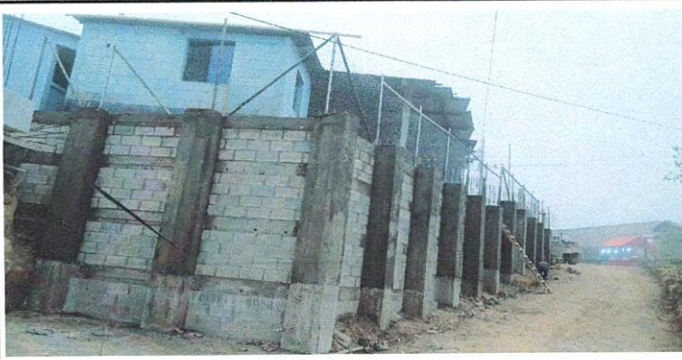
Foto 6: notablemente se aprecia la culminación del muro de contención con éxito y un corazón agradecido con todos aquellos que intervinieron desde el inicio hasta el final.
