SITUACIÓN DEFICIENCIAS DETERMINADAS

| DEPARTAMENTO: | BAJA VERAPAZ | MUNICIPIO: | CUBULCO |
| NOMBRE DEL ESTABLECIMIENTO: | EODP ANEXA A EORM | DIRECCIÓN DEL ESTABLECIMIENTO: | CASERÍO SACAQUEJ, ALDEA TRES CRUCES |
| CÓDIGO DEL ESTABLECIMIENTO: | 15-04-2054-42 | FECHA: | 14/08/2025 |

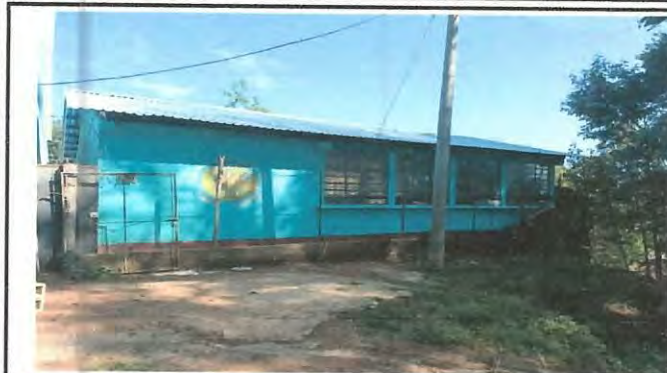
Foto 1: Mejoramiento de muro perimetral con tres hiladas de block, simintación, tubos y malla galvanizada.

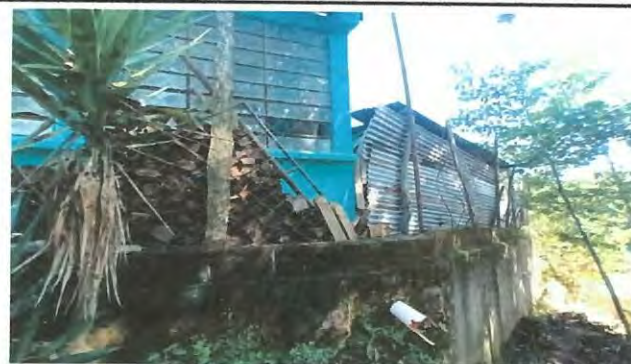
Foto 2: Mejoramiento de muro perimetral con tres hiladas de block, simintación, tubos y malla galvanizada.

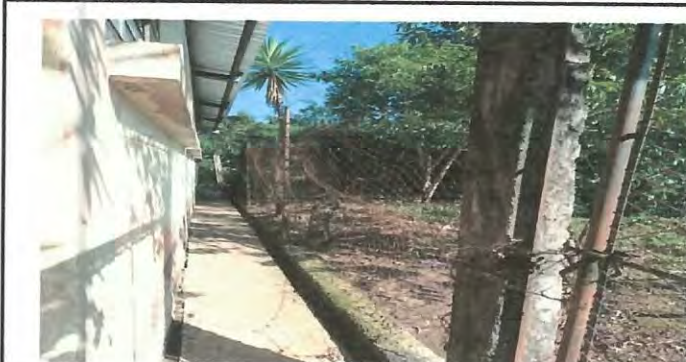
Foto 3: Mejoramiento de muro perimetral con tres hiladas de block, simintación, tubos y malla galvanizada.

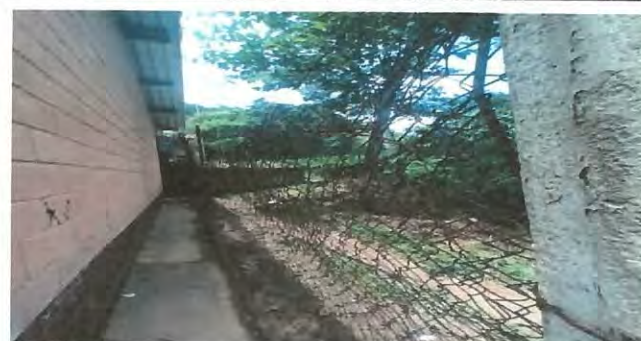
Foto 4: Mejoramiento de muro perimetral con tres hiladas de block, simintación, tubos y malla galvanizada.

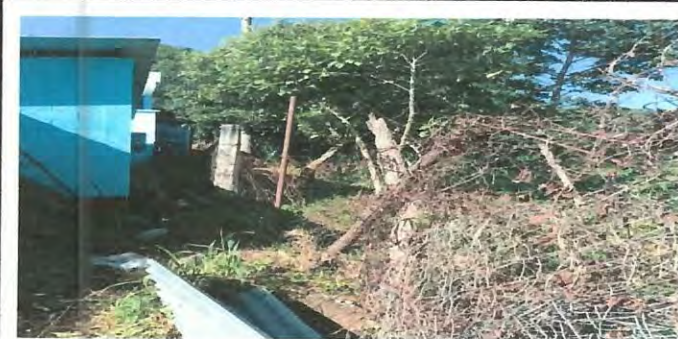
Foto 5: Mejoramiento de muro perimetral con tres hiladas de block, simintación, tubos y malla galvanizada.

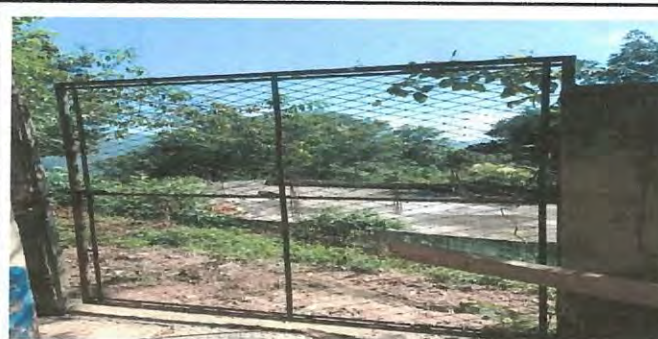
Foto 6: Suministro de instalación de porton de acceso.
